Leilighet med garasje og uteplass

GANGE ROLVS GATE 3

Befaringsdato: 11.03.2026 Rapportdato: 19.03.2026 Oppdragsnr.: 20923-1427 Eiendomsverdi ref nr: OV2130

Autorisert foretak: Artikon AS Sertifisert Takstingeniør: Steffen Terkelsen

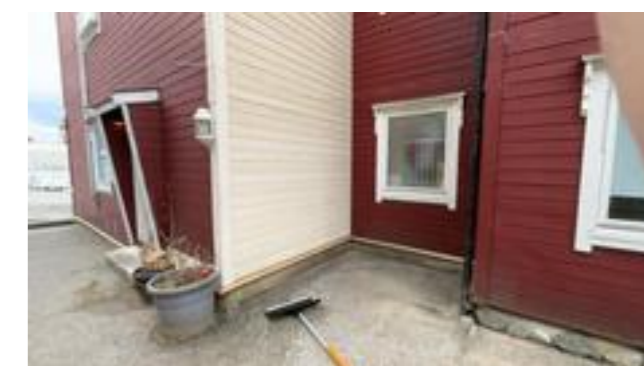
- Eier har opplyst at gjenstående råteskade skal utbedres, men det var ikke ferdigstilt på befaringstidpunkt.
- Gammel kledning er værslitt og må behandles
- Ny kledning er kun grunnet.
- Kledning ligger stedvis ned til muren.

Ubehandlet kledning

- Gjenværende råteskader må utbedres for å forhindre videre nedbrytning av trekledningen og underliggende konstruksjon. I følge eier vil dette utføres før salg.
- Værslitt og oppsprukket kledning bør behandles og overflatebehandles for å sikre tilstrekkelig beskyttelse mot fukt og forlenge levetiden.
- Ny kledning bør ferdigbehandles utover grunning for å oppnå nødvendig beskyttelse.
- Kledning som ligger for nær terrenget eller mur bør justeres for å sikre tilstrekkelig lufting og redusere risiko for fuktskader og råte.
- Det bør monteres musesperre i nedre kant av konstruksjonen for å hindre inntrengning av skadedyr.
- Lufting bør etableres for å redusere risikoen for fuktskader og forlenge levetiden til kledningen.

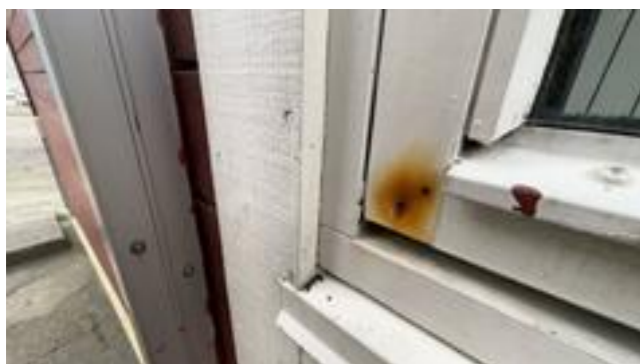
- De eldste vinduene er litt værslitt og noen subber mot karm.
- Konsekvens/tiltak: Det må foretas lokal utbedring. Utfyllende beskrivelse av tiltak/ konsekvens:
- Det bør utføres vedlikehold og eventuelt utskifting av de eldste vinduene for å sikre funksjonalitet og forhindre ytterligere slitasje og skader.
 - Dersom tiltak ikke gjennomføres, kan det oppstå økt varmetap, inntrenging av fukt og forringelse av innemiljøet, samt behov for mer omfattende reparasjoner på sikt.

Værslitte vinduer

-Det bør utføres vedlikehold og eventuelt utskifting av de eldste vinduene for å sikre funksjonalitet og forhindre ytterligere slitasje og skader.

-Dersom tiltak ikke gjennomføres, kan det oppstå økt varmetap, inntrenging av fukt og forringelse av innemiljøet, samt behov for mer omfattende reparasjoner på sikt.

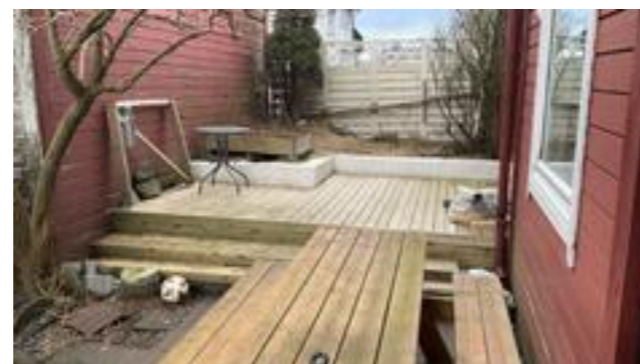
Slitt terrasse med vedlikeholdsbehov.

- Det bør gjennomføres vedlikehold og eventuelt utskifting av værslitt trevirke for å forhindre ytterligere forringelse og redusert levetid på terrassen.
- Skjevheter og svikt i konstruksjonen bør utbedres for å sikre stabilitet.
- Klikkfliser bør kontrolleres nærmere og eventuelt legges om for å sikre jevn og sikker overflate.
- Manglende utbedring og kartlegging kan medføre ytterligere skader og økte utbedringskostnader over tid.

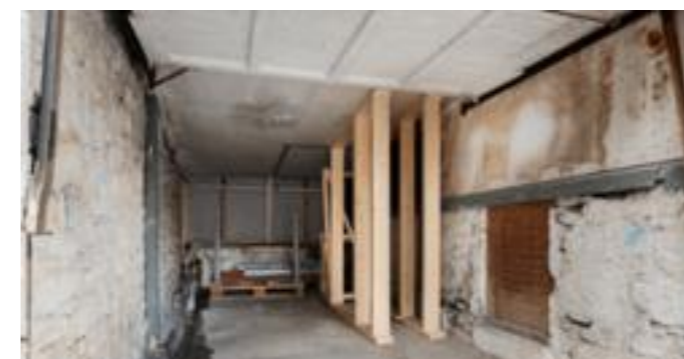
Garasje
Utfyllende beskrivelse av avvik:
- Det er tegn på eldre lekkasje i himling. Eier har ikke sett tegn på aktiv lekkasje og heller ikke gjort forsøk på utbedring.
- Kledning er værslitt.
- Det trekker litt fukt langs bakkant av garasje og frem.
- Det er eldre slitt ståltak
- Garasjen er generelt slitt.
Konsekvens/tiltak: Utfyllende beskrivelse av tiltak/ konsekvens:
-Det bør gjennomføres nærmere undersøkelser for å avklare om det fortsatt er fukt eller lekkasje i himlingen over tid, og eventuelle skader bør utbedres for å unngå videre skadeutvikling og redusert levetid på konstruksjonen.
- Værslitt kledning og generelt slitasje bør utbedres og vedlikeholdes for å hindre ytterligere forringelse og sikre byggets funksjon og verdi.
- Manglende utbedringer og avklaringer kan medføre økt risiko for uforutsette kostnader og videre forringelse av bygningsmassen.

Eldre slitt garasje

-Det bør gjennomføres nærmere undersøkelser for å avklare om det fortsatt er fukt eller lekkasje i himlingen over tid, og eventuelle skader bør utbedres for å unngå videre skadeutvikling og redusert levetid på konstruksjonen.

- Værslitt kledning og generelt slitasje bør utbedres og vedlikeholdes for å hindre ytterligere forringelse og sikre byggets funksjon og verdi.
- Manglende utbedringer og avklaringer kan medføre økt risiko for uforutsette kostnader og videre forringelse av bygningsmassen.

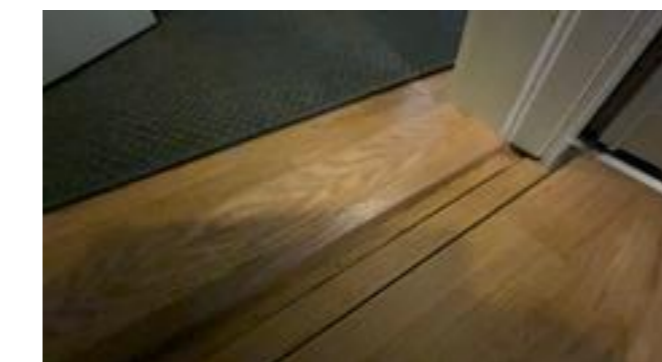
Overflater
Overflater har en del slitasjegrad utover det en kan forvente.
Utfyllende beskrivelse av avvik:
- Generell slitasje i form av hakk, merker og mangelfulle avslutninger er observert.
Konsekvens/tiltak: Overflater må utbedres eller skiftes.
Utfyllende beskrivelse av tiltak/ konsekvens:
-Overflater bør utbedres eller skiftes for å sikre tilfredsstillende funksjon og estetikk.

Eksempel på slitasje/ avvik

- Overflater bør utbedres eller skiftes for å sikre tilfredsstillende funksjon og estetikk.
- Dersom tiltak ikke gjennomføres, kan videre slitasje føre til redusert levetid og økte vedlikeholdskostnader.

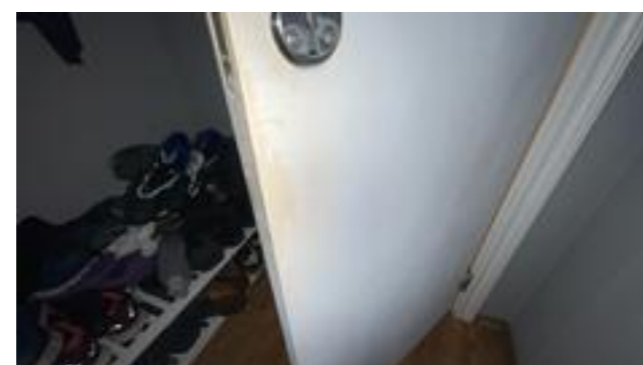
Innvendige dører
Utfyllende beskrivelse av avvik:
-Noe slitasje er observert
-En dør subber mot terskel.
Konsekvens/tiltak: Utfyllende beskrivelse av tiltak/ konsekvens:
-Det bør foretas justering av døren som subber mot terskelen, samt vurderes utbedring av slitasje på dører.
-Dersom tiltak ikke gjennomføres, kan dette føre til økt slitasje og skade på både dør og terskel, samt redusert funksjon.

Eksempel på slitasje.

- Det bør foretas justering av døren som subber mot terskelen, samt vurderes utbedring av slitasje på dører.
- Dersom tiltak ikke gjennomføres, kan dette føre til økt slitasje og skade på både dør og terskel, samt redusert funksjon.

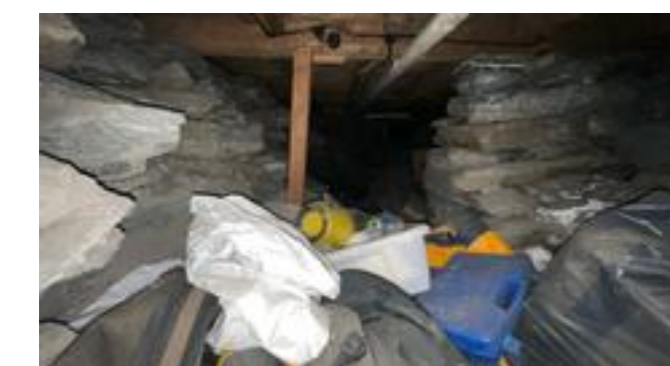
Krypkjeller
Utfyllende beskrivelse av avvik:
-Mindre tendenser til fuktighet på steiner/ grunn
-Mindre tegn til borrebille/ mot i bjelker.
-Det er ikke fuktsperre mot grunn
-Det er foretatt fuktmåling og det ble målt 15 vektprosent fuktighet i trevirke. Vektprosent blir gradert slik:

- Tørt: Under 11,9%
- Akseptabel: 12-15,9 %
- Fuktig : 16-19,5 %
- Meget fuktig: 19,6-27 %
- Vått: Over 27%.
Konsekvens/tiltak: Utfyllende beskrivelse av tiltak/ konsekvens:
-Det anbefales å etablere fuktsperre mot grunnen og forbedre ventilasjonen i krypkjelleren for å redusere risikoen for fukt- og råteskader i bjelkelag og tilstøtende konstruksjoner.
-Videre bør det gjennomføres jevnlig kontroll for å overvåke eventuell utvikling av fukt eller angrep av treskadedyr, som borrebiller, for å unngå ytterligere skade på trekonstruksjonene.
-Dersom det oppdages økt fuktighet eller tegn til skade, bør tiltak iverksettes umiddelbart for å forhindre omfattende skader og redusert levetid på konstruksjonen.
-Manglende ytterligere og jevnlig kontroll medfører risiko for skjulte skader og økte utbedringskostnader.

Eksempelbilde krypkjeller

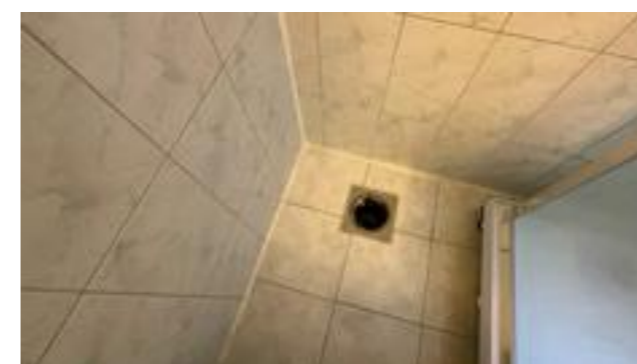
ETASJE > BAD

TG3
Etasje - Bad - Generell
Rommet er av en slik alder at tettesjikt og skjulte bygningsmaterialer/-konstruksjoner har passert forventet levetid. Plutselige skader og lekkasjer kan oppstå. Etablert tettesjikt vil trolig ikke håndtere en lekkasjesituasjon. Gjenstående levetid vil også være avhengig av bruken. Rommet er fra trolig 1990 tallet, har fliser på gulv og vegger. Rommet er innredet med nye baderomsinnredning, toalett, opplegg for vaskemaskin og dusjkabinett. Våtrommet må oppgraderes for å tåle normal bruk etter dagens krav.
Konsekvens/tiltak: Våtrommet har behov for omfattende

Rommet er av en slik alder at tettesjikt og skjulte bygningsmaterialer/-konstruksjoner har passert forventet levetid. Plutselige skader og lekkasjer kan oppstå. Etablert tettesjikt vil trolig ikke håndtere en lekkasjesituasjon. Gjenstående levetid vil også være avhengig av bruken. Rommet er fra trolig 1990 tallet, har fliser på gulv og vegger. Rommet er innredet med nye baderomsinnredning, toalett, opplegg for vaskemaskin og dusjkabinett.

- Våtrommet har behov for omfattende oppgraderinger. For å sikre en løsning som oppfyller gjeldende krav, bør tettesjikt, sluk og røropplegg oppgraderes og dokumenteres.
- Manglende oppgradering av våtrommet medfører høy risiko for at konstruksjonene ikke vil tåle vanlig bruk av vann eller lekkasjer. Selv om det er dusjkabinett, er det fortsatt en betydelig risiko for at våtrommets konstruksjoner ikke tåler lekkasjer. Dette kan føre til fuktskader på tilstøtende konstruksjoner.

Kostnadsestimat: 200 000 - 500 000

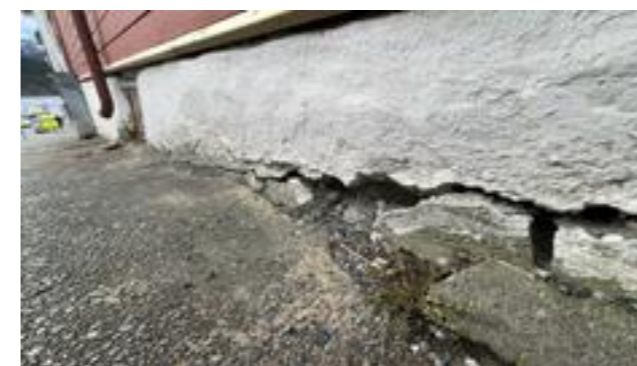
Grunnmur og fundamenter
Grunnmuren har sprekkeformasjoner. Utfyllende beskrivelse av avvik:
-Det er observert sprekker i puss og i overgang mot terreng.
-Mur og fundament er oppført av pusset stablesteinsmur fra byggeår som på grunn av sin oppbygning trenger ekstra oppmerksomhet og jevnlig kontroll.
Konsekvens/tiltak: Lokal utbedring må utføres. Utfyllende beskrivelse av tiltak/ konsekvens:
-Sprekkene bør utbedres for å hindre videre skadeutvikling i grunnmur og tilstøtende konstruksjoner.
-Dersom tiltak ikke iverksettes, kan dette føre til større skader og økt risiko for fuktinntrengning.

Eksempel på på sprekker

- Sprekkene bør utbedres for å hindre videre skadeutvikling i grunnmur og tilstøtende konstruksjoner.
- Dersom tiltak ikke iverksettes, kan dette føre til større skader og økt risiko for fuktinntrengning.
