## Enebolig med alt på ett plan

STATSMINISTER TORPS VEI 39

Befaringsdato: 23.10.2025 Rapportdato: 06.11.2025 Oppdragsnr.: 18492-1316 Referansenummer: CE7738

Autorisert foretak: KAA Bygg-Takst AS Sertifisert Takstingeniør: Ketil A. Asbjørnsen

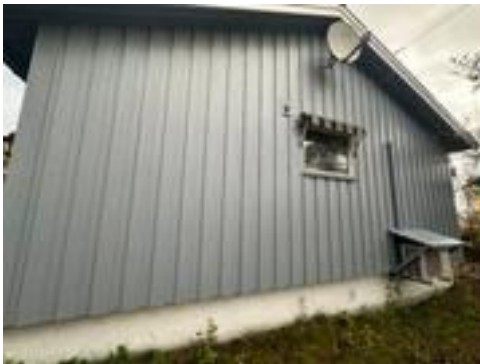
Vurdering av avvik:  
• Det er værslitt/oppsprukket trevirke/trepaneler. Kledningen er visuelt inispisert, og det er utført stikkprøver. Det observeres generelt kuvinger og tørkesprekker i kledningen, noe som er normalt med tanke på alder. Det må påregnes utskiftninger på sikt.

Manglende kunnskap om type og mengde isolasjon medfører usikkerhet om veggens isolasjonsevne og tetthet, noe som kan gi økt varmetap og risiko for trekk eller fuktskader. Videre undersøkelser anbefales for å avklare tilstanden.

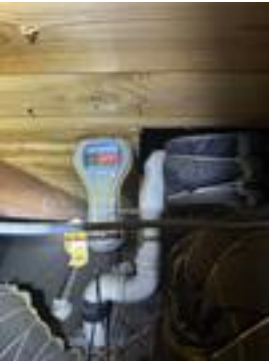
Fukt utslag over normalen på gjennomføringer i taket.

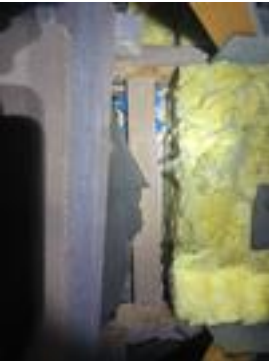
Mangler isolasjon.

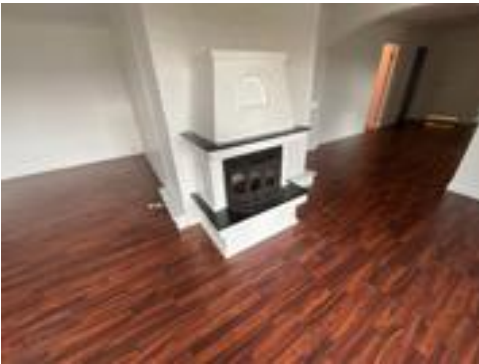
## TG 2 Pipe og ildsted

Element pipe fra byggeår, hel beslått over tak. Det er tilkoblet peis med innsats i 1. etasje.

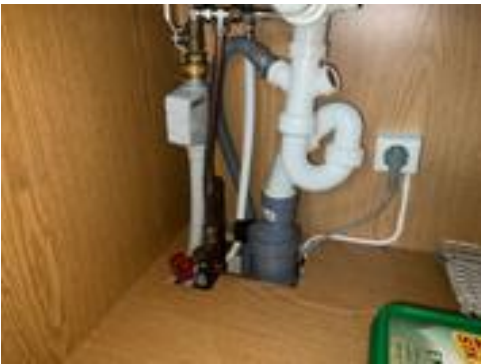
Kobber rør til Kjøkken.

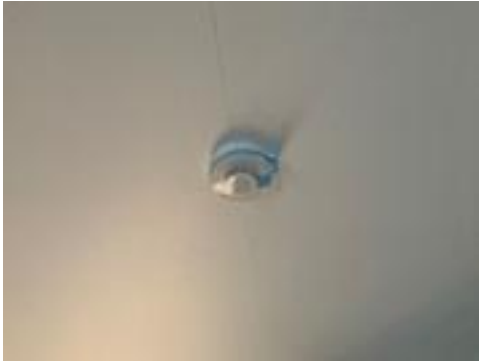
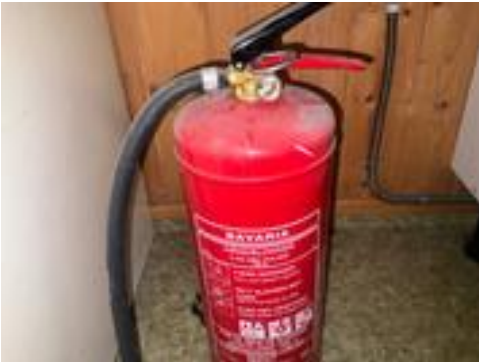
## TG 3 Utstyr for varsling og slukking av brann

Slukke utstyr gått ut på dat
