Fin enebolig
på romslig
tomt

VEIBUSTSTRANDA 13

VELKOMMEN TIL VEIBUSTSTRANDA 13

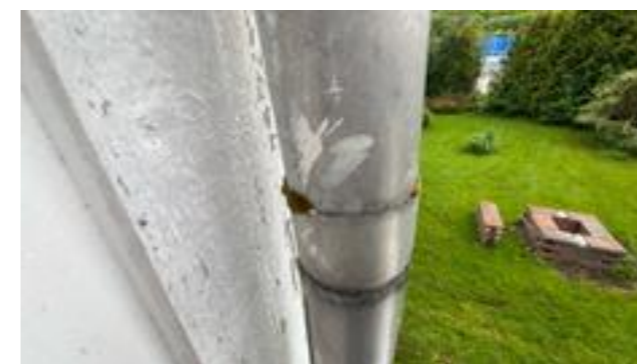
Mose fra skjøt i nedløp.

- Det bør fjernes mose fra takrennenedløpet for å sikre god vannavledning og forhindre tilstopping.
- Det anbefales å etablere tilfredsstillende bortledning av vann fra taknedløp ved grunnmur for å unngå fuktbelastning på grunnmuren og redusere risiko for skader på konstruksjonen.
- Ettersom mer enn halvparten av forventet brukstid for renner, nedløp og beslag er passert, bør tilstanden følges opp jevnlig og utskifting vurderes for å unngå lekkasjer og følgeskader.

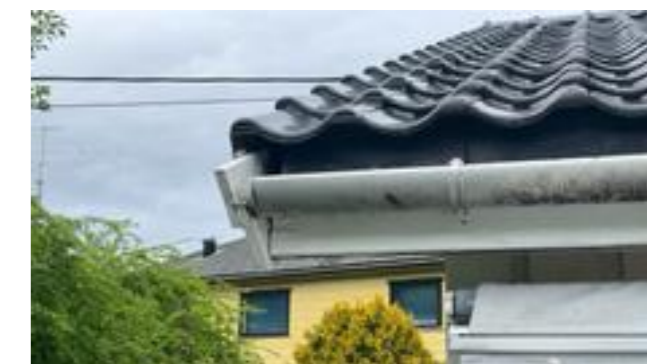
- Veggkonstruksjon: Det er påvist spredte råteskader i bordkledningen. Det er ingen eller liten lufting i nedre kant av kledning mot grunnmur. Det er ingen musesperre i nedre kant av konstruksjon. Det er værslitt/oppsprukket trevirke/trepaneler. Under verandaen er det noen korte kledningsbord som er løse. Det er observert slitte vindskibord og loddbord.

Det er fuktskade og værslitt vindski- og loddbord.

- Det bør etableres tilstrekkelig lufting i nedre kant av kledningen for å hindre opphopning av fukt, samt montere musesperre for å forhindre skadedyr i å komme inn i konstruksjonen.
- Værslitt og oppsprukket trevirke samt råteskadet kledning bør skiftes ut for å unngå videre forringelse og redusert levetid på fasaden.
- Konsekvensen av manglende tiltak er økt risiko for råte, fuktskader og inntrenging av skadedyr, noe som kan føre til kostbare reparasjoner og redusert verdi på bygningen.

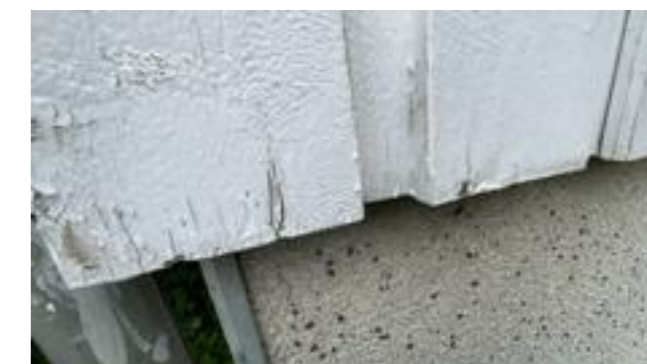
Det er observert råteskader i nedre del av kledningen.

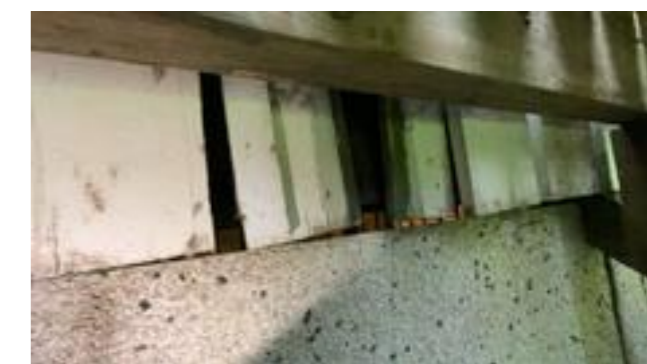
Under verandaen er det løse kledningsbord.

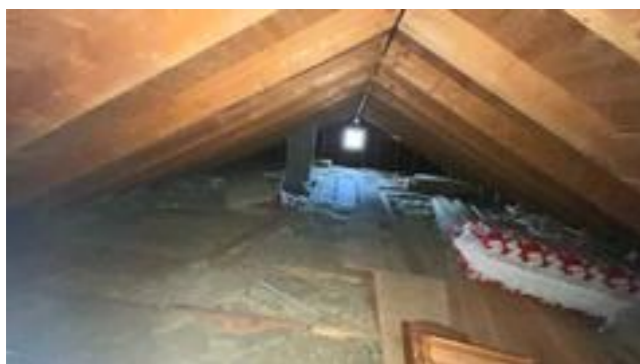
- Takkonstruksjon/loft: Det er kun ventiler i gavlvegger. Det er observert luftespalte i takutsikk, men isolasjonen på loftet er presset helt ut mot taket, noe som begrenser ventilasjon. Det er noen fuktskjolder på loftet. Det er foretatt fuktmåling uten at dette ga unormale utslag. Fuktskjolder kan komme fra byggeperioden, perioder med ekstremvær eller fra en eldre utbedret lekkasje.

Ventil i gavlvegg, men begrenset lufting andre steder.

- Lufting/ventilering bør forbedres ved å sikre tilstrekkelig luftespalte i takutstikk og vurdere ytterligere tiltak for å øke ventilasjonen på loftet.
- Følg med på fuktskjolder over tid, da behov for tiltak ikke kan utelukkes.
- Begrenset ventilasjon og fuktskjolder kan føre til økt risiko for fuktskader og redusert levetid på takkonstruksjonen.

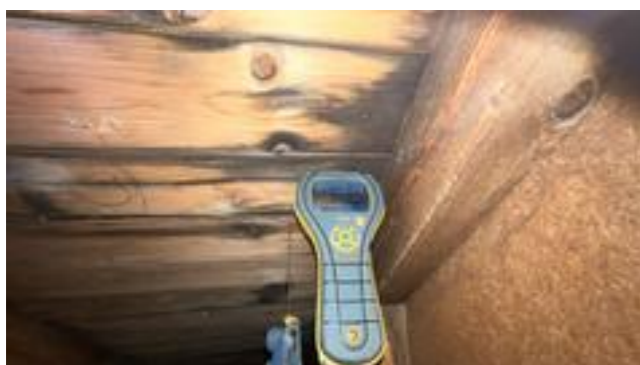
Fuktskjolde som var tørr.

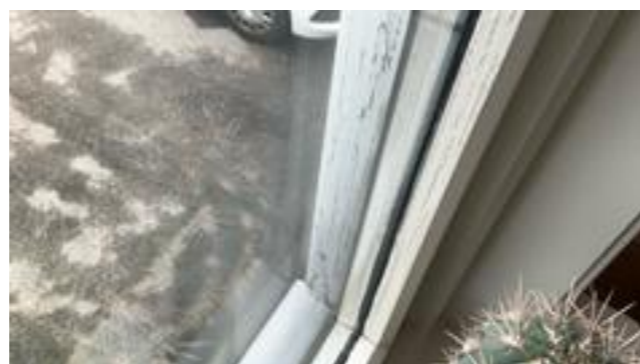
- Vinduer: Enkelte vinduer av trevirke er værslitte, med synlig tegn til slitasje i overflatebehandling og sprekker i treverket.
- Dører: Terrassedøren er noe værslitt. Døren i underetasjen lot seg ikke åpne, selv etter at den ble låst opp. Det er ikke avklart om dette skyldes at dørbildet er i klem, eller om låsekassen er defekt.

Værslitt vindu. Bildet tatt fra innsiden.

- Det bør utføres vedlikehold og utbedring av slitte vinduskarmer og sprekker i trevirket for å forhindre ytterligere forringelse, redusere risiko for råteskader og sikre god tetthet mot fukt og trekk.
- Manglende tiltak kan føre til økt vedlikeholdsbehov, varmetap og skade på omkringliggende konstruksjoner.

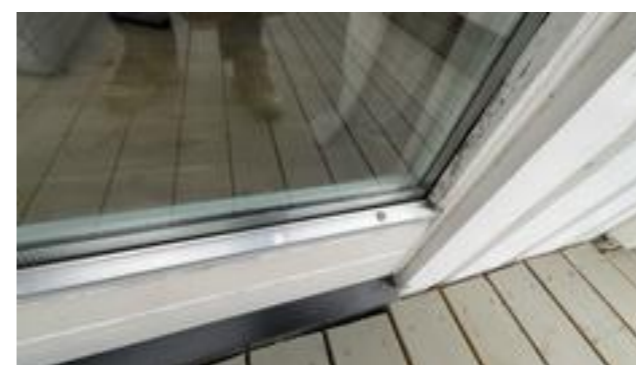
Værslitt terrassedør.

- Det bør utføres vedlikehold og eventuelt utskifting av værslitte dørkarmer og terrassedør for å hindre videre forringelse og risiko for fuktskader i tilstøtende konstruksjoner.
- Døren i underetasjen bør undersøkes nærmere for å avklare årsaken til at den ikke lar seg åpne, og nødvendige utbedringer bør gjennomføres for å sikre funksjonalitet og rømningsvei. Manglende utbedring kan medføre redusert sikkerhet og tilgjengelighet.

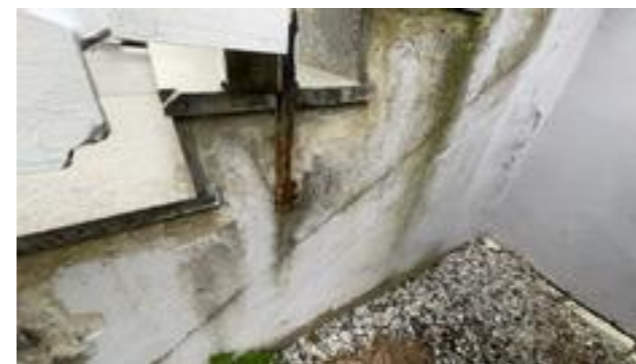
- Utvendige trapper: Det er observert noen skrå riss på siden av betongtrappen. Rekkverksstolpen er rustet/korrodert.
- Andre utvendige forhold: Det er observert noen fuktskjolder oppunder taket i garasjen.

I betongtrappen er det noen skrå riss.

- Det anbefales å overvåke utviklingen av rissene og vurdere reparasjon ved sliping og pussing dersom de forverres.
- Dersom rissene ikke utbedres, kan de utvikle seg og føre til ytterligere skader på trappen, samt redusert levetid.
- Rekkverksstolpen bør utbedres eller skiftes ut for å hindre videre korrosjon, da dette kan svekke rekkverkets stabilitet og sikkerhet.

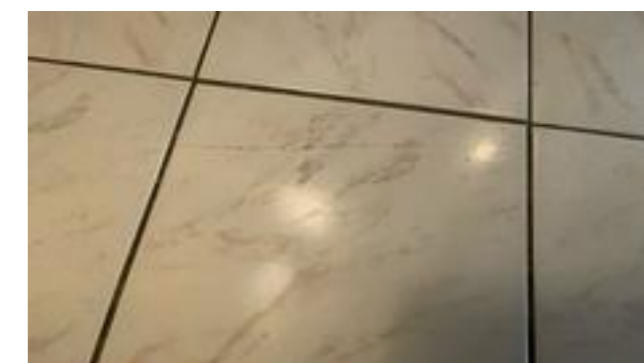
Sprekk i flis.

- Sprekk i flis i gangen bør utbedres for å hindre ytterligere skade og redusere risikoen for at flisen løsner over tid. Skaden er i hovedsak kosmetisk, men kan forverres dersom tiltak ikke iverksettes.

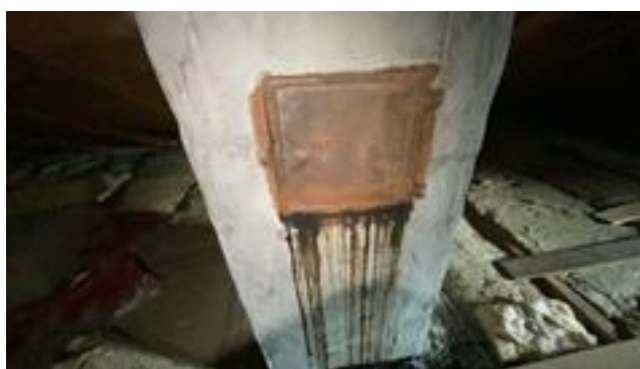
- Pipe og ildsted: Mer enn halvparten av forventet brukstid er passert på pipe. Pipa har rennemerker etter sotvann.
- Rom under terreng: Det er foretatt fuktmåling i eksisterende hull på soverom fra tidligere takstbefaring, og det ble målt 20,1 vektprosent (meget fuktig) fuktighet i trevirke.

Rennemerker fra feieluken.

- Det må foretas undersøkelser for å avdekke årsaken til sotvann under feieluken, da dette kan indikere fuktinntrengning eller feil ved pipens tetthet. Dette kan medføre økt risiko for skade på konstruksjonen og redusert brannsikkerhet.
- Siden mer enn halvparten av forventet brukstid for pipen er passert, bør det vurderes om ytterligere tiltak eller rehabilitering er nødvendig for å sikre fortsatt trygg bruk og unngå fremtidige skader.

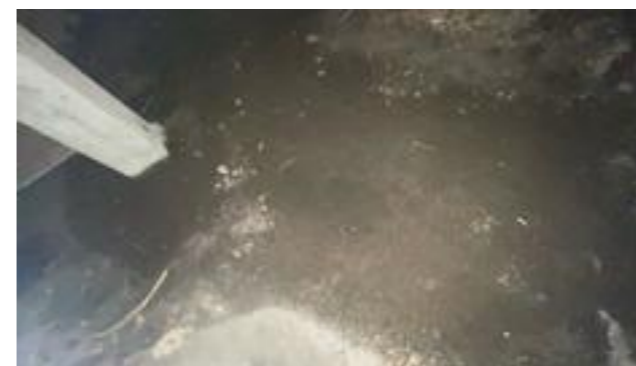
- Kryp kjeller: Det er noe innestengt og rå luft inne i kryperommet, og det er observert fuktig grus. Selv om konstruksjonen er delvis åpen, vurderes luftingen som utilstrekkelig. Det er ikke etablert dampsperre mot grunnen, noe som øker risikoen for fuktvandring fra grunnen og kan føre til skader på trekonstruksjoner. Det er foretatt stikkkontroller etter fukt, og det er målt fuktighet i trevirke. Stikkkontrollene ble utført på tilfeldig valgte steder i bjelkelaget, ca. midt i rommet og i bunnsvill lengst in i rommet. Det er foretatt fuktmåling og det ble målt 16,8 vektprosent (fuktig) fuktighet i trevirke.

Fuktig grus/ sand.

- Det bør etableres dampspærre mot grunnen for å redusere fuktvandring og risiko for skader på trekonstruksjoner.
- Luftingen i krypkjelleren bør forbedres for å sikre tilstrekkelig ventilasjon og redusere innestengt og rå luft.
- Videre bør det gjennomføres jevnlig kontroll av fuktforholdene i krypkjelleren, da forhøvede fuktverdier kan føre til råte, muggdannelse og skader på bærende konstruksjoner.

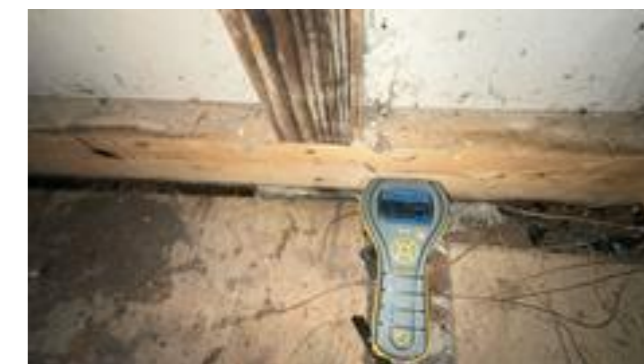
Stikkmåling etter fukt i bunnsvill.

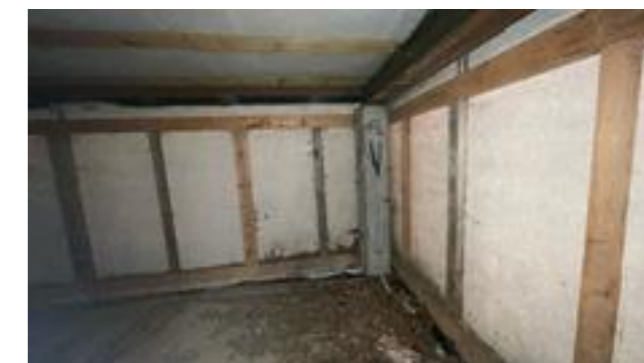
Ventileringen vurderes som ikke tilstrekkelig.

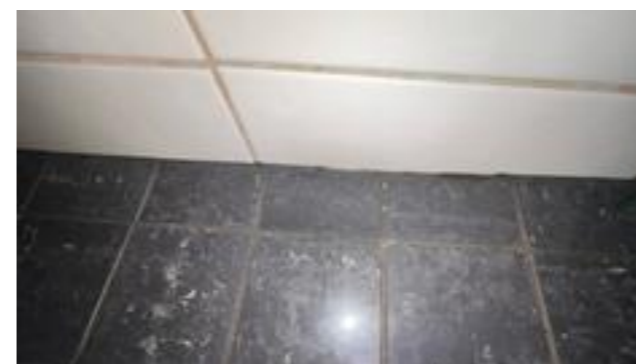
- Slitte fuger kan medføre lekkasjer og økt fare for fuktskader i konstruksjonen.

sprekk i silikonfuge

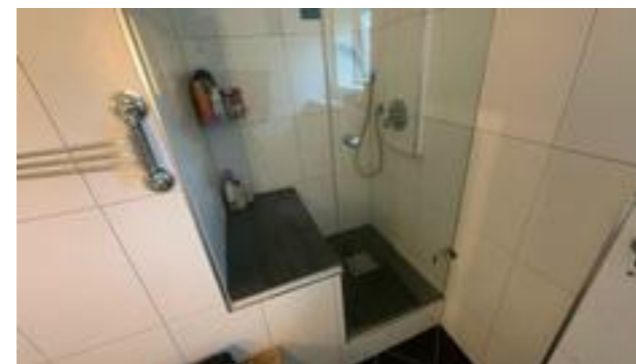
- Manglende høydeforskjell øker risikoen for at vann kan renne ut av våtrommet ved lekkasje, noe som kan føre til fuktskader i tilstøtende rom og på bygningsdeler.

Dusjnisen er plassert på en avsats opp

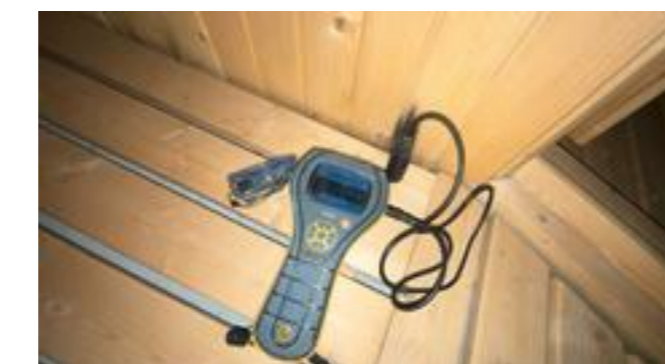
- Badstue, overflater og konstruksjon: Ned mot gulvet, i område ved badstueovnen så er det observert fuktskjolder og det er målt fukt i veggpanel. Det er også observert fuktskjolder i hjørne, under benkene. Disse fuktskjoldene er kun observert fra avstand, og det er ikke foretatt fuktmåling i disse. I panel rett til høyre for døren, nede mot gulvet, ble det målt 25 vektprosent (meget fuktig).

våt

- Det bør gjennomføres ytterligere undersøkelser for å avdekke årsaken til fuktskjoldene og det høye fuktinnholdet i veggpanelene. Eventuelle skader må utbedres for å hindre videre fuktpåvirkning, som kan føre til råte, muggsopp og redusert levetid på konstruksjonen.
- Manglende tiltak kan medføre økt risiko for omfattende skader og dårlig inneklima.

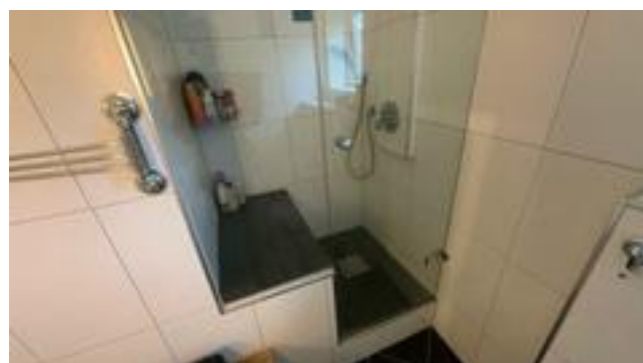
Dusjnisjen ligger på en avsats over gulvet.

- Rekkverk bør oppgraderes slik at høyde og åpninger tilfredsstiller dagens forskriftskrav, for å redusere risikoen for fallulykker.
- Håndløper bør monteres på vegg i innvendig trappeløp for å bedre sikkerheten og redusere risikoen for fall.
- Det anbefales å gjennomføre radonmålinger og eventuelt etablere radonsperre dersom forhøyede verdier påvises, for å redusere helseisiko forbundet med radoneksponering.
- Det bør vurderes tiltak for å sikre eiendommen mot flom, da beliggenheten i et flomutsatt område medfører økt risiko for vannskader.
- Det bør vurderes tiltak for å redusere fallrisiko i dusjnisjen i hovedetasjen, da avsatsen medfører økt fare for fall ved vått gulv.
