# SKANSEN

**Adresse:** Fløygaten 4, 5031 BERGEN

**Gnr./Bnr.:** Gnr. 167, bnr. 1188, i Bergen kommune

# Tilstandsrapport

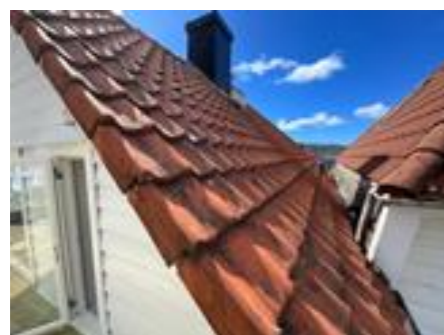
## TG 2 Nedløp og beslag

- Tidspunkt for utskiftning av undertak nærmer seg.
- Tidspunkt for utskiftning av takteking nærmer seg.
- Når takteking og undertak eldes, øker risikoen for lekkasjer som kan medføre kostbare skader på underliggende konstruksjoner dersom tiltak ikke utføres i tide.
