FOLLSTADVEIEN 135

# FOLLSTAD

Enebolig med stor tomt på ca. 2,2 mål og oppussingsbehov. Sør-/vestvendt uteområde med gode solforhold

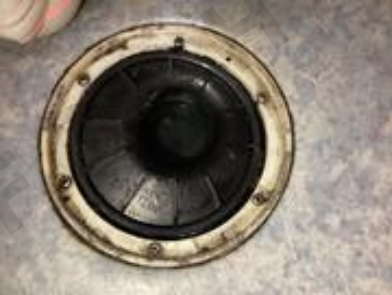
Det er etablert to sluk inne på badet. Det ene er plassert under dusjkabinett og det andre er plassert under badekar. Begrenset kontroll av sluk under dusjkabinett, begge er av typen plast.

Bilde av sluk ved badekar.

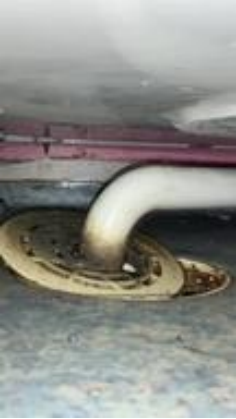
Bilde av sluk under dusjkabinett.

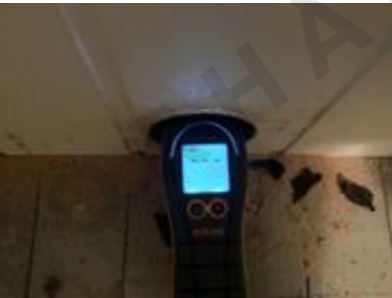
Badet belastes minimalt med vann direkte på overflater. Fuktsøk ga ingen negative fuktutslag. Visuell kontroll av overflater ga ingen erfaringsmessige tegn til svikt og badet vurderes å være tørt og fri for fukt inne i konstruksjonen.

Bilde av fuktsøk uten at det registreres tegn på fukt.
