Påkostet enebolig i ettertraktet  
og familievennlig område på  
Vallerud

GLENNEVEIEN 73

Glenneveien 73, 1476 RASTA  
Gnr 99 - Bnr 19  
3222 LØRENSKOG

Befaringsdato: 23.02.2026

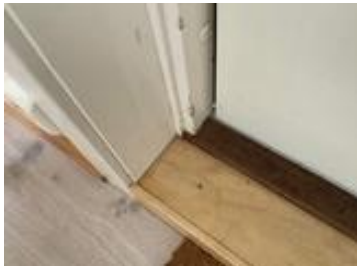
- Det er påvist avvik rundt innsettsdetaljer.
- Det er påvist dører som er vanskelig å åpne eller lukke.
- Det er påvist utetthet/åpning mellom dørblad og dørkarm. Dvs. at kald trekk kan oppstå.

Utetthet mellom dørblad og terskel/karm-Hybel

For å lukke avviket, må døren justeres. Når dører henger er det fare for at det blir utett mellom dørblad og karmer. Dette kan igjen føre til at det blir luftlyd (lytt) eller kald trekk kan oppstå.
