Tiltalende 1/2-part  
av toamannsbolig

EIDSVOLLS GATE 33

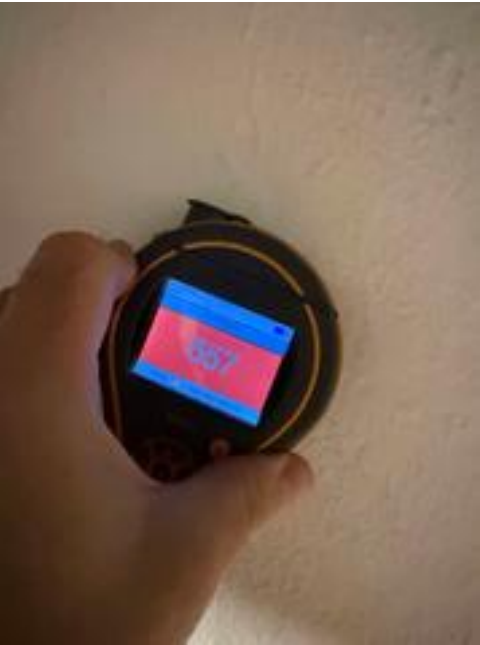
Eksempelbilde av forhøyede fuktverdier.

| Konstruksjonsprinsipp | Bygning med vegger og rom under terreng |
|---|---|
| <ul style="list-style-type: none"><li>Fuksikring/drenering har nådd en alder som gir usikker fremtidig funksjon</li><li>Forhøyet fuktnivå i vegg/gulv</li></ul> | |
| <p>Det er ukjent historikk/ utførelse på bygningsdelen. Bygningen er oppført på et tidspunkt hvor drenering, utvendig fuksikring og kapillærbrytende sjikt i gulv mot grunn ikke var normal byggeskikk på samme måte som i dag. Kapillært opptrekk av fuktighet fra grunnmasser under boligen er derfor påregnelig. Det registreres bruk av utvendig fuksikring langs grunnmuren mot terrasse, men med ukjent historikk og utførelse.</p> <p>Bygningsdelen har nådd en alder som gir usikker fremtidig funksjon, noe som gir økt risiko for svikt i tiden som kommer.</p> <p>Kontroll for å avdekke dreneringens funksjon er begrenset til fuksøk/ fuktmåling kombinert med visuelle observasjoner av fritt eksponert/ tilgjengelig murflater mot gulv på grunn og yttervegger i rom under og i mot terreng, samt hulltaking i utlektet vegg mot terreng. Ved fuksøk i fritt eksponert mur i vegger mot terreng ble det stedvis indikert forhøyede fuktverdier. Dette er et symptom på fuktgjennomgang som normalt skyldes redusert funksjon i drenering og/ eller kapillært opptrekk av fuktighet fra grunn.</p> <p>For videre omtale, se pkt. Rom under terreng og Terrengforhold.</p> | |

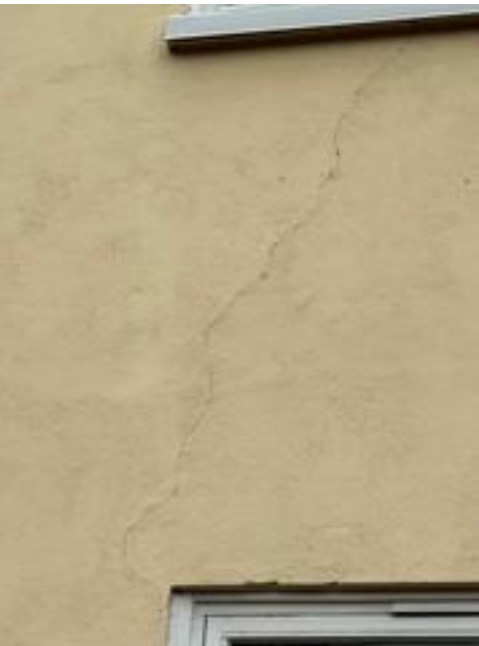
Eksempelbilde av riss/ sprekke.

| <ul style="list-style-type: none"><li>Stedvise riss/ sprekker</li></ul> | |

Utvendige fasader har pusset og malt utførelse. Ved visuell besiktigelse fra bakkenivå ble det registrert stedvis riss/ sprekker i murfasade. Det gjøres generelt oppmerksom på at innvendig byggemetode med utforet trekonstruksjon mot yttervegg/ mur er å betrakte som en risikokonstruksjon pga. eventuell fuktinntrekk som kan skje via åpninger i overflater som sprekker/ riss gjennom fasader eller kondens som kan oppstå som følge av luftlekkasjer fra oppholdsrom i bygningen, med påfølgende økt risiko for frostspreng. For å undersøke type oppbygging og tilstand i veggkonstruksjoner må det foretas større åpninger, noe som ikke er foretatt av undertegnede. Ekstra vedlikehold og gjenpusning av riss/ sprekker må påregnes.

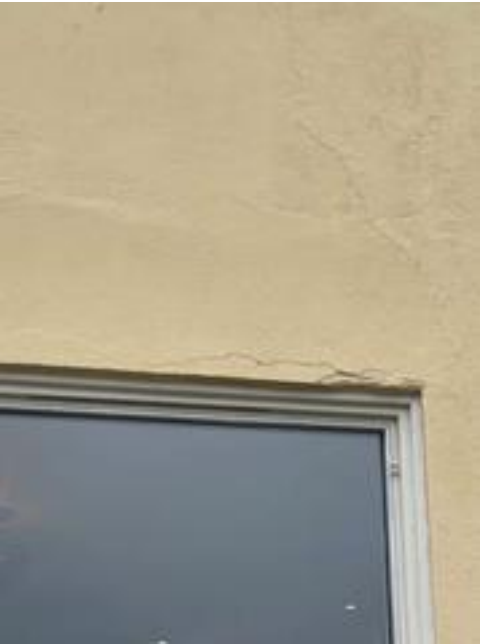
Eksempelbilde av riss/ sprekk.

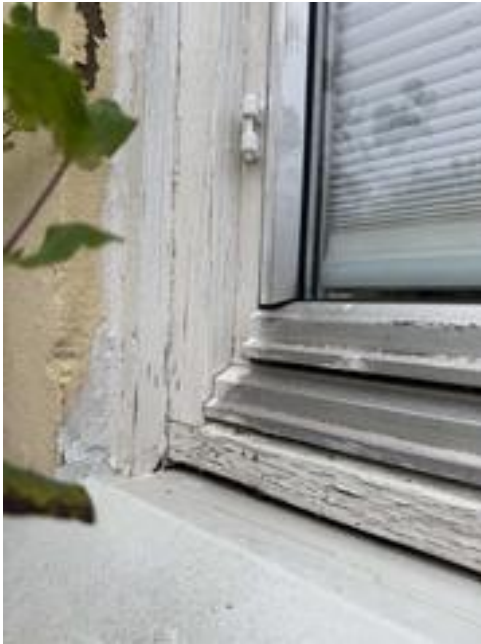
Eksempelbilde av slitasjegrad.

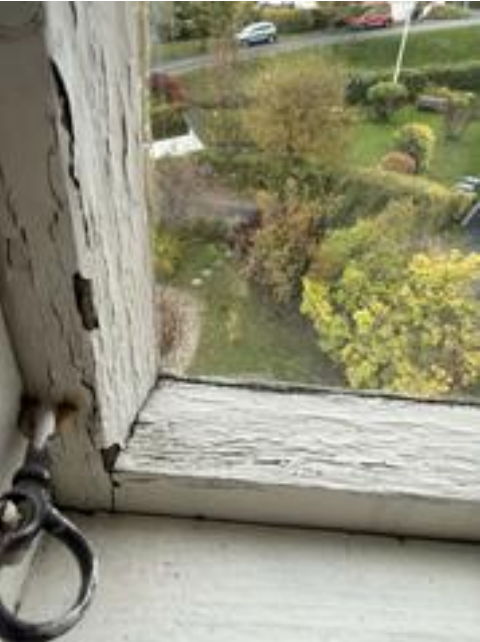
Eksempelbilde av slitasjegrad.

- Isolerglass som er eldre enn 35 år har nådd en alder som gir usikker fremtidig funksjon
- Værslitte karmen og punktvis råteskader med behov for vedlikehold/ utskiftinger.

Eldre vinduer bærer generelt preg av alder/ slitasje og har malingsavflass og punktvis råteskader i karm. Eldre isolerglass har nådd en alder som gir usikker fremtidig funksjon, noe som gir økt behov for vedlikehold og økt risiko for punktering av glass i tiden som kommer. Enkelte vinduer og dører tar i karm ved åpning/ lukking og anbefales justert for optimal funksjon. Ekstra vedlikehold/ enkelte utskiftinger er påregnelig i tiden som kommer og bør også vurderes skiftet mtp energiokonomiske årsaker.

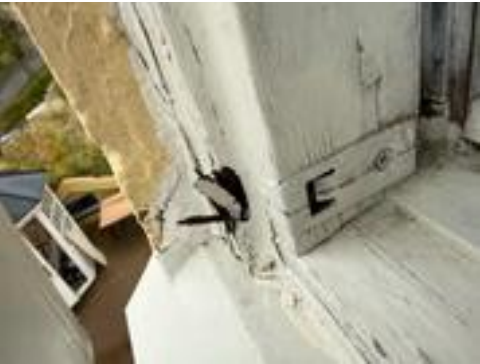
Eksempelbilde av slitasjegrad.

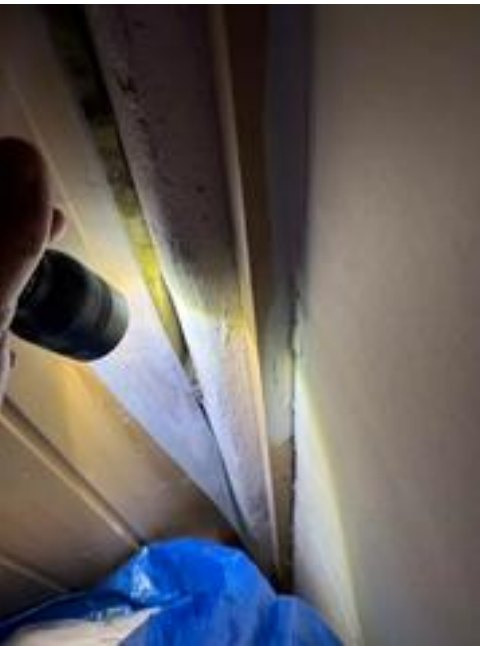
Eksempelbilde av utett dampspærre.

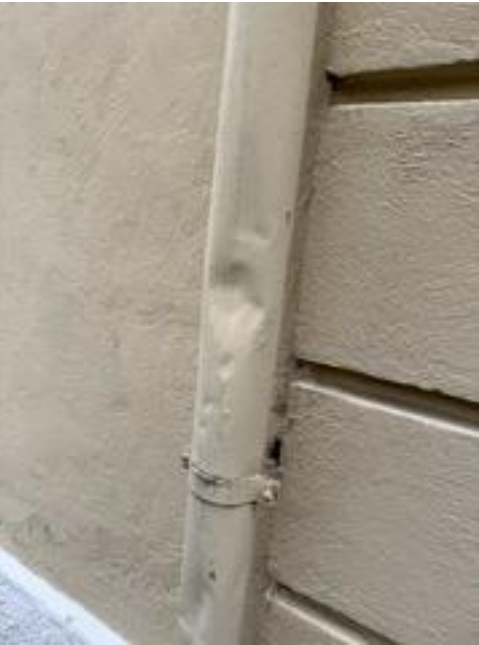
| Bygningsdeler med TG2 | |
|---|---|
| Renner og nedløp | - stedvise bulker/ skader og høy slitasjegrad. (TG 2) |

Eksempelbilde av slitasjegrad/ buler.

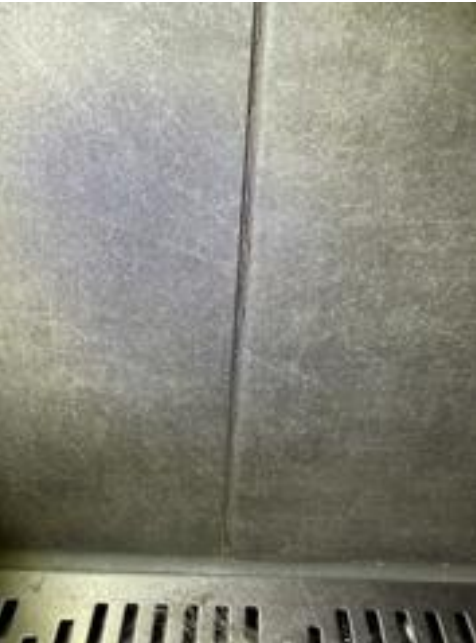
| Bygningsdeler med TG2 | |
|---|---|
| Våtrom: Bad loft - Overflater | - riss/sprekker i flisfuger (TG 2) |

Eksempelbilde av riss/ sprekker i flisfuger.

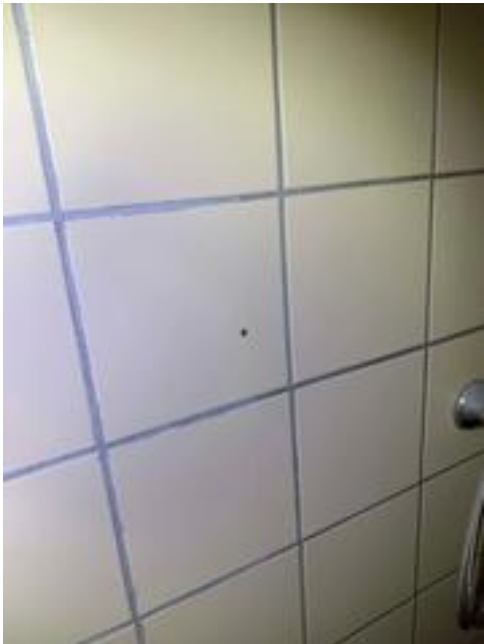
Eksempelbilde av eldre monteringshull i våtsone.

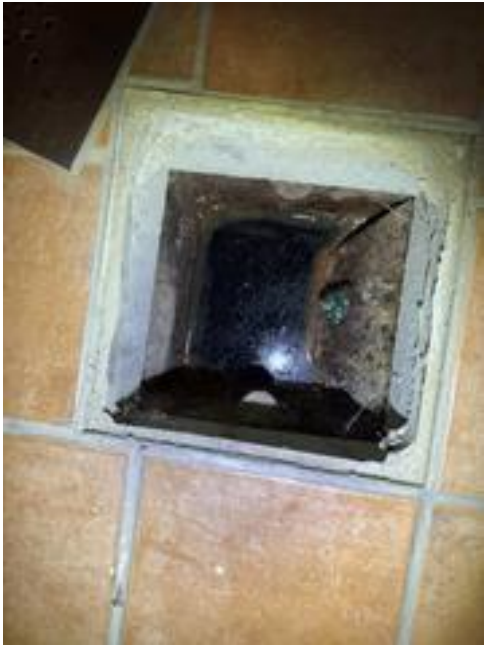
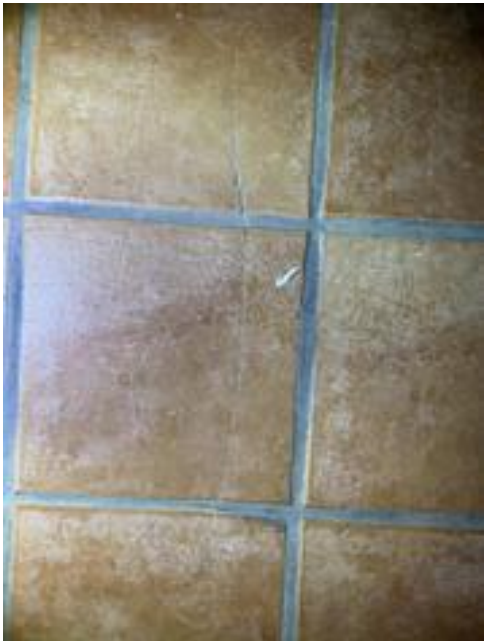
Eksempelbilde av sprekk i gulvflis.
