## Flott og innholdsrik tømmerhytte

# FJELLSÆTRA

Befaringsdato: 30.09.2025    Rapportdato: 23.10.2025    Oppdragsnr.: 20300-1432    Referansenummer: CU1401

Autorisert foretak: Artikon AS    Sertifisert Takstingeniør: Steffen Terkelsen

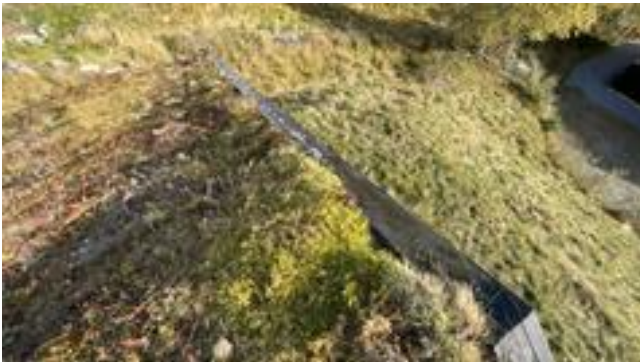
Vurdering av avvik:  
• Det er påvist andre avvik:  
Kommentar til andre avvik:  
- Det er synlig eksponert knotteplast der lavereliggende tak møter vegg. Det er ett synlig beslag innenfor knotteplasten som ivaretar tettingen (mellom knotteplast og vegg).  
- Det er observert ett toppbord på en vindski som ikke er behandlet, og dette fremstår som værslitt.

Værslitt toppbord over vindski.

Utfyllende beskrivelse av tiltak/ konsekvens:  
- Knotteplast som er eksponert for sollys bør beskyttes for å unngå at materialet blir porøst, noe som kan føre til redusert beskyttelse mot fukt.  
- Toppbordet på vindski bør behandles for å beskytte mot videre værslitasje og forhindre råte eller forringelse av treverket.  
- Dersom tiltak ikke utføres, øker risikoen for fuktskader og påfølgende skader på bygningsdeler.

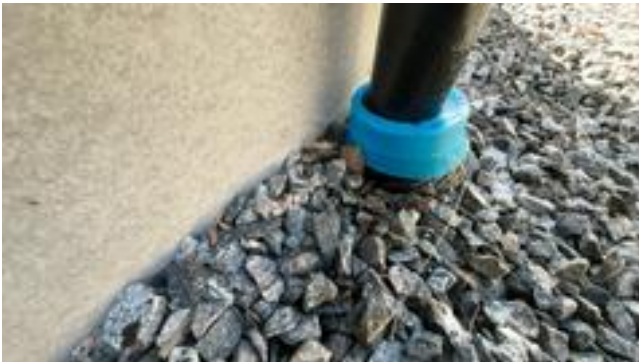
Vurdering av avvik:  
• Det er påvist andre avvik:  
Utfyllende beskrivelse av avvik:  
- Det står noe vann i takrennene, og det er ansamling av grums og skitt i takrennene.  
- Nedløpene er koblet til rør som går ned i grunnen. I overgangen er det en blå tettemuffe som er skadet. Dette gjelder flere muffer.  
- Ett nedløp er koblet skjevt på røret som går ned i grunnen, og ved mye nedbør kan vann renne utenfor røret som går ned i grunnen.  
- Det er ett rør som er koblet til ett nedløp som ligger oppå terrenget.  
- Det er en skjøt som er teipet med teip.

Nedløp treffer litt skjevt inn på rør som går ned i grunn.

Konsekvens/tiltak  
• Andre tiltak:  
Utfyllende beskrivelse av tiltak/ konsekvens:  
- Det bør gjennomføres rengjøring av takrennene for å fjerne grums og skitt, slik at vannet får fri avrenning og for å unngå tette renner som kan føre til vannskader på bygningen.  
- Skadede tettemuffer i overgangen mellom nedløp og rør i grunnen bør skiftes ut for å sikre tett tilkobling og hindre vannlekkasjer til grunnmur og omkringliggende konstruksjoner.  
- Nedløpet som er koblet skjevt på røret bør rettes opp slik at alt vann ledes korrekt ned i rørsystemet, for å unngå at vann renner ut og gir økt fuktbelastning på grunnmur og nærliggende områder.  
- Rør som er koblet til nedløp og ligger opp på terrenget kan med fordel graves ned. Det er også en overgangen på dette røret som er teipet bør gås over.

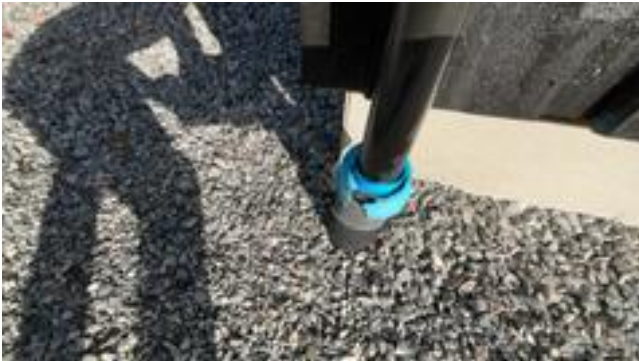
Flere overgangsmuffer er skadet.

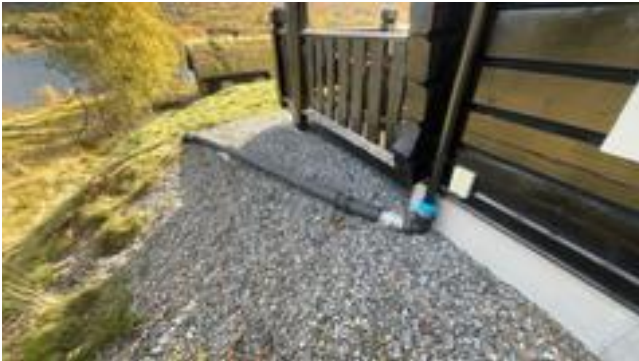
Rør som ligger over grunn.

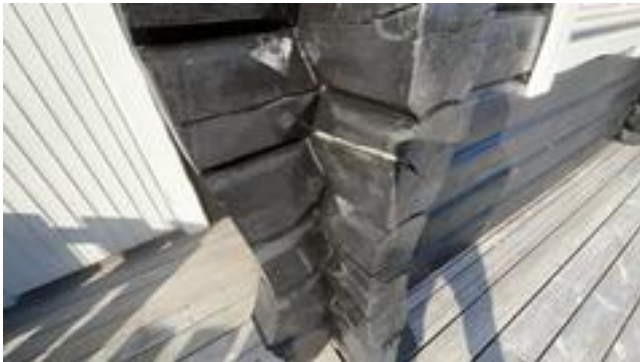
- Det er sprekker i tømmeret, noe som ikke er unormalt ved en slik konstruksjon. Det gjøres oppmerksom på at det er viktig at disse sprekkenes er mettet med maling eller beis.

Sprekker i tømmeret må mettes.

- Det bør etableres musebånd i nedre kant av tilbygget for å hindre at mus og andre skadedyr kommer inn i konstruksjonen, da manglende musebånd øker risikoen for skadedyrangrep og påfølgende skader på bygningen.
- Sprekkene i tømmeret bør mettes med maling eller beis for å redusere risikoen for fuktopptak og forringelse av treverket.

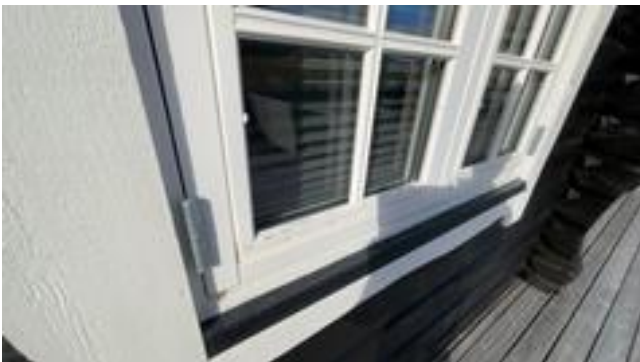
- Det er påvist avvik rundt innsettsdetaljer.
- Karmene i vinduer er slitte og det er sprekker i treverket.

Det er flere vinduer som er værslitte.

- Det bør utføres overflatebehandling og vedlikehold av vinduene for å hindre videre forringelse av treverket og redusere risiko for råteskader.
- Manglende tetting mellom vegg og vannbrett over vinduene bør forsøkes utbedres for å forhindre vanninntrengning og påfølgende skader på vindu og tilstøtende konstruksjoner.
- Dersom tiltak ikke gjennomføres, øker risikoen for fuktskader, råte og redusert levetid på vinduene.

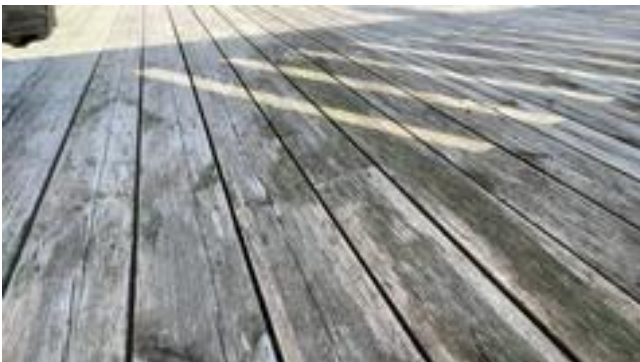
Værslitte terrassebord.

- Det bør gjennomføres vedlikehold og overflatebehandling av terrassebordene for å forlenge levetiden og redusere risikoen for sprekkdannelse og råteskader.
- Videre bør det følges opp at terrassen er tilstrekkelig fundamentert, da dårlig fundamentering og frost kan føre til nye skjevheter over tid, noe som kan medføre behov for ytterligere utbedringer og redusert brukssikkerhet.

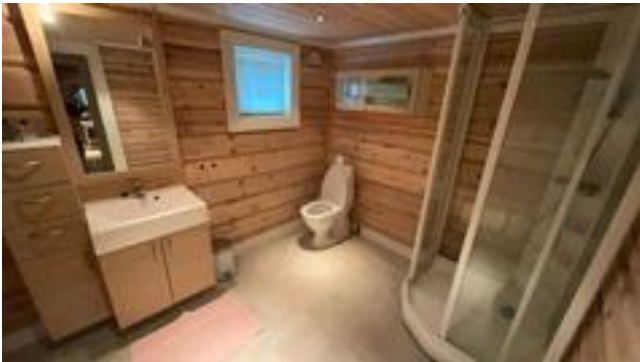
Det er uegnede materialer i våtsonen.

- Uegnede materialer i våtsoner bør fuktbeskyttes eller skiftes ut for å oppfylle krav til våtrom.
- Dersom dette ikke utbedres, øker risikoen for fuktskader, råte og følgeskader på konstruksjonen.
- Det er lagt inn ett kostnadsestimat for montering av våtromsplater, men det må tas hensyn til at skjeve vegger, etc er noe som kan gjøre arbeidet mer utfordrende og kostnadmessig dyrere. Det er ikke kjent hvordan tettesjiktet i gulvet er avsluttet mot vegg. Avvik og kostnadsestimat er fordelt mellom punktet "Sluk, membran og tettesjikt" og "Overflater vegger og himling".

Kostnadsestimat: 10 000 - 50 000

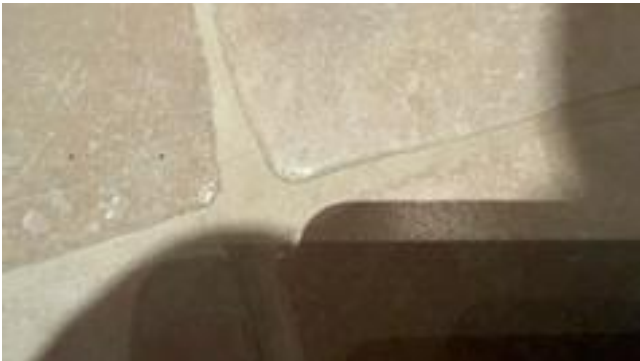
- Pipe og ildsted: Det er ikke montert ildfast plate på gulvet under sotluken. Ildfast stein har sprekker.
- Bad (vest), overflater gulv: Det er ikke sokkelflis langs gulvet, men det er montert gulvlister. Det er flere små riss i fuger. Fallet er registrert til ca. 5 mm og kravet er 25 mm.

Små riss i flisfuger.

- Det bør etableres sokkelflis langs gulvet for å sikre tilstrekkelig fuktsikring i våtsoner.
- Riss i fuger bør utbedres for å hindre vanninntrengning og påfølgende fuktskader i underliggende konstruksjoner.
- Fallforholdet til sluk må utbedres for å sikre tilfredsstillende avrenning og redusere risikoen for vannansamling og lekkasjer.
- Manglende utbedring kan føre til økt fare for fuktskader, soppdannelse og skade på bygningskonstruksjonen.

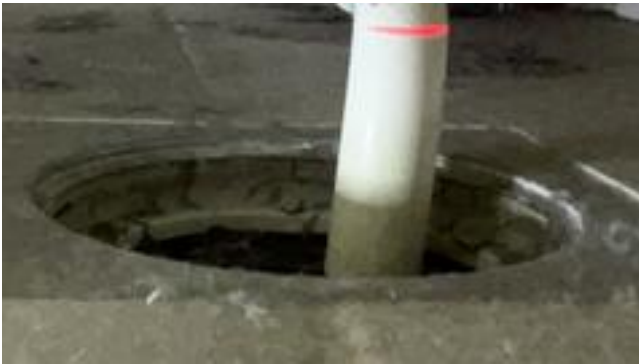
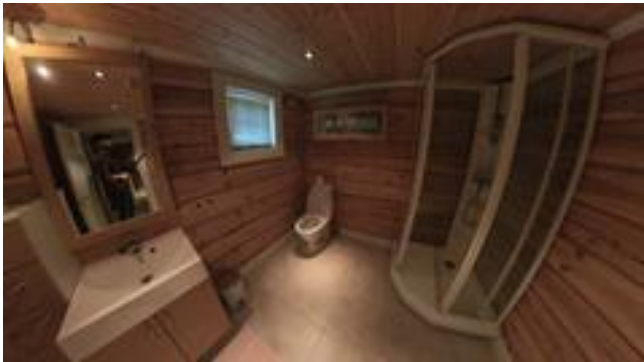
- Bad (vest), sluk/membran/tettesjikt: Det er manglende tettesjikt i våtsoner på veggene, noe som medfører økt risiko for fuktskader. Dusjkabinett er plassert over sluket med stivt avløp som går ned i sluk. Dusjkabinettet ble ikke flyttet under befaringen, da det kan være fare for å skade dette. Sluket er inspisert fra avstand og med mobilkamera. Det er observert membran rundt rørgjennomføring som kommer opp gjennom gulv, men det er ikke observert membran i selve sluken. Membran kan være skjult i sluken.

Badet mangler tettesjikt på vegg.

- Det bør etableres tilfredsstillende tettesjikt i våtsonene for å redusere risikoen for fuktskader i konstruksjonen.
- Manglende dokumentasjon medfører usikkerhet om utførelsen er korrekt, noe som øker risikoen for skjulte feil og følgeskader.
- Manglende tettesjikt medfører økt risiko for fuktskader og følgeskader på bygningskonstruksjonen.
- Det er lagt inn ett kostnadsestimat for montering av våtromsplater, men det må tas hensyn til at skjeve vegger, etc er noe som kan gjøre arbeidet mer utfordrende og kostnadsmessig dyrere. Det er ikke kjent hvordan tettesjiktet i gulvet er avsluttet mot vegg. Avvik og kostnadsestimat er fordelt mellom punktet "Sluk, membran og tettesjikt" og "Overflater vegger og himling".

Kostnadsestimat: 10 000 - 50 000

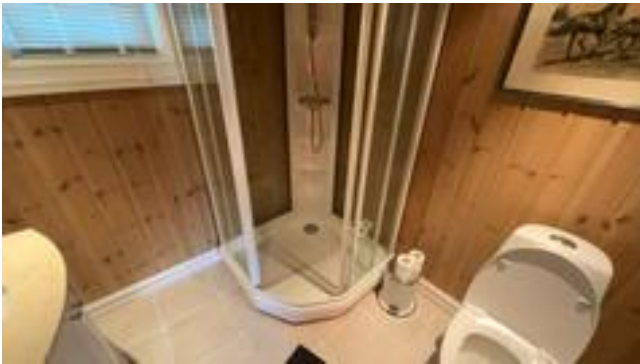
Det er uegnede materialer i våtsonen.

- Panel i våtsoner bør fjernes og erstattes med godkjente våtromsplater eller annet egnet materiale for våtrom.
- Uegned materialer i våtsoner medfører økt risiko for fuktskader og følgeskader på konstruksjonen.
- Det er lagt inn ett kostnadsestimat for montering av våtromsplater, men det må tas hensyn til at skjeve vegger, etc er noe som kan gjøre arbeidet mer utfordrende og kostnadsmessig dyrere. Det er ikke kjent hvordan tettesjiktet i gulvet er avsluttet mot vegg. Avvik og kostnadsestimat er fordelt mellom punktet "Sluk, membran og tettesjikt" og "Overflater vegger og himling".

Kostnadsestimat: 10 000 - 50 000

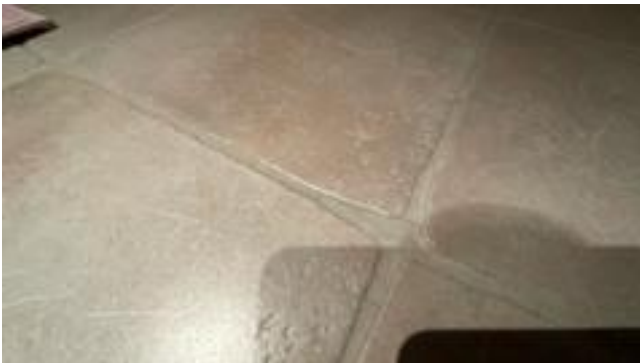
- Bad (øst), overflater gulv: Det er påvist hulrom jevnt over hele gulvet. Det er registrert små riss i flisfuger flere steder. Fallet er registrert til ca. 7 mm og kravet er 25 mm. Det er ikke sokkelflis

Riss i flisfuger.

- Fuger bør utbedres eller skiftes ut, og det bør vurderes å utbedre eller skifte ut fliser med bom.
- Riss i fuger og bom i fliser kan føre til at vann trenger ned i konstruksjonen, noe som kan medføre fuktskader og redusert levetid på gulvet.
- Manglende sokkelflis kan medføre økt risiko for fuktskader i overgangen mellom gulv og vegg, samt redusert levetid på gulvlister.
- Det anbefales å kontakte en fagperson for vurdering og utbedring.
- Feil fallforhold kan medføre begrenset drenering av bruksvann, vannansamlinger, økt risiko ved lekkasje og økt fuktpåkjenning. Ved oppussing av bad bør fallforhold utbedres.

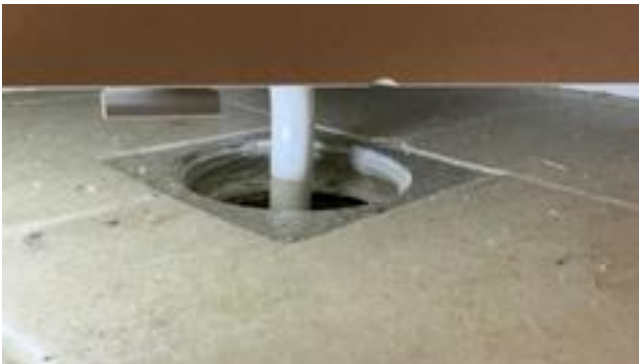
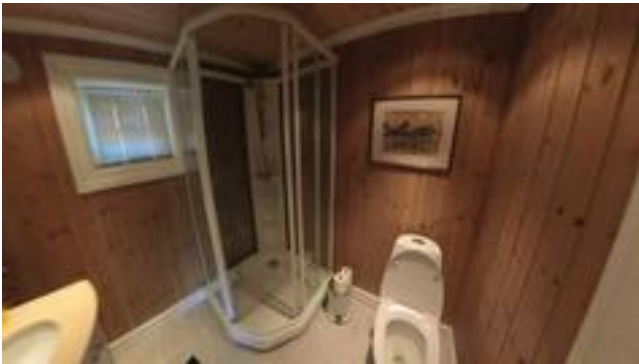
- Bad (øst), sluk/membran/tettesjikt: Det er manglende tettesjikt i våtsoner på veggene, noe som medfører økt risiko for fuktskader. Dusjkabinett er plassert over sluket med stivt avløp som går ned i sluk. Dusjkabinettet ble ikke flyttet under befaringen, da det kan være fare for å skade dette. Sluket er inspisert fra avstand og med mobilkamera. Det er ikke fremlagt dokumentasjon på utførelsen av våtrommet, noe som gir økt usikkerhet rundt kvaliteten på arbeidet.

Badet mangler tettesjikt på vegg.

- Det bør etableres tilfredsstillende tettesjikt i våtsonene for å redusere risikoen for fuktskader i konstruksjonen.
- Manglende dokumentasjon medfører usikkerhet om utførelsen er korrekt, noe som øker risikoen for skjulte feil og følgeskader.
- Manglende tettesjikt medfører økt risiko for fuktskader og følgeskader på bygningskonstruksjonen.
- Det er lagt inn ett kostnadsestimat for montering av våtromsplater, men det må tas hensyn til at skjeve vegger, etc er noe som kan gjøre arbeidet mer utfordrende og kostnadsmessig dyrere. Det er ikke kjent hvordan tettesjiktet i gulvet er avsluttet mot vegg. Avvik og kostnadsestimat er fordelt mellom punktet "Sluk, membran og tettesjikt" og "Overflater vegger og himling".

Kostnadsestimat: 10 000 - 50 000

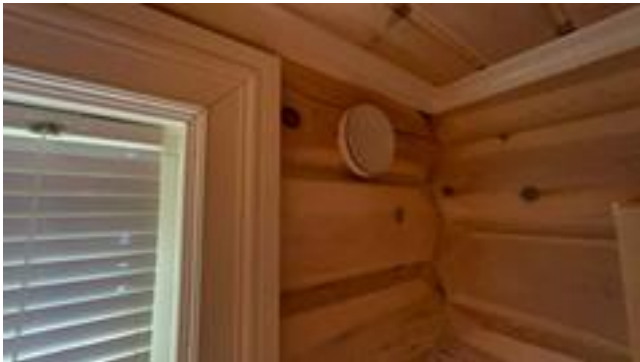
Det er kun naturlig ventil i rommet.

- Det bør monteres elektrisk avtrekksvifte og etableres tilfredsstillende tilluft, for eksempel ved å lage en luftspalte under døren.
- Manglende mekanisk avtrekk og tilluft kan føre til økt fuktbelastning og risiko for fuktskader og muggdannelse i våtrommet.

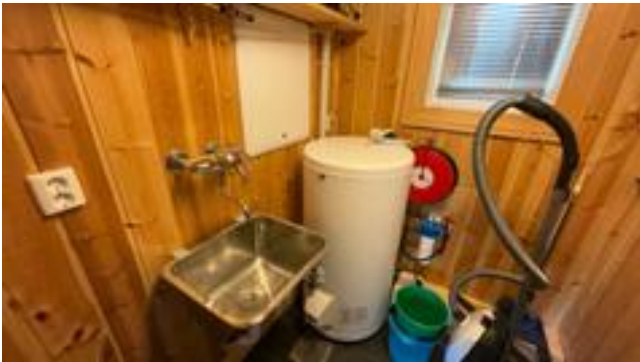
Det er uegnede materialer i våtzone.

- Panel i våtsoner bør fjernes og erstattes med godkjente, fuktbestandige materialer for våtrom.
- Dersom dette ikke utbedres, øker risikoen for fuktskader og råte i veggkonstruksjonen, noe som kan føre til kostbare reparasjoner og redusert levetid på bygningsdelen.
- Det er lagt inn ett kostnadsestimat for montering av våtromsplater, men det må tas hensyn til at skjeve vegger, etc er noe som kan gjøre arbeidet mer utfordrende og kostnadsmessig dyrere. Det er ikke kjent hvordan tettesjiktet i gulvet er avsluttet mot vegg. Avvik og kostnadsestimat er fordelt mellom punktet "Sluk, membran og tettesjikt" og "Overflater vegger og himling".

Kostnadsestimat: 10 000 - 50 000

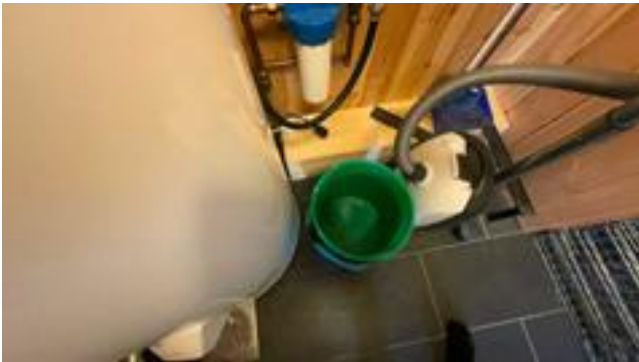
- Vaskerom, overflater vegger og himling: I våtsone er det panel på vegg, og dette er ikke egnet materiale i en våtsone. Legg merke til punktet "sluk, membran og tettesjikt".

Innkassing av tre og lister mot gulv er ikke egnet materiale i en våtsone.

- Det bør vurderes å montere sokkelflis langs gulvet for å sikre bedre beskyttelse mot fukt og slitasje. Manglende sokkelflis kan medføre økt risiko for fuktskader i overgangen mellom gulv og vegg, samt redusert levetid på gulvlister.
- Det bør også vurderes tiltak for å utbedre fallforholdene til sluk, da utilstrekkelig fall kan føre til at vann ikke ledes effektivt til sluk, noe som øker risikoen for vannskader på gulv og tilstøtende konstruksjoner.
- Innkassing av tre som ligger ned mot gulvet er ikke egnet, og bør fjernes eller erstattes med fuktbestandig materiale for å unngå risiko for råte og fuktskader.

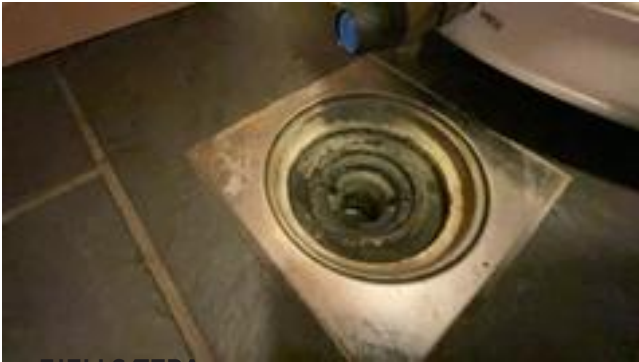
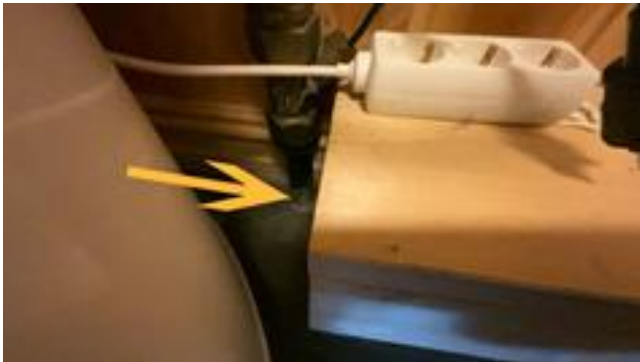
- Vaskerom, sluk/membran/tettesjikt: Det er ikke observert membran i sluk. Sluktypen gjør at det ikke er synlig bak klemringen, hvor membranen skal føres ned, og det er ikke

synlig membran under klemringen. Dette betyr ikke nødvendigvis at det ikke er membran ført inn under klemringen, men dette kan ikke konstateres. Det er observert membran rundt rørøpstikk ved vanninntak. Våtsoner på vegg har ikke egnet materiale, og det er ikke tettesjikt på våtsoner på vegger, da det kun er panel her. Det er ikke fremlagt dokumentasjon på arbeid på våtrommet.

Det er observert membran rundt vanninntaket som kommer opp fra gulvet.

- Det er lagt inn ett kostnadsestimat for montering av våtromsplater, men det må tas hensyn til at skjeve vegger, etc er noe som kan gjøre arbeidet mer utfordrende og kostnadsmessig dyrere. Det er ikke kjent hvordan tettesjiktet i gulvet er avsluttet mot vegg. Avvik og kostnadsestimat er fordelt mellom punktet "Sluk, membran og tettesjikt" og "Overflater vegger og himling".

Kostnadsestimat: 10 000 - 50 000

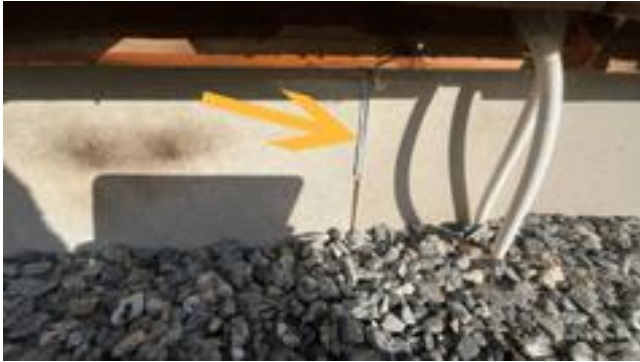
- Grunnmur og fundamenter: Mellom elementene er det lagt en silikonfuge. Denne fugen har flere steder falt bort eller henger løst, noe som har ført til eksponert isolasjon mellom grunnmurselementene. Det er observert flere små riss i grunnmurselementene. Dette er i hovedsak observert på tilbygget.

Løs fuge.

- Det bør utføres utbedring av silikonfugene mellom grunnmurselementene, da manglende eller løse fuger kan føre til fuktinntrengning og skader på konstruksjonen.
- Små riss i grunnmurselementene bør overvåkes og eventuelt utbedres for å hindre videre utvikling, som kan medføre redusert stabilitet og økt risiko for fuktskader.

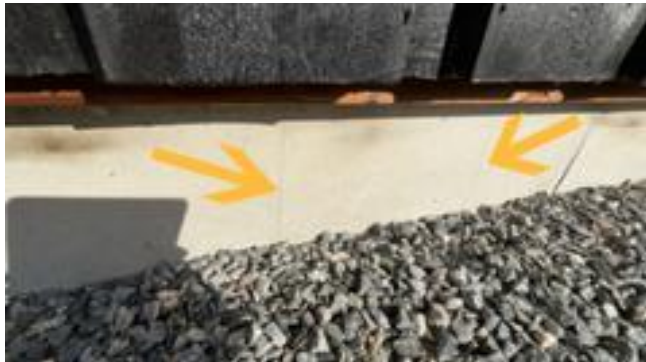
Riss i grunnmurselement.
