STEINBERGET 4

Enebolig  
Steinberget 4 , 6200 STRANDA  
STRANDA kommune  
gnr. 18, bnr. 76

Befaringsdato: 17.06.2026    Rapportdato: 13.08.2026    Oppdragsnr.: 20923-1463    Eiendomsverdi ref nr: SI1011  
Autorisert foretak: Artikon AS    Sertifisert Takstingeniør: Gaute Aabrekk

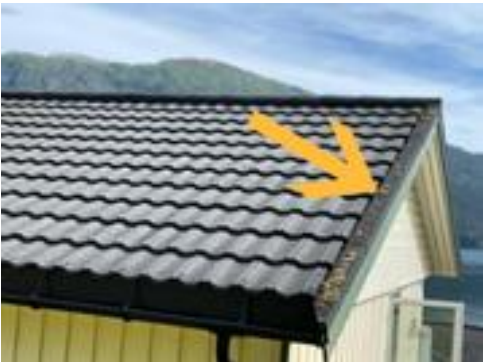
Tendeseer til mose.

- Mose bør fjernes fra taket for å forhindre fuktinntrengning og forringelse av taktekkingen, noe som kan føre til skader på undertak og øvrige bygningsdeler.
- Det anbefales også at en fagperson foretar en grundigere undersøkelse av taket under sikre forhold, da det kan foreligge skjulte skader som ikke ble avdekket ved befaring fra bakkenivå.

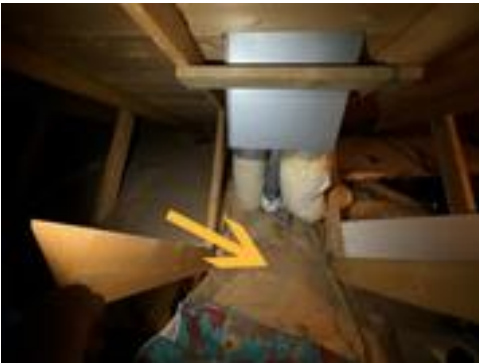
Fuktskjolde på isolasjon.

- Det bør gjennomføres ytterligere undersøkelser for å avdekke årsaken til fuktskjoldene og omfanget av eventuell skade. Konsekvensen av å ikke utbedre eller overvåke dette kan være utvikling av råte, sopp eller ytterligere fuktskader i takkonstruksjonen, noe som kan medføre kostbare reparasjoner på sikt.
- Det bør gjennomføres nærmere undersøkelser av fuktskjoldet for å avklare årsak og omfang, samt om det foreligger pågående fuktproblemer. Dersom årsaken ikke utbedres, kan det oppstå ytterligere fuktskader i konstruksjonen, med risiko for råte, sopp og redusert levetid på takkonstruksjonen.

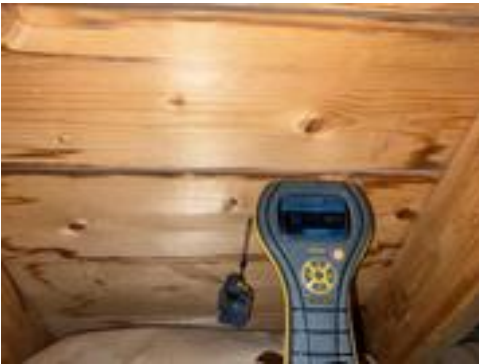
Det viser ikke unormale utslag på fukt ved fuktmåling.

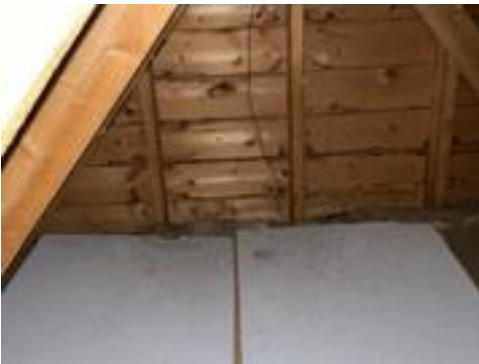
Fuktmåling på innsiden av gavlvegg. Ikke unormalt utslag.

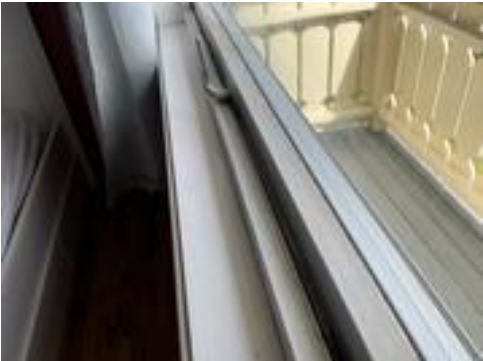
Vinduet er skjevt og subber mot karm.

- Vinduet bør justeres eller eventuelt utbedres for å sikre korrekt funksjon. Dersom tiltak ikke gjennomføres, kan videre bruk føre til økt slitasje, redusert levetid og risiko for at vinduet ikke lar seg lukke tett, noe som kan gi varmetap og fuktskader.
- Karmene bør vedlikeholdes og eventuelle sprekker utbedres for å hindre ytterligere forringelse, varmetap og inntrenging av fukt. Dersom tiltak ikke gjennomføres, øker risikoen for råteskader, redusert isolasjonsevne og behov for mer omfattende reparasjoner på sikt.
- Vinduer bør følges opp med jevnlig kontroll og vedlikehold, og det må påregnes at enkelte vinduer kan måtte skiftes ut på grunn av alder og usikker funksjon. Konsekvensen av å ikke utbedre er økt risiko for punktering av glass, redusert isolasjonsevne og mulige fuktskader i tilstøtende konstruksjoner.

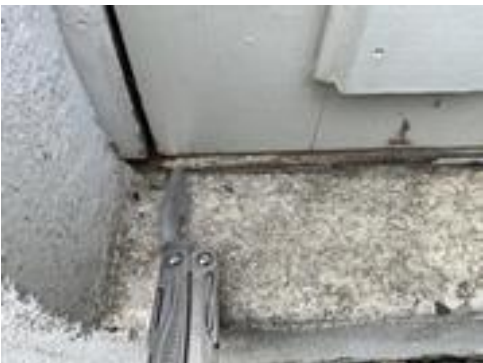
Mykt trevirke i nedre del av karmen, som er et tegn på påbegynnende råteskade.

Råteskade i terskelen på kjellerdøren bør utbedres eller terskelen bør skiftes for å unngå ytterligere skadeutvikling og redusert funksjon på døren. Det bør monteres beslag foran terskelen til kjellerdøren for å beskytte mot fremtidig fuktpåvirkning.

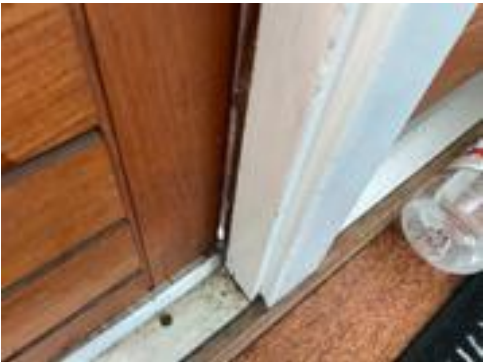
Dørbladet på hovedytterdøren klemmer ikke mot karm.

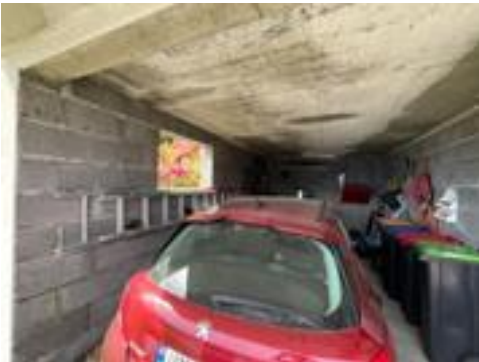
Fra garasjen er det saltutslag i taket opp under verandaen.

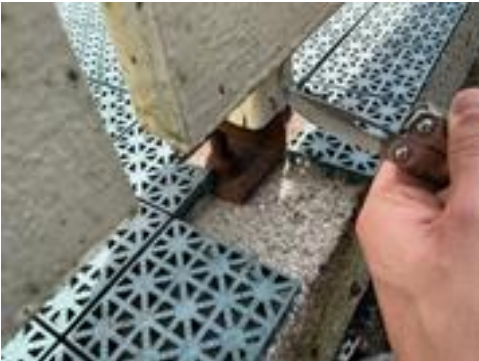
Tendenser til råteskade i rekkverk og rust på innfestning.

- Rekkverkshøyden bør økes for å ivareta sikkerheten mot fallskader. Lavere rekkverk enn dagens krav medfører økt risiko for personskafe ved fall.

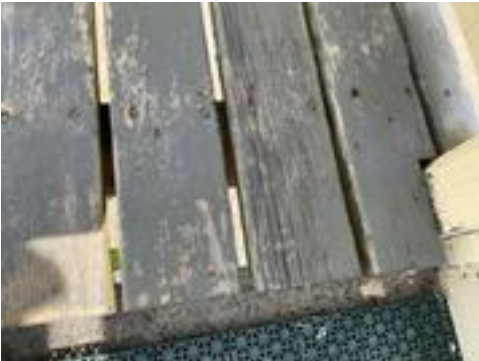
Værslitte terrassebord.

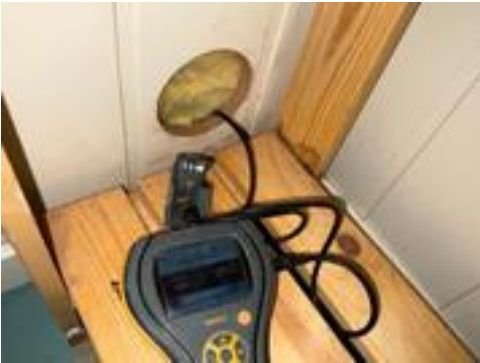
Det er målt høy fuktighet i bunnsvill.

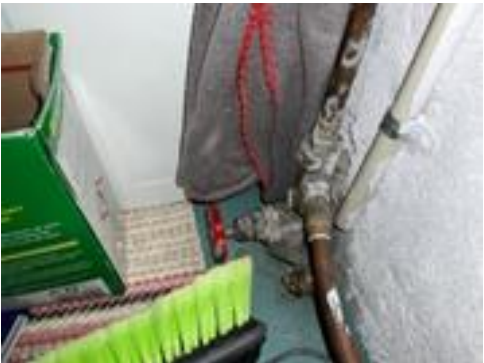
Iriring på vannrør.

- Eldre kobberør med skjøter har økt risiko for lekkasjer og svikt i koblinger, med fare for vannskader.
- Det anbefales å følge med på tilstanden. Det kan bli behov for utskifting av rørsystemet for å sikre videre funksjon og redusere risiko for skader.
- I forbindelse med oppgradering av våtrom vil det være naturlig med utskiftning av rør.
- Det bør gjennomføres nærmere undersøkelser og eventuelt utbedring av irring på vannrørene for å hindre videre korrosjon og redusere risikoen for lekkasjer eller vannskader over tid.

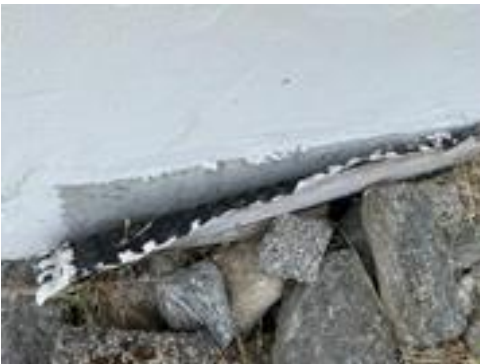
Knotteplast henger ut fra grunnmur og mangler overgangslist.

- Det bør monteres overgangslist og sørges for at knotteplasten ligger tett mot grunnmuren for å hindre fuktinntrengning i konstruksjonen. Konsekvensen av manglende overgangslist og utstikkende knotteplast er økt risiko for fuktskader i grunnmur og tilstøtende konstruksjoner.
