Innholdsrik enebolig over 3
plan | Egen inngang i U. etg |
Stor uteplass & Garasje

KYRRE GREPPS VEI 13

Befaringsdato: 04.05.2026 Rapportdato: 07.05.2026 Oppdragsnr.: 20000-1882 Eiendomsverdi ref nr: CB9116
 Autorisert foretak: Verdicto AS Sertifisert Takstingeniør: Kato Malvik

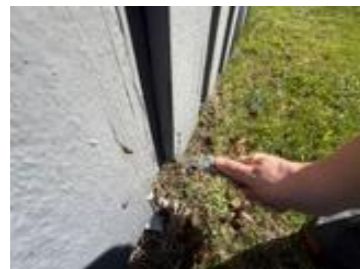
- Det er påvist spredte råteskader i bordkledningen.
- Bordkledning går stedvis nesten helt ned i terreng.

For liten avstand til terreng og terrasse gir økt fuktbelastning og dårligere uttørking, noe som over tid kan føre til råteskader i nedre del av kledningen. I tillegg blir kontroll og vedlikehold vanskeligere. Det anbefales å etablere tilstrekkelig avstand mellom kledning og terreng/dekke, samt sikre tilgang for inspeksjon og vedlikehold.

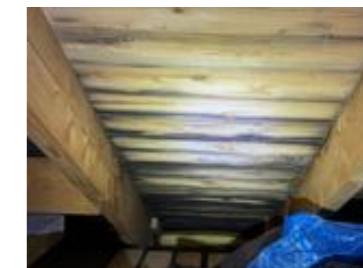
Tidligere fuktpåvirkning kan redusere levetiden på materialene dersom problemet ikke er helt løst, og det er derfor viktig å følge med på utviklingen over tid. Det anbefales jevnlig kontroll av loftet for å se etter nye tegn til fukt, misfarging eller lukt, slik at eventuelle problemer kan oppdages og håndteres tidlig.

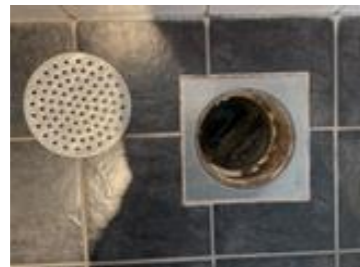
Når membranen nærmer seg eller har passert forventet levetid, øker risikoen for fuktskader og lekkasjer – særlig siden det ikke kan dokumenteres fagmessig utførelse. Selv om det ikke er registrert synlige lekkasjesymptomer per i dag, anbefales hyppig oppfølging av våtrommet i årene som kommer. Eventuelle tegn til uønsket fukt eller lukt bør følges opp umiddelbart. Ved fremtidig oppussing bør det legges til grunn at full rehabilitering med ny membran og nytt sluk er nødvendig for å møte dagens krav til tetthet i våtsoner.

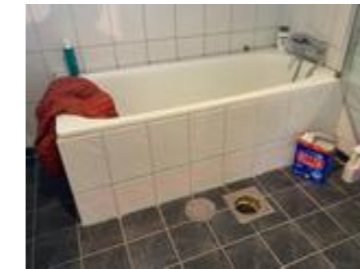
Mangelfull ventilering under innmurt badekar kan føre til at fukt og kondens blir stående i konstruksjonen over tid, noe som kan gi risiko for muggsopp, lukt og fuktskader i skjulte områder. Det anbefales å etablere bedre ventilering under badekaret, eksempelvis med ekstra lufterist eller annen løsning som sikrer gjennomstrømning av luft og bedre mulighet for inspeksjon og uttørring.

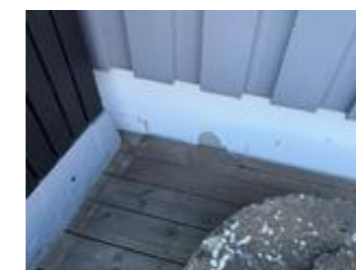
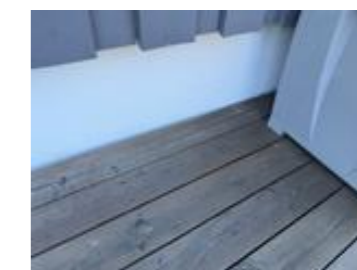
Observasjonene vurderes som aldersrelaterte, men bør også ses i sammenheng med forhold registrert under bygningsdelene fuktsikring og drenering samt rom under terreng.

Manglende grunnmursplate medfører at muren i større grad utsettes for fukt, samt dårligere beskyttelse av fuktsikringen/isolasjonen. Det anbefales å reetablere grunnmursplate for å bedre beskyttelsen av grunnmuren.
