Meklarhuset  
Sogn

SANDVIKVEGEN 53

# Sandvikvegen 53

# Tilstandsrapport

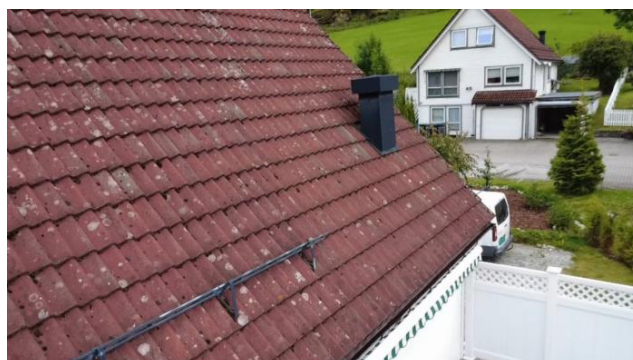
- Basert på alder må det påregnes behov for tiltak eller utskifting av plasttakrenner.
- Det må monteres snøfangere for å oppfylle sikkerhetskrav.
- Snøfanger bør forlenges til å dekke hele verandaen.

Snøfanger dekker ikke hele verandaen.

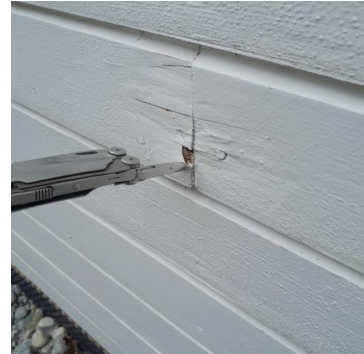
- Det er påvist spredte råteskader i den liggende bordkledningen. I hovedsak er dette visuelt registrert i en del skjøter og overganger mot veranda osv.
- Det er ingen eller liten lufting i nedre kant av kledning mot grunnmur.

Råteskader i klædningen

- Det bør kartlegges nærmere i forhold til omfang, og råteskadet bordkledning bør skiftes ut.
- Det bør foretas tiltak for å bedre lufting av kledningen. Dette har mest sannsynlig medvirkende årsak til skader i klædningen.

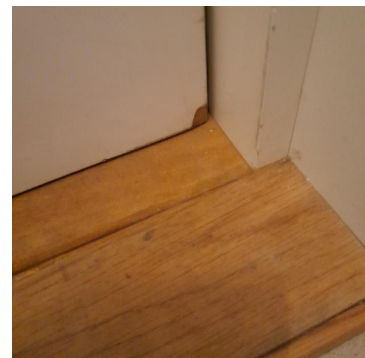
- Det er påvist at enkelte balkongdører er vanskelig å åpne og lukke.
- Mindre skade på underkant dørblad i hovedinngang.

Liten skade i underkant

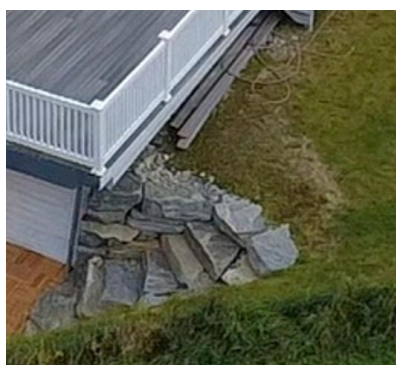
Steintrapp ved veranda. Det er ikke rekkverk over mur mellom veranda og trapp.

- Det er korte og lave trapper til inngang og veranda, men rekkverk bør vurderes. Det er et parti av natursteinsmuren mellom veranda og steintrapp som er åpent og bør ha rekkverk.

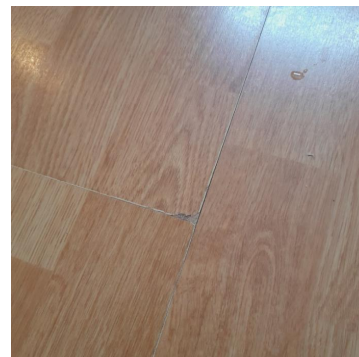
Laminat i stue

- I bod bak bad i kjeller er det kun delvis belegg som ligger løst på gulvet.
- Enkelte skader i laminat.

- Berederen står i dette rommet og evt lekkasjevann kan renne til konstruksjoner utenfor sluk.
- Bortsett fra at det er hensiktsmessig med tett belegg der det er bereder, er det ikke behov for andre partielle utskiftninger eller reparasjoner på gulvflater før det evt utføres ved planlagt oppussing.

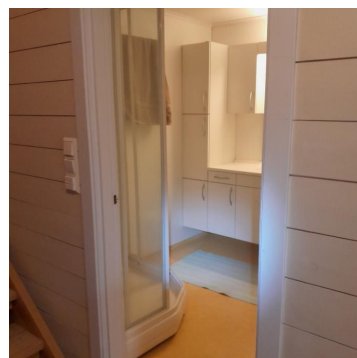
KJELLER > BAD

Basert på alder, funksjon og levetidsbetraktninger må våtrommet vurderes i forhold til restaureringsbehov. Alle forhold med tettesjikt, våtsone, sluk m.m. må vurderes. Badet har dusjkabinett og fungerer likevel fortsatt til formålet til tross for alderen. Det er ikke oppdaget symptom på fuktskader. Kostnadsestimat påvirkes mye av løsninger.

Kostnadsestimat: 100 000 - 200 000

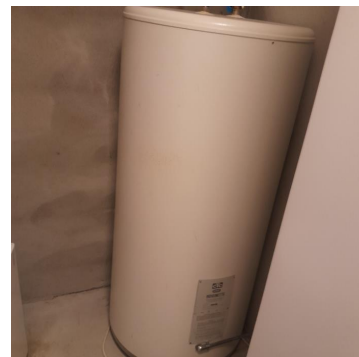
Eldre bereder som trolig er fra byggeår. Det er sluk i rommet, men siden det ikke er belegg kan evt lekkasjevann renn til konstruksjoner utenfor rommet.

- Det er ikke behov for utbedringstiltak siden tanken fungerer i dag, men ut ifra alder kan skader plutselig oppstå.

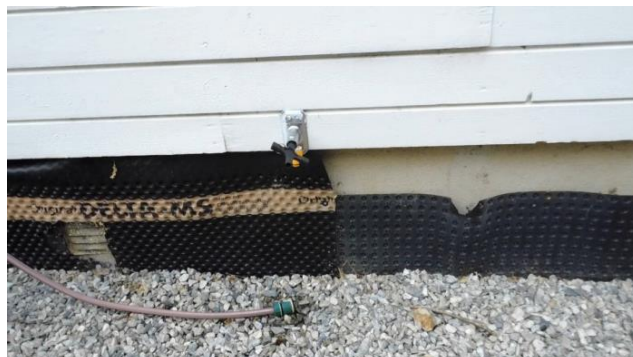
Under synfaringa vart det registrert at det ikkje er montert tettelist i overkant av fuktsikringa mot aust.

Grunnmursplast mot øst.

- Bør følge med på synlige innv murflater. Det bør monteres tettelist på toppen av grunnmursplasten.
