# PROAKTIV

## Moderne enebolig med godt innhold

FLOEN 11

Duo Takst AS (befaringsdato: Tirsdag, 15. september 2026)

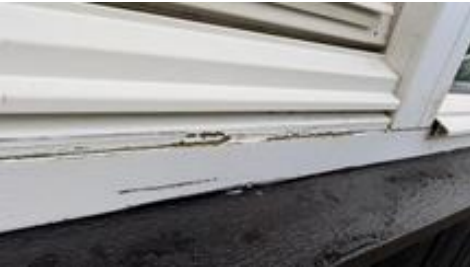
### Vurdering av avvik:

- Anbefaler overflatebehandling og jevnlig vedlikehold, manglende tiltak kan over tid gi økt risiko for fuktopptak og videre nedbrytning av materialet.

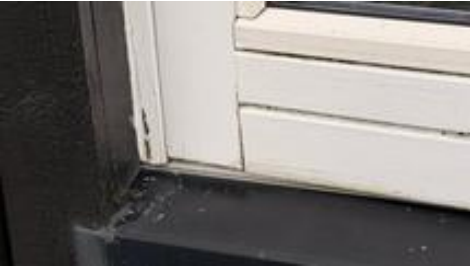
- Det registreres noe rust på hengsler og stedvis noe værslitasje på karmen.

- Forholdene medfører økt vedlikeholdsbehov og kan over tid påvirke funksjon og levetid. Det anbefales rustbehandling av hengsler og nødvendig overflatebehandling/vedlikehold av karmen.

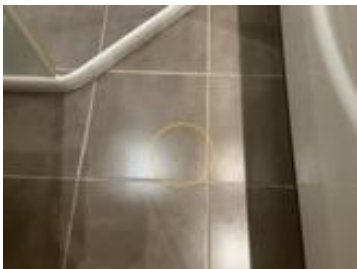
Bom i flis

**Våtrom > 1. Etasje > Bad > Overflater gulv**  
Det er påvist avvik i fallforhold til sluk i forhold til krav i forskrift på befaringsstidspunktet. Gulv har fall mot sluk, men dette er mindre enn referansenivå. (1:100)  
Det er påvist at noen fliser har bom (hulrom under).

- Til tross for avviket i fall/høydeforskjell til sluk, vil gulvet fortsatt kunne lede vann mot sluket, men med redusert effektivitet. Dette kan potensielt øke risikoen for vannansamling i enkelte områder av badet.
- Selv om bom eller hullid ikke alltid er et umiddelbart problem, bør det overvåkes nøye før eventuell utvikling i sprekker i flisfuger e.l. oppstår. Dersom slik utvikling oppstår, bør det iverksettes tiltak for å begrense videre skade.
- Registrert bom i flis gir økt risiko for sprekk / skade ved belastning eller dersom gjenstander faller mot overflaten. Ved sprekk eller bom (hulrom) kan forholdet utbedres ved injisering med egnet bindemiddel (for eksempel Bi-imp).

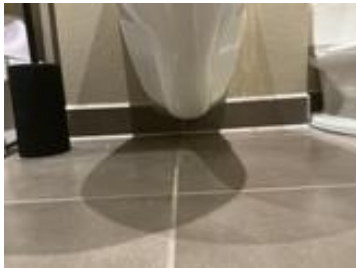
**Våtrom > 1. Etasje > Bad > Sanitærutstyr og innredning**  
Det er ikke påvist tilfredsstillende løsning for å synliggjøre lekkasje fra innebygget sisterne.  
Svelling på siden av servantinnredning.

- Uten tilfredsstillende dreneringsløsning/lekkasjesikring kan lekkasjer pågå over lang tid uten å bli oppdaget. Dette kan føre til omfattende fuktskader i omkringliggende byggematerialer.
- Det anbefales å etablere en løsning som gjør eventuelle lekkasjer synlige, for eksempel via lekkasjevarsling eller åpning/drenering til synlig område. Utførelsen bør være i tråd med gjeldende anbefalinger for innebygde sisterner.
- Ved implementering av innebygget sisterner var det ikke krav om lekkasjesikring, konstruksjonen bør jevnlig observeres.

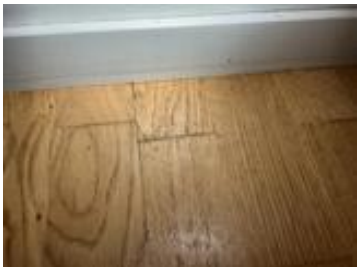
**Toalettrom > 1. Etasje > Toalettrom > Overflater og konstruksjon**  
Det registreres stedvis fuktmerker i parketten rundt toalettet og under servant. Ved fuktmåling ble det registrert forhøyede fuktverdier i et mindre område til høyre for toalettet.

- Forholdet kan være tegn på vannsøl eller lekkasje. Årsak og omfang bør undersøkes nærmere, og nødvendige tiltak utføres ut fra resultatet for å hindre videre utvikling.

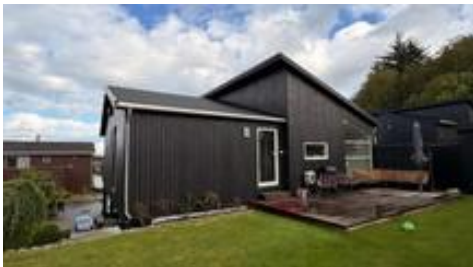
**Tomteforhold > Terrengforhold** [Gå til side](#)  
Det registreres relativt flatt terreng stedvis rundt boligen. Flatt terreng gjør at regnvann og smeltevann ikke ledes effektivt bort, noe som gir økt belastning på grunnmur og drenering over tid. Det er ikke registrert fukt inne, eller tegn til svikt i fuktsikring eller drenering på befaringsdagen.

- Terrenget må ha fall fra grunnmuren for å sikre god avrenning av overflatevann. Eventuelt må det utføres drenerende tiltak i terrenget for å lede overflatevann vekk fra boligen.

Dokumentasjon av drenerende masser i terreng må foreligge for å kunne lukke avviket.
