MYKLANDVEGEN 144

# VORMEDAL

## Bygningssakskyndig

Tor Petter Alfredsen - Norsk Takst (befaringsdato: Mandag, 9. februar 2026)

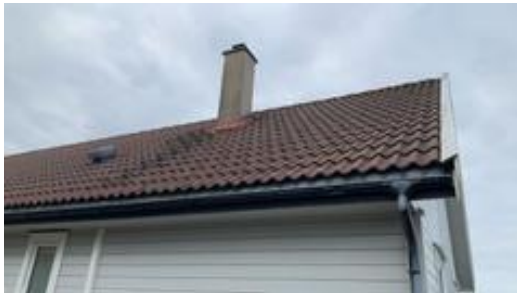
Vurdering av avvik:  
- Taktekkingen har mose og slitasje på grunn av elde.

- Lokal utbedring må utføres.

Det bør gjennomføres rens og fjerning av mose fra taktekkingen, samt vurderes lokal utbedring av slitasje. Dette bør gjøres for å forhindre ytterligere forringelse av takets tilstand og redusere risikoen for fuktskader og forkortet levetid på taktekkingen.

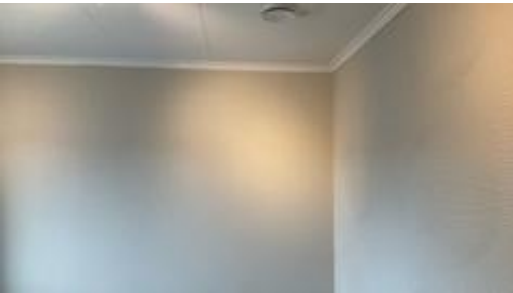
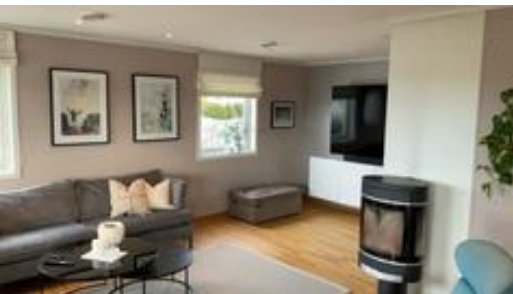
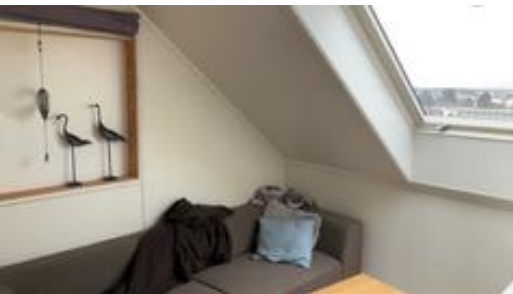
Vurdering av avvik:  
- Det er avvik:  
- Det mangler noen lister i enkelte rom og det er noe slitasje på gulv i noen rom.

- Tiltak:

Det bør monteres manglende lister og eventuelt utbedres slitasje på gulv for å oppnå et tilfredsstillende estetisk og funksjonelt resultat. Manglende lister og slitasje kan medføre redusert inntrykk av vedlikehold og kan over tid føre til ytterligere skader på overflater.

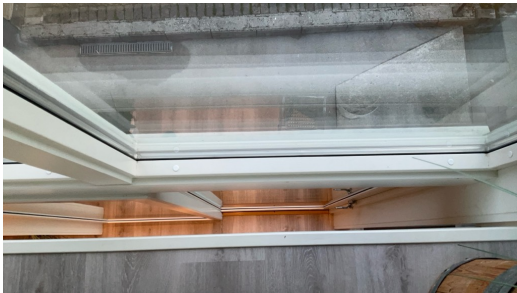
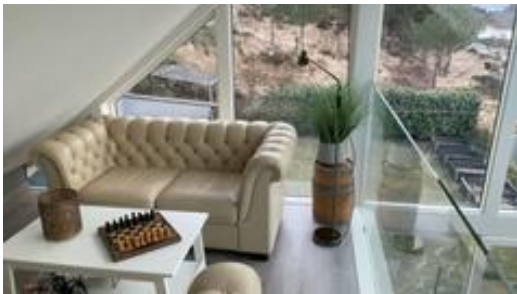
- Det er avvik:  
Mellom gulv på hems og vindu er åpningen over 10 cm.
- Konsekvens/tiltak**
- Tiltak:  
Åpning bør gjøres mindre enn 10 cm.

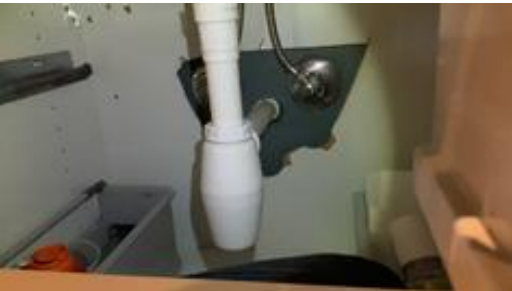
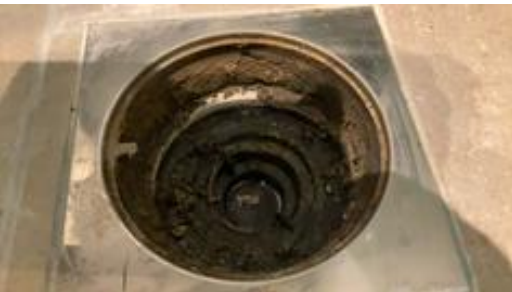
Vurdering av avvik:  
- Det er påvist mangelfull/feil utførelse rundt rørgjennomføringer e.l. som gir fare for fukt i konstruksjonen i våtsone.  
- Det er rundt sluk påvist en ikke-fagmessig utførelse av membran/tettesjikt/klemring.  
- Mer enn halvparten av forventet brukstid er passert på membranløsningen.  
- Det kan ikke konstateres mansjett under klemring i sluk. Det er membran som er smurt ned på sluk.

- Løsningen/utførelsen rundt rørgjennomføringer gir fare for fukt inn i konstruksjoner.
- Usikker løsning rundt klemring gir økt risiko for at vann kan trenge ned mellom membranen og sluket. Dette kan føre til lekkasje og fuktskader i underliggende konstruksjoner over tid.

- Konsekvensene av ikke-fagmessig utførelse rundt sluk og klemring på våtrom kan medføre lekkasjer og fuktskader.
- Det er viktig å merke seg at levetiden til en membran varierer basert på kvalitet, installasjon og bruk. Eldre membraner kan bli sprø og sprekke opp, noe som fører til at de mister sin vanntettende funksjon. Dette kan resultere i vannlekkasjer gjennom vegger og gulv og fuktskader.

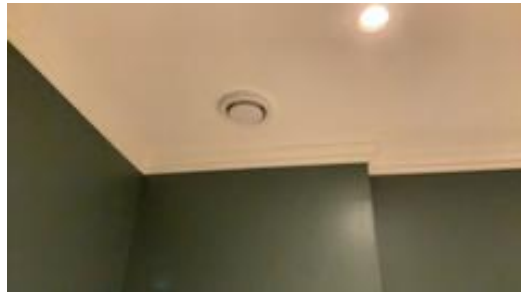
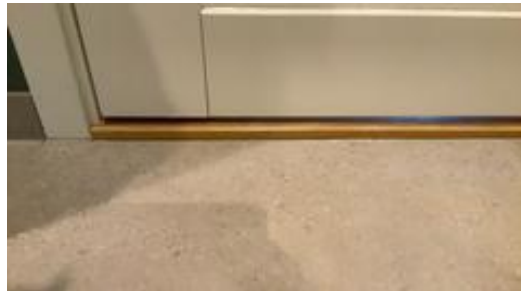
Vurdering av avvik:  
- Det er avvik:  
- Det mangler noen lister i tak. Plateskjøter er ikke sparklet på alle vegger.

- Tiltak:

Det bør monteres manglende lister i taket og plateskjøtene bør sparkles for å oppnå et tilfredsstillende estetisk resultat og hindre oppsamling av støv og smuss i åpne skjøter. Manglende utbedring kan føre til redusert levetid på overflatene og økt risiko for skader på grunn av fukt eller bevegelse i konstruksjonen.

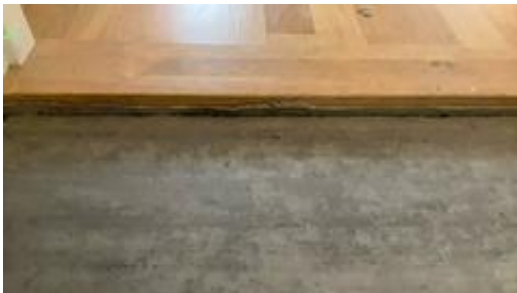
Vurdering av avvik:  
- Det er mulighet for at det kan forekomme vannlekkasje på våtrommet hvor vann ikke vil gå til sluk.  
- Det er påvist at høydeforskjell fra topp slukrist til gulv/synlig topp membran ved dørterskel er mindre enn 25 mm.  
- Det er påvist avvik i fallforhold til sluk i forhold til krav i forskrift på byggetidspunktet.

Det bør etableres tilstrekkelig høydeforskjell mellom topp slukrist og topp membran ved dørterskel for å sikre korrekt avrenning til sluk og redusere risikoen for vannskader i tilstøtende konstruksjoner.

Manglende høydeforskjell kan medføre at vann ved lekkasje eller vannsøl ikke ledes til sluk, noe som øker faren for fuktskader på omkringliggende arealer.

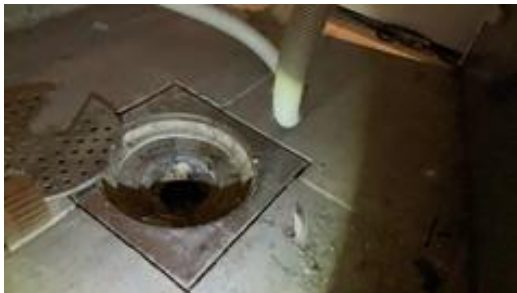
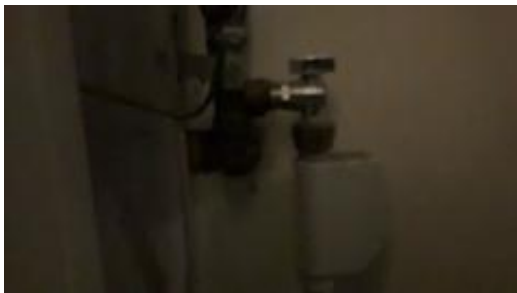
Vurdering av avvik:  
- Det er påvist mangelfull/feil utførelse rundt rørgjennomføringer e.l. som gir fare for fukt i konstruksjonen i våtsone.  
- Mer enn halvparten av forventet brukstid er passert på membranløsningen.

Det bør utføres utbedring rundt rørgjennomføringene for å sikre tett utførelse og hindre fuktinntrengning i konstruksjonen.

Konsekvensen av manglende tetting er økt risiko for fuktskader i tilstøtende konstruksjoner, noe som kan medføre kostbare reparasjoner og redusert levetid på våtrommet.

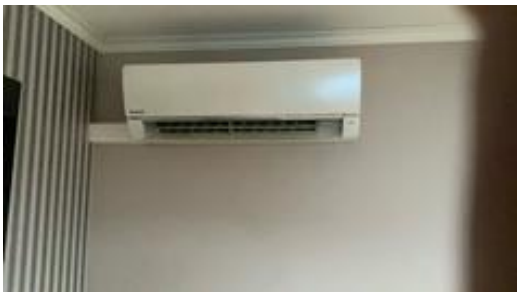
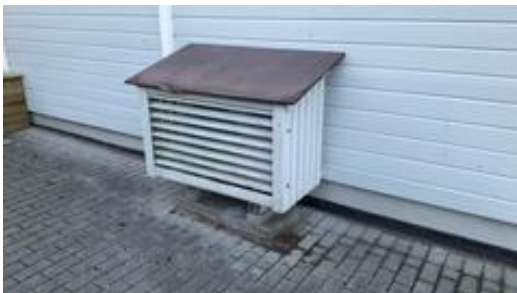
Varmesentral,TG2  
Boligen har installert en varmepumpe. Inndelen på varmepumpen er plassert i stue. Varmepumpen er av merke Panasonic og er fra 2010.  
Vurdering av avvik:  
- Mer enn halvparten av forventet brukstid på varmesentral er oppbrukt.

#### Konsekvens/tiltak

- Det er ikke behov for utbedringstiltak siden varmesentralen fungerer i dag, men ut ifra alder kan skader plutselig oppstå på eldre anlegg.

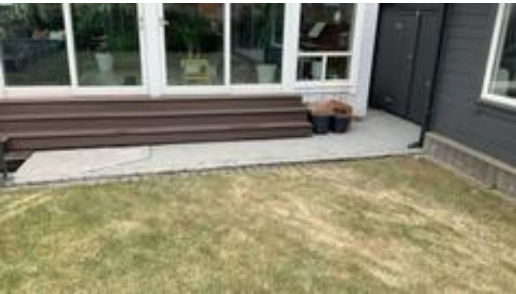
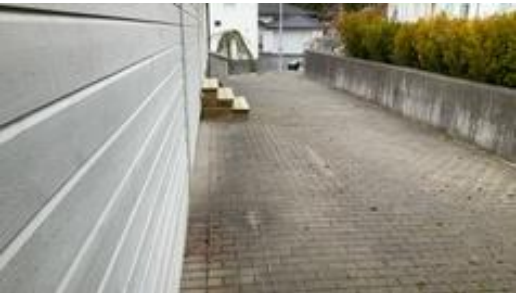
Vurdering av avvik:  
- Det er påvist dårlig fall eller flatt terreng inn mot grunnmur og dermed muligheter for større vannansamlinger.  
Tiltak  
- Det bør foretas terrengjusteringer.  
- Ytterligere undersøkelser anbefales.  
- Det bør foretas terrengjusteringer slik at terrenget får tilstrekkelig fall vekk fra grunnmuren, minimum 1:50 i tre meters bredde. Mangelfullt fall kan føre til vannansamlinger mot grunnmuren, noe som øker risikoen for fuktskader på grunnmur og fundamenter, samt dårligere innemiljø.

- Det bør foretas terrengjusteringer.
- Ytterligere undersøkelser anbefales.

Det bør foretas terrengjusteringer slik at terrenget får tilstrekkelig fall vekk fra grunnmuren, minimum 1:50 i tre meters bredde.  
Mangelfullt fall kan føre til vannansamlinger mot grunnmuren, noe som øker risikoen for fuktskader på grunnmur og fundamenter, samt dårligere innemiljø.
