Idyllisk fritidsperle på  
Asserøya. Solrik og  
usjenert beliggenhet.

ASSERØYVEIEN 28

## Tilstandsrapport Eierskifte

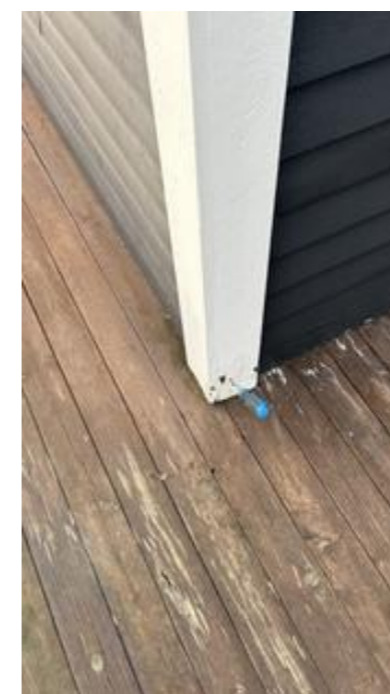
## 6.6 Yttervegger

Bildet viser råteskade i hjørnekasse på terrassen ved inngangsdøren.

Det registreres råte i nedre del hjørne bord over terrassen. Det er ikke kjent om det er skade inn i veggen.

Det registreres en del oppsprekking og vridning på panelbord som følge av solterking og generell vær slitasje.

Det registreres manglende/dårlig lufting bak kledningen. Manglende eller dårlig lufting av kledning kan medføre fuktskader i veggen på grunn av sen uttørring av fukt i veggen som kan oppstå på grunn av inn driv av nedbør og kondensering.

Lokale utskiftninger av råteskadet panel bør skiftes.

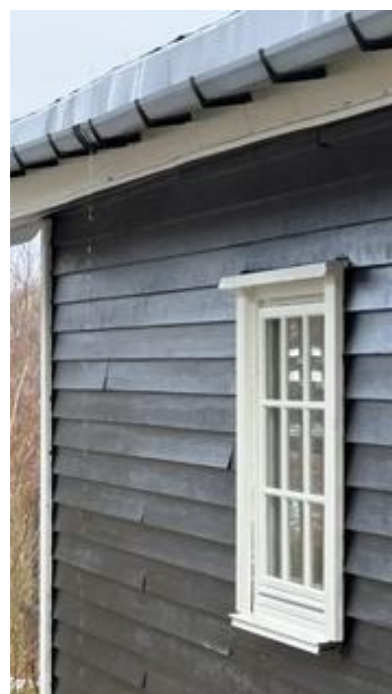
## 6.8 Renner og nedløp

På bildet kan man se lekkasje på skjøt i takrenne.

Type	Plast
Er det utført arbeider på anlegget etter byggeår?	Ukjent
Er det synlige skader på renner/nedløp?	Nei
<b>Oppsummering av renner og nedløp</b> <b>TG-2</b>	
Det registreres lekkasjer i skjøter på takrenne ved befaringen.	
<b>Anbefalte tiltak / ytterligere undersøkelser anbefales</b>	
Det anbefales at lekkasjer på nedløp utbedres.	
Generelt anbefales jevnlig rengjøring av renner for å sikre god avrenning.
