Innholdsrik
bolig med
stor tomt

SMÅSLETTENE 64

Småslettene 64, 4658 TVEIT
Gnr 112 - Bnr 63
4204 KRISTIANSAND

M2 Takst AS
Sleipnersvei 9
4631 KRISTIANSAND S

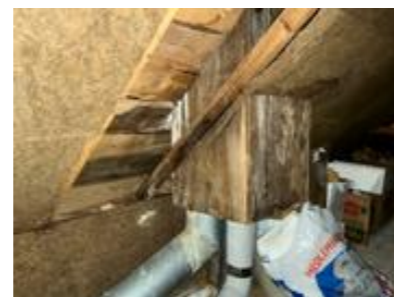
Eldre fuktskjolder rundt luftelyre.

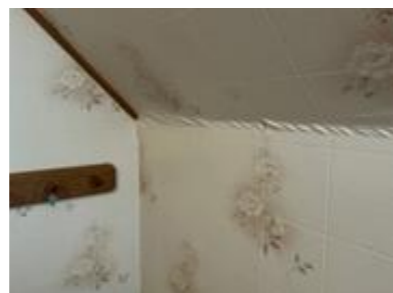
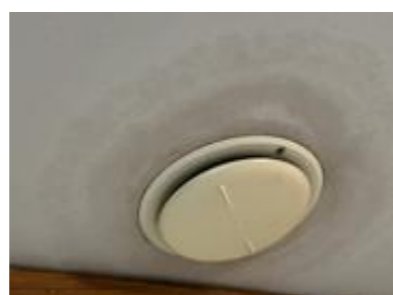
Hulltaking ikke utført fordi dusj/rørropplag vender mot yttervegger. Ikke tegn til avvik unnenfra ved avløp.

Overflate fuktsøk utført med fuktindikator i våtsone, normalt utslag.

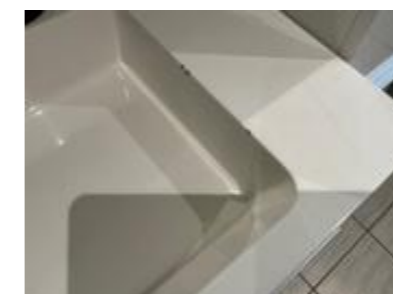
Litt sår kant av vask.
