Enebolig med  
muligheter og  
stor tomt.

TRYGVE BORES VEG 8

**Adresse:** Trygve Bores veg 8, 4351 KLEPPE

Befaringsdato: 18.02.2026

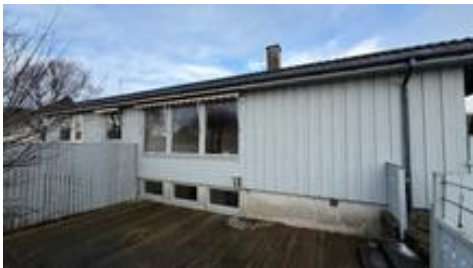
Mose kan holde på fuktighet og over tid bidra til økt slitasje, frostspreng og redusert levetid på taktekingen.

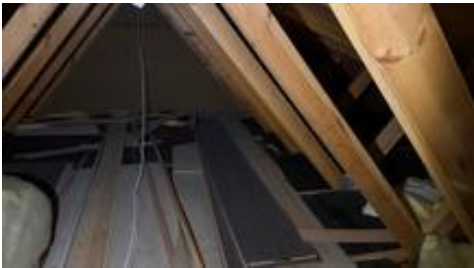
Uisolert loftluke uten pakninger kan føre til varmetap, luftlekkasjer og økt risiko for kondens og fuktproblemer.  
Lufting av takkonstruksjonen bør forbedres for å redusere risikoen for fuktskader pga kondensering.

- Konsekvens/tiltak**
- Lufting/ventilering bør forbedres.

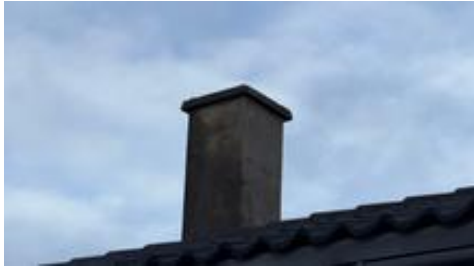
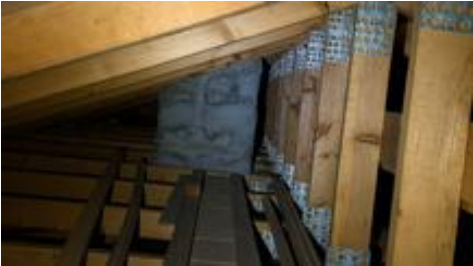
Riss og avskalling kan medføre videre nedbrytning og økt fuktbelastning over tid. Saltutslag indikerer fukttransport i konstruksjonen. Det anbefales nærmere kontroll samt utbedring av skader, og montering av heldekkende beslag for å redusere videre fuktpåvirkning.

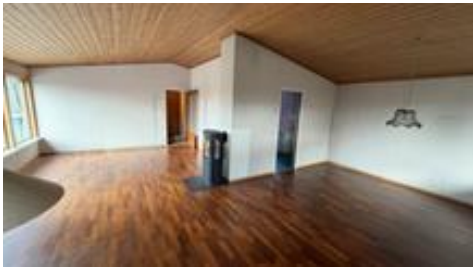
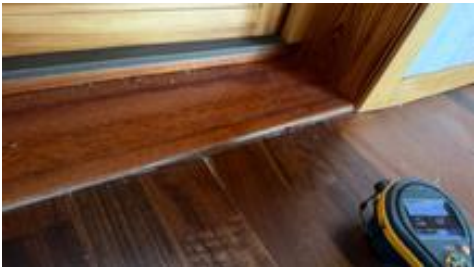
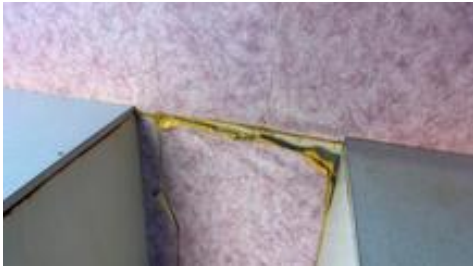
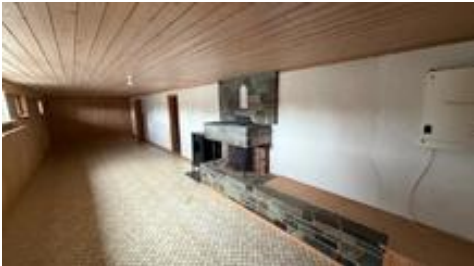
Slitte og skadede overflater medfører økt vedlikeholdsbehov. Knirk og mindre skjevheter vurderes som bruksmessige forhold, men kan påvirke komfort og opplevd kvalitet. Oppgradering av undergulv og overflater må påregnes.

Kostnadsestimat: 100 000 - 200 000

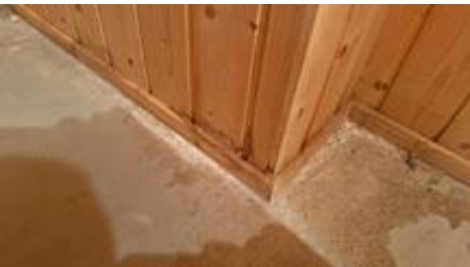
Registrerte saltutslag og vannmerker indikerer fuktpåvirkning. Manglende rom-i-rom-løsning kan medføre økt risiko for kondens og fuktskader i tilstøtende konstruksjoner over tid. Det anbefales nærmere kontroll av konstruksjonen samt vurdering av ombygging til rom-i-rom-løsning med luftet konstruksjon for å redusere fuktrisiko.

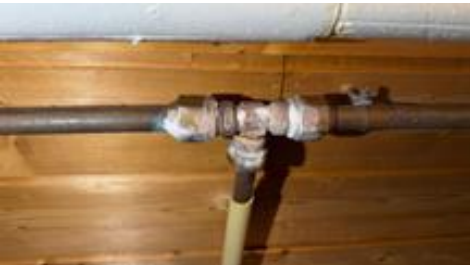
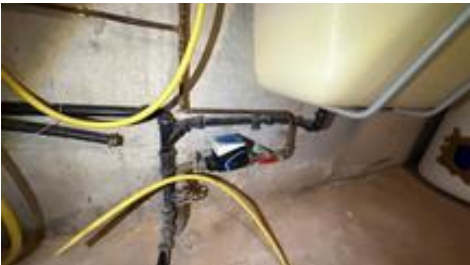
Manglende merking av hovedstoppekran er et mindre avvik fra anbefalt praksis. Merkingen skal bidra til å lette lokalisering ved behov for stenging av vann, særlig i nødsituasjoner.  
Uisolerte rørstrekk i kjeller er utsatt for frost, noe som kan medføre frostsprengning og vannskader. Det anbefales isolering og eventuelt frostsikring av rørføringer.

- Tidspunkt for utskiftning av vannledninger nærmer seg.
- Det er ikke behov for utbedringstiltak siden anlegget fungerer i dag, men ut ifra alder kan skader plutselig oppstå på eldre anlegg.
- Andre tiltak:
