Tilstandsrapport

Tomannsbolig med næring

Løkkeveien 40, 4008 STAVANGER

Befaringsdato: 14.04.2026

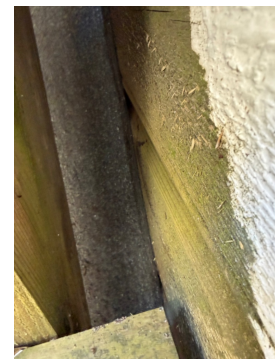
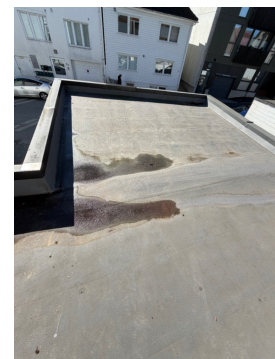
Siden taket (takkonstruksjon, takteking og skorstein) kun er observert fra bakkenivå, er vurderingen begrenset av dette. Det er ikke sikkerhetsmessig forsvarlig å bevege seg ut på taket eller observere fra stige. Selv om det ikke er avdekket skader under befaringen, betyr ikke dette at det ikke foreligger skader som en besiktigelse på taket kan avdekke. Vær oppmerksom på denne risikoen. En undersøkelse av taket kan utføres av en fagperson under tilstrekkelige sikkerhetsforhold.

- Når takteking og undertak begynner å bli gamle, øker risikoen for lekkasjer, noe som kan føre til omfattende og kostbare reparasjoner av underliggende konstruksjoner dersom en ikke foretar tiltak på konstruksjonene før dette oppstår.
- Andre tiltak:

Siden mer enn halvparten av forventet brukstid for både takteking og undertak er passert, må det påregnes økt vedlikeholdsbehov og risiko for lekkasjer.

Det bør gjennomføres en grundig undersøkelse av taket av fagperson under sikre forhold for å avdekke eventuelle skjulte skader.

Knekte takstein bør skiftes ut, og vannansamlinger på taket må utbedres for å hindre vanninntrengning og følgeskader på underliggende konstruksjoner.

Manglende lufting i konstruksjonen bør utbedres for å redusere risiko for fuktskader og råte.

Vannmerker på gulvet i loftsetasjen ved pipe og avtrekk indikerer mulig lekkasje, og det bør gjennomføres nærmere undersøkelser og nødvendige utbedringer for å forhindre ytterligere fuktskader.

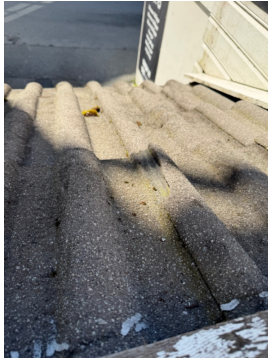
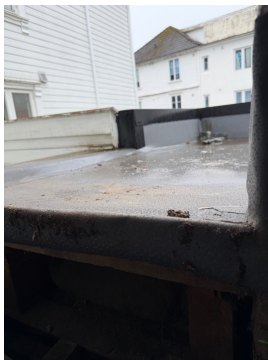
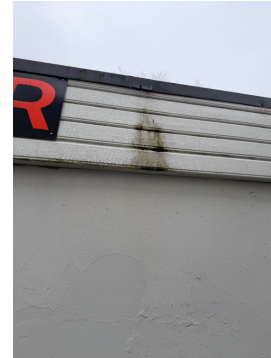
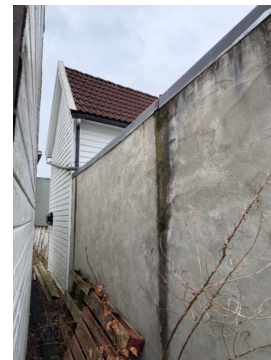
⚠ TG 2 Nedløp og beslag

- Det er påvist avvik i beslagløsninger.
- Det mangler snøfangere på hele eller deler av taket, men det var ikke krav om dette på byggemeldingstidspunktet.
- Mer enn halvparten av forventet brukstid er passert på renner/nedløp/beslag.

Beslag rundt frisørsalongen rustet og forårsaker renninger nedover veggen.

Avvik i beslagløsninger samt at mer enn halvparten av forventet brukstid er passert på renner, nedløp og beslag, øker risikoen for lekkasjer og følgeskader på bygningen. Utbedring eller utskifting bør vurderes for å unngå skader på konstruksjonen.

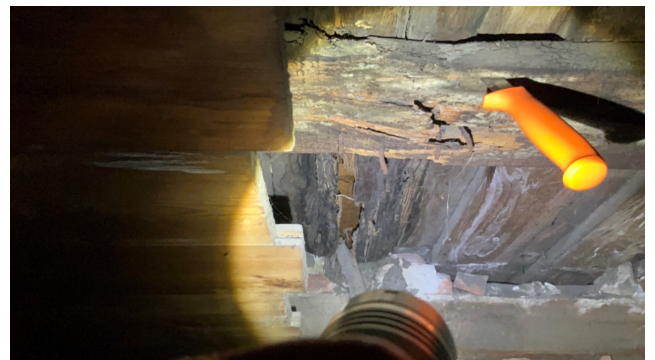
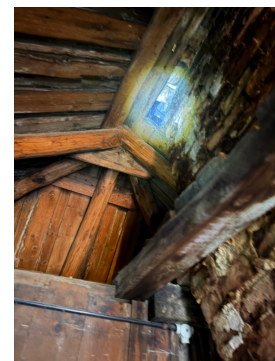
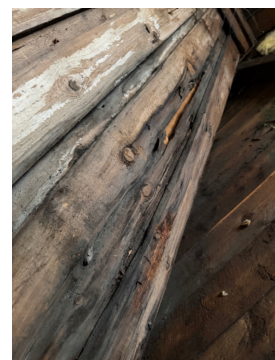
TG 3 Takkonstruksjon/Loft

- Det er ingen lufting i konstruksjonen.
- Det er påvist avvik rundt gjennomføringer i takflaten.
- Det er påvist fukt-/råteskader i takkonstruksjonen.
- Det er påvist fuktskjolder/skader i takkonstruksjonen.
- Konstruksjonene har omfattende skjevheter.
- Det er registrert skader etter aktivitet av skadedyr.

Det er åpent rundt pipen, slik at man kan se rett ut til taksteinen. Dette medfører at takkonstruksjonen er eksponert for utetemperaturer og fukt, noe som kan øke risikoen for fuktskader og varmetap.

Åpningen rundt pipen bør tettes forsvarlig for å hindre inntrenging av fukt og kald luft, samt redusere varmetap. Manglende tetting kan føre til økt risiko for fuktskader, råte og energitap i takkonstruksjonen.

Lufting og ventilering av takkonstruksjonen bør forbedres for å redusere risiko for kondens og fuktskader.

Skjevheter og avvik rundt gjennomføringer må utbedres for å sikre konstruksjonens stabilitet og forhindre vanninntrenging.

Fuktskjolder, fukt- og råteskader må utbedres for å hindre videre forringelse av konstruksjonen og redusere risiko for sopp og råte.

Skader etter aktivitet av skadedyr må utbedres, og tiltak mot videre angrep bør iverksettes for å beskytte bygget mot ytterligere skader.

- Andre tiltak:
- Konstruksjonene må sikres mot råte, sopp og skadedyr.

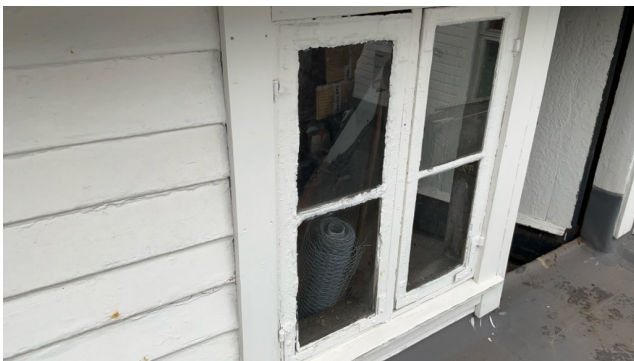
TG 2 Vinduer - Yoga

- Det er påvist noen glassruter som er punktert eller sprukne.
- Det er registrert en sprekke i glasset på ett vindu i yogadelen.

Den sprukne glassruten bør skiftes ut for å hindre varmetap og redusere risikoen for fuktskader i vinduskonstruksjonen.

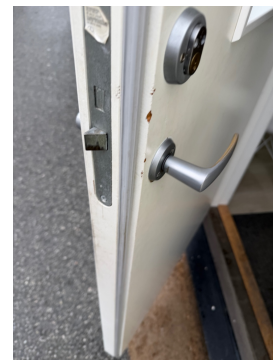
TG 3 Dører - lager

- Det er påvist dør(er) med fukt/råteskader.
- Det er påvist utetthet/åpning mellom dørblad og dørkarm. Dvs. at kaldtrekk kan oppstå.

Det bør lages større oppkant rundt dør til lagerrom, samt tettes inn til bjelkelag fra lagerrom, slik at skadedyr og eventuelt vann ikke kommer inn i konstruksjonen.

- Lokal utbedring/utskifting av fukt/råteskadet treverk.

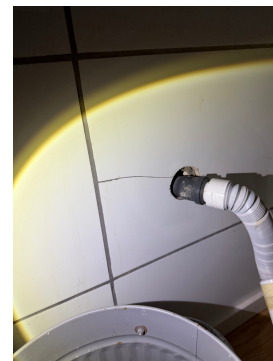
TG 3 Etasjeskille/gulv mot grunn

- Målt høydeforskjell på over 30 mm gjennom hele rommet. Tilstandsgrad 3 gis med bakgrunn i standardens krav til godkjente måleavvik.
- Det er avvik:

Ved overflatefuktsøk ble det registrert utslag på gulvet inne på toalettet. Dette indikerer forhøyet fuktinnhold i gulvkonstruksjonen på dette området, noe som kan medføre økt risiko for skader dersom årsaken ikke utbedres.

Det er registrert utslag på fuktsøk på toalettet i kjelleren. Det bør gjennomføres ytterligere undersøkelser for å avklare omfanget og årsaken til fuktgjennomtrengingen, samt iverksette nødvendige tiltak for å hindre videre fuktskader.

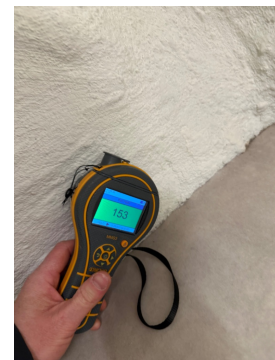
ETASJE > TOALETTRUM 2

- Det er ikke påvist tilfredsstillende løsning for å synliggjøre lekkasje fra innebygget sisterner.
- Toalettrom har kun naturlig avtrekk fra rommet, NS 3600 krever mekanisk avtrekk for å kunne gi TG 0/1.
- Toalettrom mangler tilluftsventilering, f.eks. spalte/ventil ved dør.

Det bør etableres mekanisk avtrekk og tilfredsstillende tilluft, for eksempel ved å montere luftespalte eller ventil ved dør, for å sikre god ventilasjon og redusere risiko for fukt- og luktproblemer.

Det anbefales også å etablere en løsning som synliggjør eventuell lekkasje fra innebygget sisterner, for å unngå skjulte vannskader i konstruksjonen.

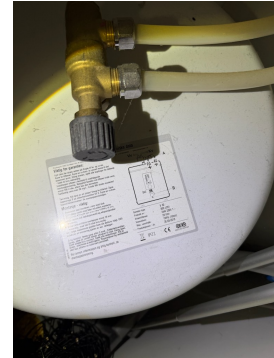
ⓘ TG 2 Varmtvannstank - Frisør

- Det er påvist avvik ifm understøttelsen av tanken.
- Det er ikke påvist tilfredsstillende avrenning eller annen kompensierende løsning fra varmtvannstank.

Det bør etableres tilfredsstillende avrenning eller lekkasjesikring ved varmtvannstanken for å unngå risiko for vannskader ved eventuell lekkasje.

Understøttelsen av tanken må utbedres for å sikre stabilitet og forhindre skader på tanken eller omkringliggende konstruksjoner.
