LØKKEVEIEN 40, SNR 1

Fleksibel næringsseksjon med stabile leieinntekter i Stavanger sentrum - mulighet for kjøp av hele bygget

Adresse: Løkkeveien 40, Snr 1, 4008 STAVANGER

Befaringsdato: 14.04.2026

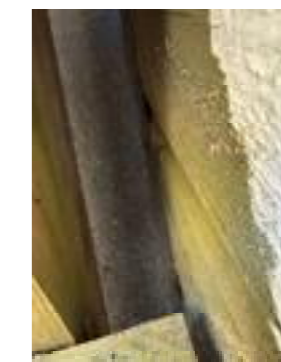
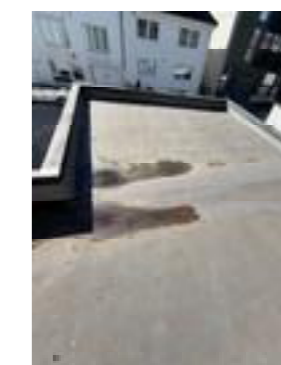
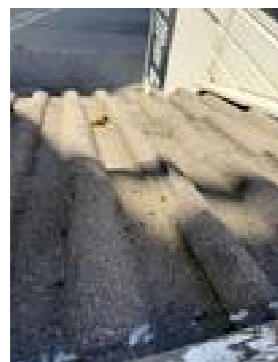
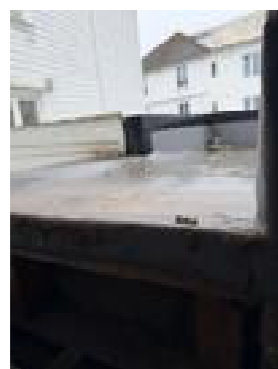
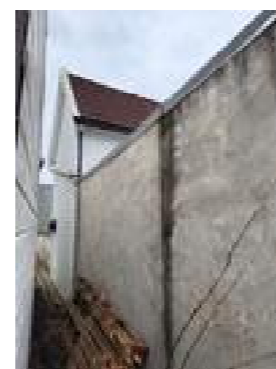
TG 2 Nedløp og beslag

- Det er påvist avvik i beslagløsninger.
- Det mangler snøfangere på hele eller deler av taket, men det var ikke krav om dette på byggemeldingstidspunktet.
- Mer enn halvparten av forventet brukstid er passert på renner/nedløp/beslag.

Beslag rundt frisørsalongen rustet og forårsaker renninger nedover veggen.

Avvik i beslagløsninger samt at mer enn halvparten av forventet brukstid er passert på renner, nedløp og beslag, øker risikoen for lekkasjer og følgeskader på bygningen. Utbedring eller utskifting bør vurderes for å unngå skader på konstruksjonen.

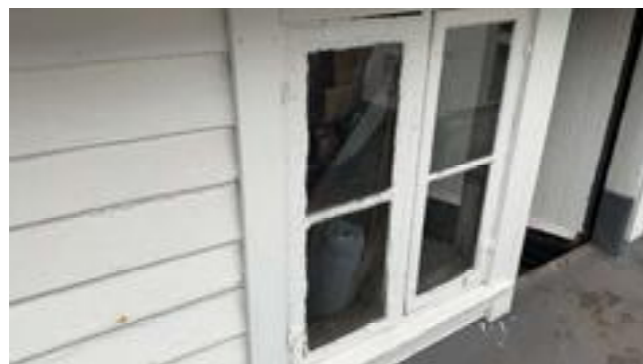
TO-2 Vinduer - Yoga

- Det er påvist noen glassruter som er punktert eller sprukne.
- Det er registrert en sprekke i glasset på ett vindu i yogadelen.

Den sprukne glassruten bør skiftes ut for å hindre varmetap og redusere risikoen for fuktskader i vinduskonstruksjonen.

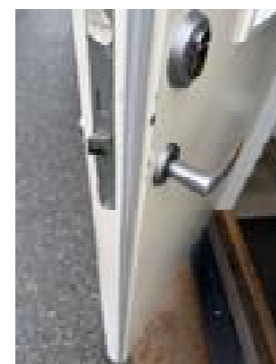
TO-3 Dører - lager

- Det er påvist dør(er) med fukt/råteskader.
- Det er påvist utetthet/åpning mellom dørblad og dørkarm. Dvs. at kaldtrekk kan oppstå.

- Lokal utbedring/utskifting av fukt/råteskadet treverk.

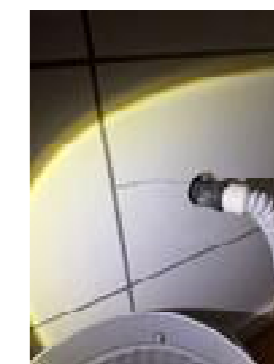
TO-3 Etasjeskille/gulv mot grunn

- Målt høydeforskjell på over 30 mm gjennom hele rommet.
- Tilstandsgrad 3 gis med bakgrunn i standardens krav til godkjente måleavvik.
- Det er avvik:

Ved overflatefuktsøk ble det registrert utslag på gulvet inne på toalettet. Dette indikerer forhøyet fuktinnhold i gulvkonstruksjonen på dette området, noe som kan medføre økt risiko for skader dersom årsaken ikke utbedres.

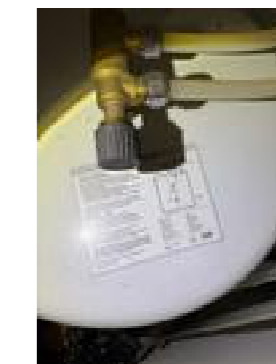
TG 2 Varmtvannstank - Frisør

Det bør etableres tilfredsstillende avrenning eller lekkasjesikring ved varmtvannstanken for å unngå risiko for vannskader ved eventuell lekkasje.

Understøttelsen av tanken må utbedres for å sikre stabilitet og forhindre skader på tanken eller omkringliggende konstruksjoner.
