Innholdsrik familiebolig
med godkjent utleiedel

FRØYERVEIEN 83

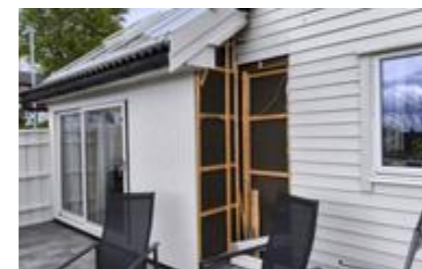
- Det er avvik:
- Det er ingen lufting i konstruksjonen.

Manglende lufting av kledningen fører til redusert luft sirkulasjon bak kledningen. Dette resulterer i ineffektiv tørking og drenering av regnvann som trenger inn gjennom kledningen. Over tid kan dette føre til råteskader både på kledningsbordene og selve veggkonstruksjonen. Det må etableres lufting av kledningen.

Det anbefales at veggen som er åpen tettes snarlig, for å hindre følgeskader. Når veggen tettes, bør det også sjekkes etter fuktnivåer og skader i konstruksjonen samtidig.

Musesperre anbefales etablert for å hindre tilkomst av mus/skadedyr inn i boligen.

Det anbefales at firma hentes inn for å gi et fullstendig anslag på kostnadene for å utbedre ovennevnte avvik.

Kostnadestimat: 20 000 - 100 000

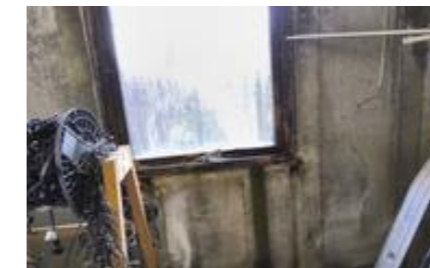
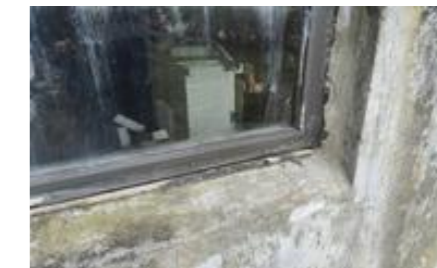
Vurdering av avvik:

Vinduene anbefales byttet innen kort tid for å hindre følgeskader i konstruksjonen.

Kostnadsestimat: 20 000 - 100 000

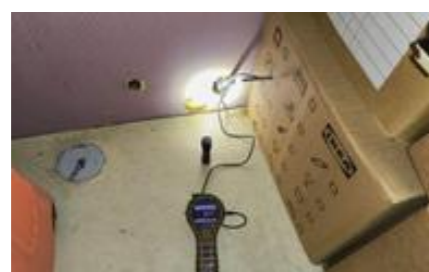
- Det er gjennom hulltaking påvist høyt fuktnivå inne i trekonstruksjonen i hulltakingen, men ikke påvist fuktskader i dette området. Høy luftfuktighet kan over tid føre til muggvekst eller sverting av materialer. Samtidig kan materialer og konstruksjoner bli ødelagt.

Ved hulltaking er det registrert dampspærre og forhudningspapp, iallefall på bod og under trapp i hoveddel, ut mot terreng. Det er også registrert 20-22 vekt% i treverket, som gir et tegn på fuktig treverk.

- Det påviste fuktnivå gir grunn til å overvåke konstruksjonen jevnlig for å se utvikling over tid, og eventuelt foreta tiltak for å unngå fuktskader.

Det er på befaringstidspunkt såpass mye påvist fuktighet at ytterligere undersøkelse - tiltak er anbefalt. Riving og oppbygging av vegger og gulv under terreng kan ikke utelukkes.

Kostnadsestimat: 20 000 - 100 000

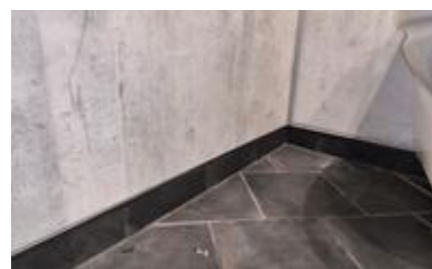
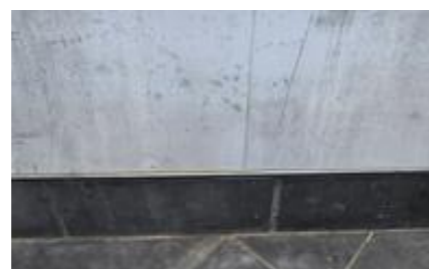
Badet har baderomsplater på veggene og takess i taket.
Det er sjekket for økte fuktverdier nederst i platene, uten avvik.

- Det er avvik:

Platene bør sjekkes jevnlig for fukt, da glipene og utførelsen gjør at platene er utsatt for fukt over tid. Det kan ikke utelukkes at platene må byttes over tid.

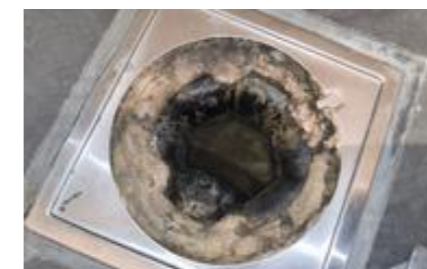
Membran svekkes over tid. Dette inkluderer tap av fleksibilitet, økt slitasje som kan føre til sprekker eller tynnslitninger, redusert tetthet og svekkelse av sveiser. Når membranen må skiftes, er vanskelig å fastslå. Det må derfor utføres regelmessig inspeksjon av membranen.

Sluket bør sjekkes jevnlig for skader og sprekker, grunnet slukets alder.

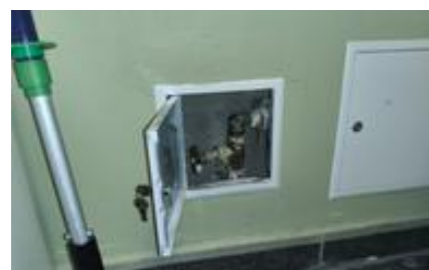
Det er en viss risiko for at lekkasjer kan oppstå på grunn av aldersrelatert svekkelse i skjøter eller rørmateriale. Kobberrør utvider seg når temperaturen øker og trekker seg sammen når temperaturen synker. Disse utvidelsene og sammentrekningene over tid kan medføre belastninger på rørmaterialet, som kan føre til svekkelse. Vannrørene bør skiftes i forbindelse med oppgradering av våtrom.

Røropplegget og trykket kan sjekkes av rørlegger, som kan utføre tiltak som gir bedre trykk i boligen.

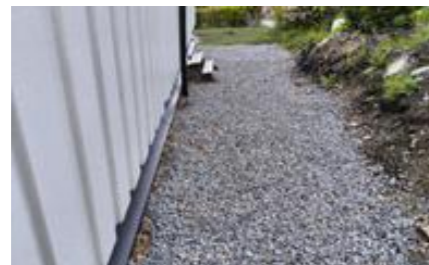
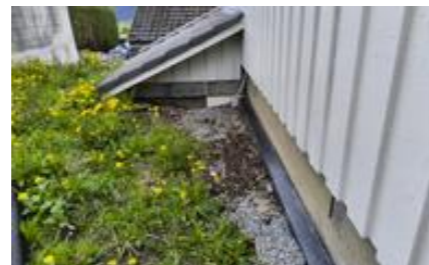
- Det bør foretas terrengjusteringer.

Fallforholdene bør vurderes utbedret. Anbefalt fall på terreng er 1:50, 3 meter ut fra grunnmur for å redusere fuktbelastningen i grunnmur/kjeller.
