Meget tiltalende
enebolig

SØRHELLINGA 6

Adresse: Sørhellinga 6, 1730 ISE

Gnr./Bnr.: Gnr. 3042, bnr. 98, i Sarpsborg kommune

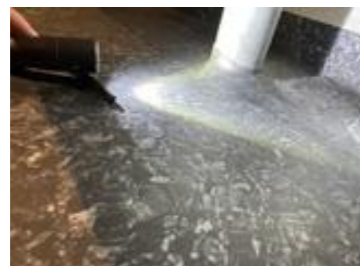
ETASJE > BAD

- Usikker tettesjikt løsning og lokalt reduserte oppbrett rundt gjennomføringer vurderes å ha begrenset betydning ved dagens bruk med dusjkabinett, men kan ved økt vannbelastning, som for eksempel bruk av badekar eller vannsøl på gulv, gi noe økt risiko for fuktpåvirkning av konstruksjonen. Det anbefales aktsom bruk samt vurdering av utbedringer ved fremtidig rehabilitering av våtrommet.

TG 2 gis på grunn av usikker tettesjikt løsning på vegger og lokalt reduserte oppbrett rundt rørgjennomføringer i gulv.
