Enebolig over 3 plan med  
garasje, hybel og utleiedel

BORDALSVEGEN 223

## EIERSKIFTERAPPORT™

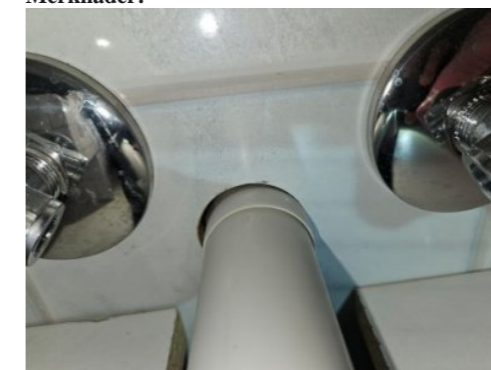
**7.2 Bad 1. etasje****TG 2** 7.2.1 Overflate vegger og himling

Bad 1. etasje – Overflate vegger og himling. Risiko: Gliper i hjørnelist på baderomsplater kan øke risikoen for fuktopptak i platekledning og underliggende konstruksjoner ved vannsprut eller kondens. Silikon bak hjørnelist, i plateskjøter og underkant av plater vil over tid miste sin funksjon på grunn av slitasje. Konsekvens: Fuktopptak gjennom åpne skjøter i plater/hjørnelist kan over tid føre til svelling, misfarging eller skade i platene, og i verste fall gi fuktpåvirkning i konstruksjoner bak platene som kan kreve utbedring eller utskifting.

Badet har baderomsplater på vegger og platekledd himling. Det vart ikkje observert fuktskader, misfarging eller teikn til skadedyr på synfaringsdagen. Ventil med avtrekk til det balanserte ventilasjonsanlegget er montert i himling. Det er registrert enkelte glipar i hjørnelister på baderomsplatene, men ikkje indikasjonar på lekkasje. Underkant av plater er smurt inn med silikon, etter den tids standard. Sokellist er ikkje montert. Overflatene framstår elles visuelt i god stand med normal bruksslitasje.

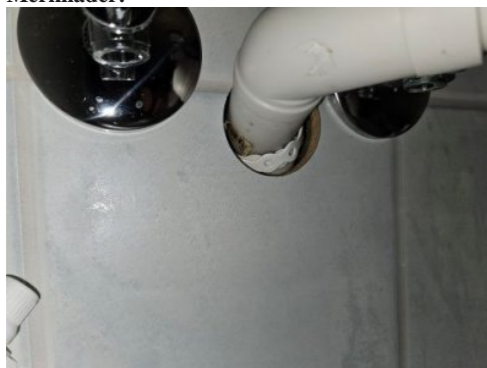
**7.3 Bad hybel****TG 2** 7.3.1 Overflate vegger og himling

Bad hybel – Overflate vegger og himling. Risiko: Gliper i hjørnelist på baderomsplater kan øke risikoen for fuktopptak i plateledning og underliggende konstruksjoner ved vannsprut eller kondens. Silikon bak hjørnelist, i plateskjøter og ved sokkellist vil over tid miste sin funksjon på grunn av slitasje. Konsekvens: Fuktopptak gjennom åpne skjøter kan over tid føre til svelling, misfarging eller skade i platene, og i verste fall gi fuktpåvirkning i konstruksjoner bak platene som kan kreve utbedring eller utskifting.

Badet har badersplater på vegger og plateledd himling. Det vart ikkje observert fuktskader, misfarging eller teikn til skadedyr på synfaringsdagen. Ventil med avtrekk til mekanisk avtrekk i hybel er montert i himling. Det er registrert enkelte glipar i hjørnelister på badersplatene, men ikkje indikasjonar på lekkasje. Sokkellist er montert på underkant av badersplater.

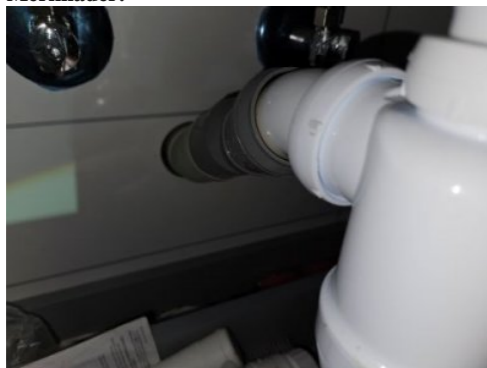
**7.5 Vaskerom 1. etasje****TG 1** 7.5.1 Overflate vegger og himling

Vaskerommet har plateklede veggar og himling. Overflatene framstår i normal teknisk stand utan synlege riss, sprekkar, sprekkar i fuge, fuktskadar eller teikn til skadedyr. Det er ikkje registrert avvik i underkant av plater. Ventil med avtrekk til det balanserte ventilasjonsanlegget er montert i vegg. Det er avløpspunkt og vassuttak på vegg, men det er ikkje montert vask i rommet. Overflater og konstruksjonar toler normalt vannsøl frå vaskemaskin og tørketrommel.
