# Tilstandsrapport

Enebolig

Bekkasinveien 23, 4318 SANDNES

Rapportdato: 26.03.2026

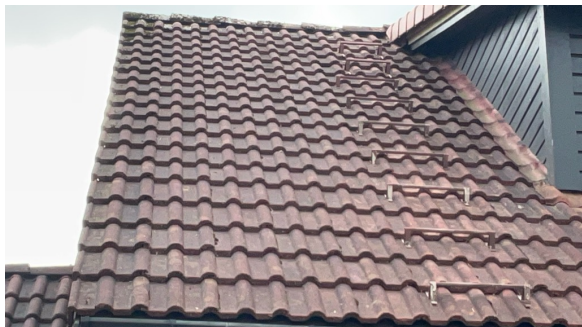
Tidspunkt for utskiftning av taktekking og undertak nærmer seg.

Taktekking.

Overvåk tilstanden jevnlig for å oppdage eventuelle skader eller lekkasjer tidlig, da risikoen for svikt øker når forventet brukstid er passert.

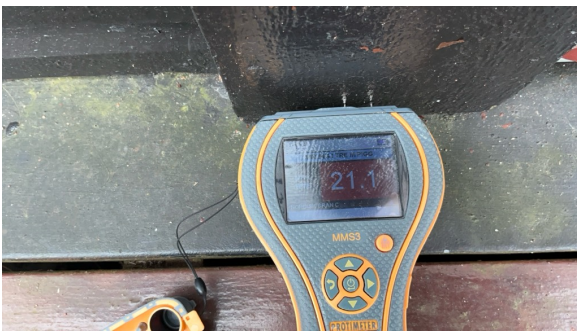
Bordkledningen ved inngangspartiet har liten avstand til tredekket. Det er målt forhøyet fuktnivå i nedre del av kledningen på samme sted.

Forhøyet fuktnivå.

Avstanden mellom tredekke og bordkledning bør økes for å redusere fuktpåkjenning på kledningen. For liten avstand og forhøyet fuktnivå øker risikoen for råteskader og forkortet levetid på kledningen.

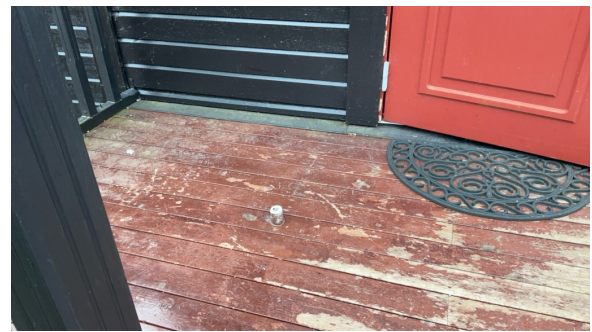
Liten avstand til underkant bordkledning.

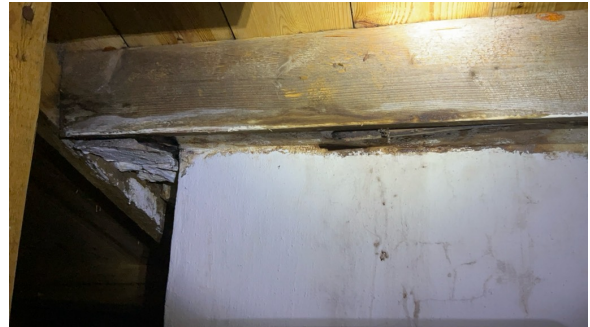
Det er fuktskjolder rundt pipen og på gulvet flere steder i loftsrommet. Skjoldene fremstod som tørre på befaringsdagen. Det er registrert spor av borebiller i konstruksjonen.

Fuktskjolder ved pipe.

Det anbefales å holde området under observasjon for å avdekke eventuell videre utvikling av fuktrelaterte forhold.

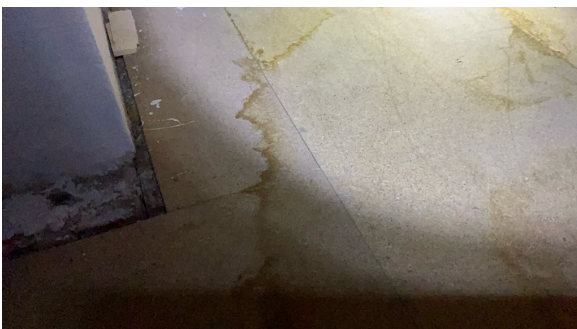
Fuktskjolder på gulv.

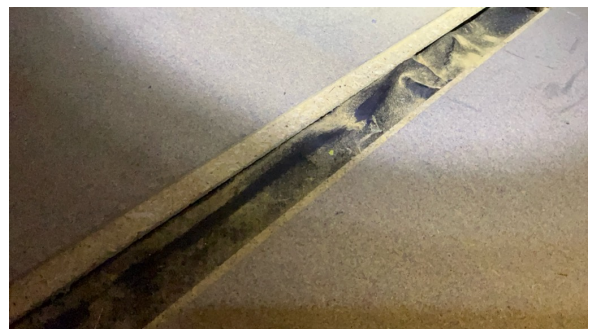
Dersom forholdet ikke følges opp, kan eventuelle skjulte fuktskader utvikle seg over tid og medføre behov for utbedring. Borebilleangrep kan, dersom de er aktive, medføre svekkelse av trekonstruksjoner over tid.

Boremel etter borebiller.

Det anbefales videre undersøkelser for å fastslå om borebilleangrepet er aktivt, f.eks. ved hjelp av skadedyrfirma. Dersom aktivitet bekreftes, må behandling iverksettes.

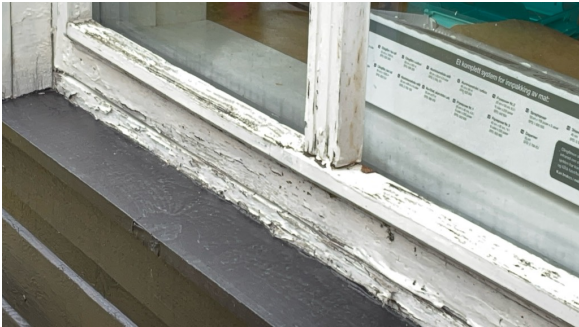
- Det er påvist at enkelte vinduer er vanskelig å åpne/lukke.
- Det er påvist avvik rundt innsetningsdetaljer.
- Karmene i vinduer er slitte og det er sprekker i trevirket.

Slitasje på vindu.

Vinduer i 1. etasje er værslitte og bør enten utbedres eller skiftes for å hindre ytterligere forringelse, redusert isolasjonsevne og økt risiko for fuktskader.

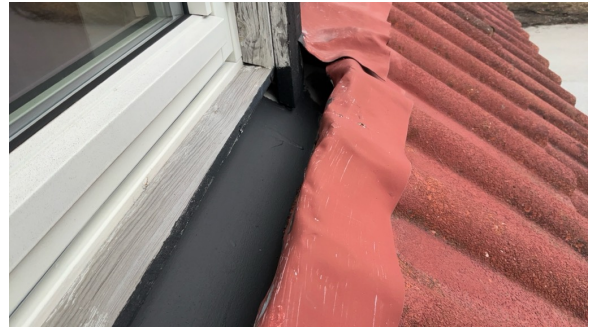
Beslag ikke korrekt montert.

I 2. etasje bør det utføres fagmessig utbedring rundt innramming og beslag for å unngå vanninntrengning og påfølgende skader på omkringliggende konstruksjoner.

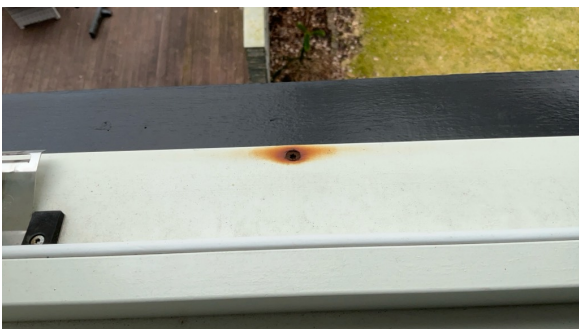
Det er benyttet skruer som går gjennom vinduskarmen på loftsvinduene. Dette er en uvanlig plassering, og skruene viser tegn til rustdannelse. Det er manglende tetting rundt vinduene i kjelleren.

Skrue gjennom karm.

Skruene i karmene på loftsvinduene bør erstattes med egnet metode for feste, da rustdannelse kan føre til svekket innfesting og økt risiko for skade på vinduene og omkringliggende konstruksjon.

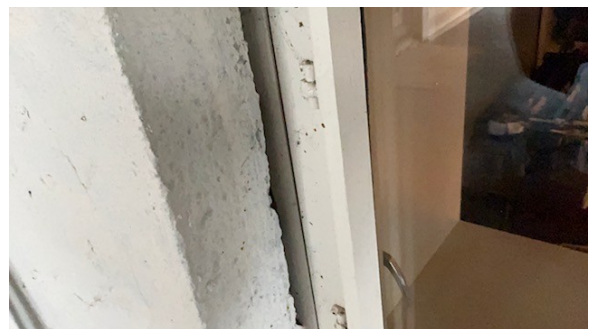
Manglende tetting rundt kjellervinduer.

Tetting rundt kjellervinduer bør utbedres for å unngå skade på vinduer og tilstøtende konstruksjoner, samt for å sikre lengre brukstid. Manglende tetting kan føre til inntrenging av fukt, som igjen kan gi råteskader og redusert levetid på bygningsdelene.

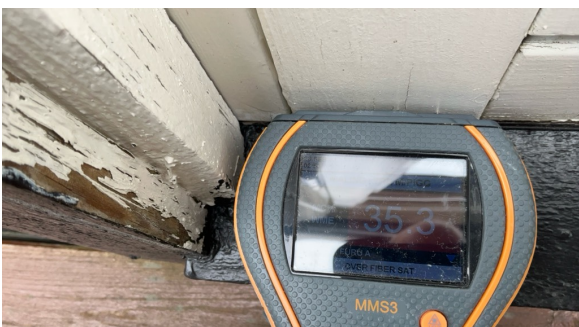
Terrassedøren har forhøyet fuktnivå.

Terrassedør med forhøyet fuktnivå.

Terrassedøren bør undersøkes nærmere og utbedres for å redusere fuktnivået, da forhøyet fukt kan føre til råte og skade på dør og omkringliggende konstruksjoner.

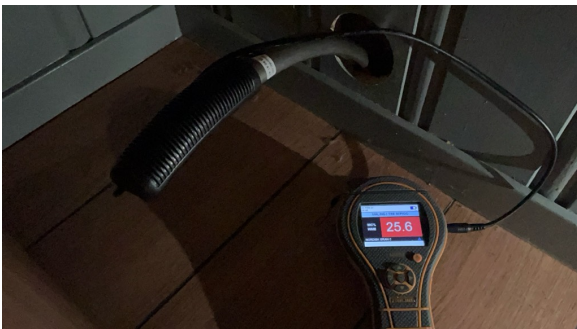
Det er registrert forhøyede fuktverdier i bunnsvill i nedgravd kjeller.

Innvendig dampspærre i nedgravde vegger kan føre til opphopning av fukt, noe som øker risikoen for råte, mugg og skader på bygningsmaterialer. Begrenset ventilasjon forsterker denne risikoen.

Ingen unormale forhold. Fuktkvote 25,6 %.

Det bør gjennomføres ytterligere undersøkelser for å kartlegge omfanget av fuktskader i bunnsvill og tilstøtende konstruksjoner.

Tiltak for å forbedre ventilasjonen og vurdere utbedring av veggkonstruksjonen bør vurderes for å redusere faren for videre fuktskader.

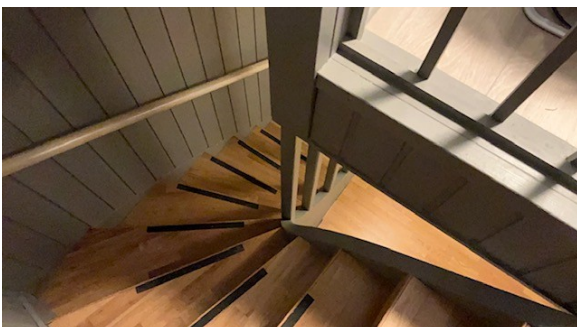
Kjellertrappen er imidlertid vesentlig brattere og smalere enn trappen mellom hovedetasjene, og har dermed redusert sikkerhet og bruksegenskaper. På denne bakgrunn er kjellertrappen vurdert som et avvik.

Kjellertrapp.

Trappen bør oppgraderes dersom kjellerrommet skal benyttes til varig opphold, for å redusere risiko for fall og sikre trygg adkomst mellom boligrom.

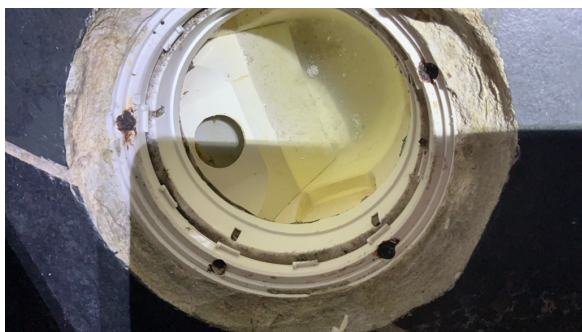
- Våtrommet har behov for omfattende oppgraderinger. For å sikre en løsning som oppfyller gjeldende krav, bør tettesjikt, sluk og røropplegg oppgraderes og dokumenteres.
- Manglende oppgradering av våtrommet medfører høy risiko for at konstruksjonene ikke vil tåle vanlig bruk av vann eller lekkasjer. Selv om det er dusjkabinett, er det fortsatt en betydelig risiko for at våtrommets konstruksjoner ikke tåler lekkasjer. Dette kan føre til fuktskader på tilstøtende konstruksjoner.

Manglende eller feil utført membran og motfall på gulv medfører økt risiko for vannskader i underliggende og tilstøtende konstruksjoner, samt fare for fuktskader og mugg.

Sluk i våtrom

Kostnadsestimat: 200 000 - 500 000

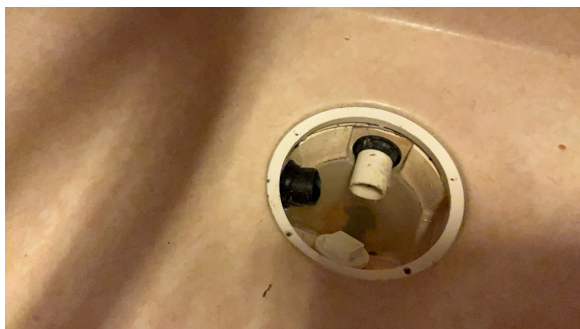
- Våtrommets tettesjikt/membran står foran utbedring/utskiftning.
- Det er viktig å merke seg at levetiden til en membran varierer basert på kvalitet, installasjon og bruk. Eldre membraner kan bli sprø og sprekke opp, noe som fører til at de mister sin vannettende funksjon. Dette kan resultere i vannlekkasjer gjennom vegger og gulv og fuktskader.
- Utettheter i tettesjiktet på våtrommet kan føre til fuktskader i bakenforliggende konstruksjoner dersom det ikke blir foretatt tiltak på våtrommets tettesjikt.
- Løsningen/utførelsen rundt rørgjennomføringer gir fare for fukt inn i konstruksjoner.

Konsekvensen av å ikke utbedre forholdene er økt risiko for vannlekkasjer og fuktskader i tilstøtende konstruksjoner, noe som kan medføre behov for utbedring.

Sluk i vaskerom.

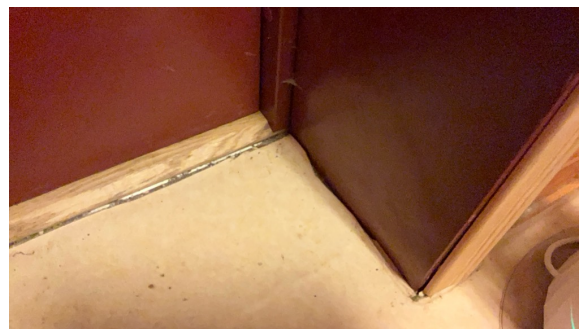
Manglende oppbrett ved dør

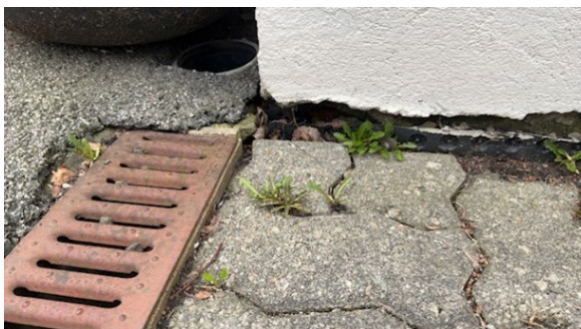
Det er registrert indikasjoner på forhold som tilsier behov for nærmere undersøkelser for å avklare årsak og omfang. Avhengig av resultatene kan det være behov for utbedring. Forholdet kan, dersom det ikke avklares, medføre økt risiko for skjevheter eller skader på bygget. Kostnadsestimatet gjelder videre undersøkelser og inkluderer ikke eventuelle utbedringskostnader.

Utvasking under grunnmur.

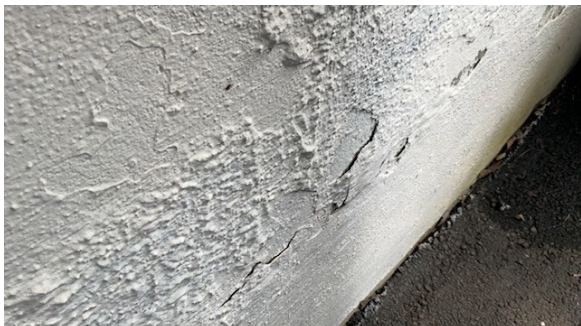
- Det er registrert skråriss som er symptom på setninger.
- Grunnmuren har sprekkdannelser.
- Det er påvist sprekker i murte/pussede fasader.

Konsekvensen av manglende utbedring eller oppfølging kan være økt risiko for vanninntrenging, ytterligere setningsskader og svekkelse av konstruksjonens stabilitet.

Murpuss som sprekker.

Overflater på grunnmur bør vedlikeholdes, og sprekker i grunnmur bør holdes under observasjon for å avdekke eventuell utvikling.

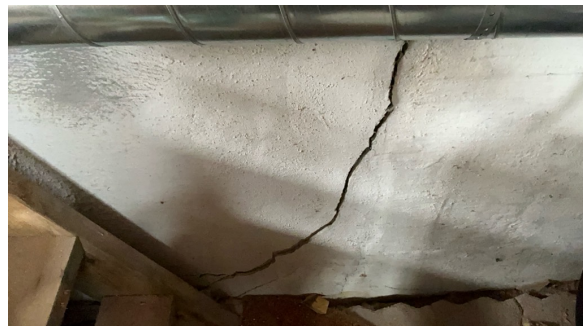
Skråriss i grunnmur.
