BEKKASINVEIEN 23

Adresse: Bekkasinveien 23, 4318
SANDNES

Befaringsdato: 18.03.2026

Rapportdato: 27.03.2026

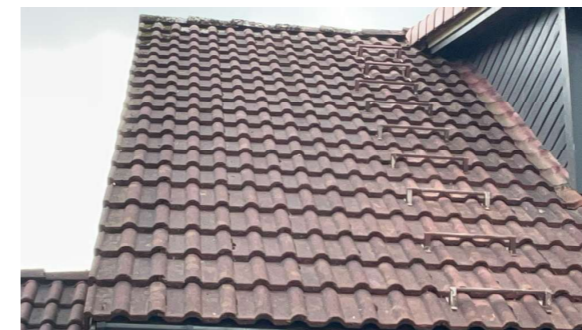
Tidspunkt for utskiftning av takteking og undertak nærmer seg.

Taktekking.

Overvåk tilstanden jevnlig for å oppdage eventuelle skader eller lekkasjer tidlig, da risikoen for svikt øker når forventet brukstid er passert.

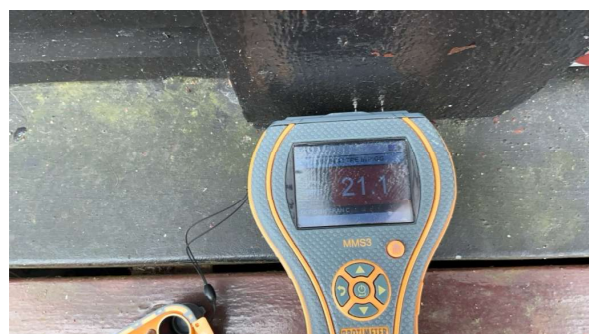
Bordkledningen ved inngangspartiet har liten avstand til tredekke. Det er målt forhøyet fuktnivå i nedre del av kledningen på samme sted.

Forhøyet fuktnivå.

Avstanden mellom tredekke og bordkledning bør økes for å redusere fuktpåkjenning på kledningen. For liten avstand og forhøyet fuktnivå øker risikoen for råteskader og forkortet levetid på kledningen.

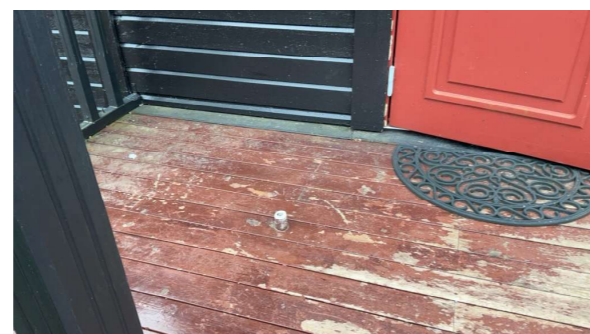
Liten avstand til underkant bordkledning.

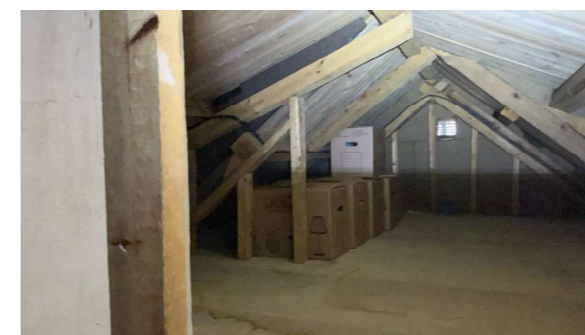
Takkonstruksjon med bærende åser.

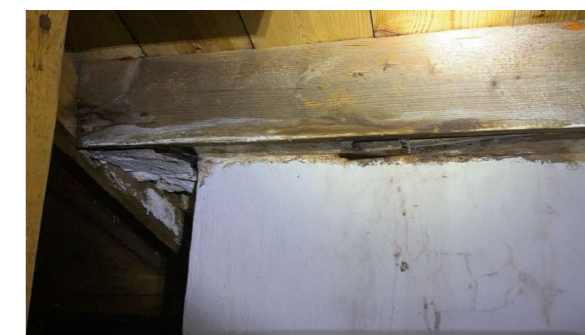
Det er fuktskjolder rundt pipen og på gulvet flere steder i loftsrommet. Skjoldene fremstod som tørre på befaringdagen. Det er registrert spor av borebiller i konstruksjonen.

Fuktskjolder ved pipe.

Det anbefales å holde området under observasjon for å avdekke eventuell videre utvikling av fuktrelaterede forhold.

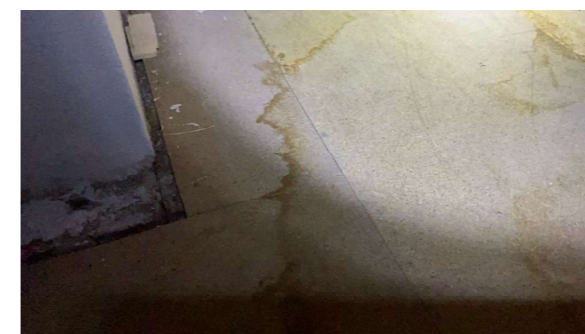
Fuktskjolder på gulv.

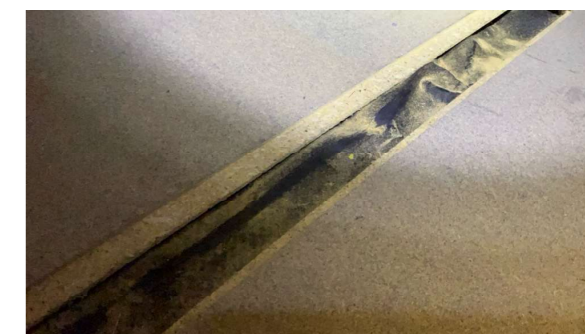
Dersom forholdet ikke følges opp, kan eventuelle skjulte fuktskader utvikle seg over tid og medføre behov for utbedring. Borebilleangrep kan, dersom de er aktive, medføre svekkelse av trekonstruksjoner over tid.

Boremel etter borebiller.

Det anbefales videre undersøkelser for å fastslå om borebilleangrepet er aktivt, f.eks. ved hjelp av skadedyrfirma. Dersom aktivitet bekreftes, må behandling iverksettes.

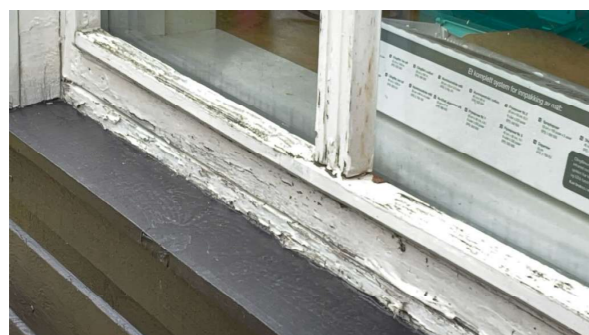
- Det er påvist at enkelte vinduer er vanskelig å åpne/lukke.
- Det er påvist avvik rundt innsetningsdetaljer.
- Karmene i vinduer er slitte og det er sprekker i treverket.

Slitasje på vindu.

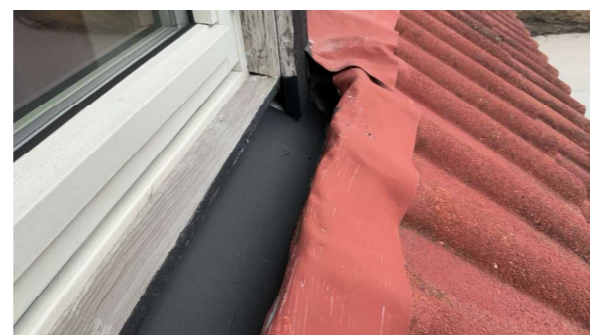
Beslag ikke korrekt montert.

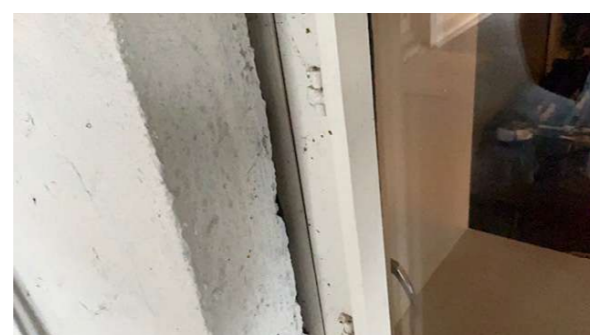
Det er benyttet skruer som går gjennom vinduskarmen på loftsvinduene. Dette er en uvanlig plassering, og skruene viser tegn til rustdannelse. Det er manglende tetting rundt vinduene i kjelleren.

Manglende tetting rundt kjellervinduer.

Tetting rundt kjellervinduer bør utbedres for å unngå skade på vinduer og tilstøtende konstruksjoner, samt for å sikre lengre brukstid. Manglende tetting kan føre til inntrengning av fukt, som igjen kan gi råteskader og redusert levetid på bygningsdelene.

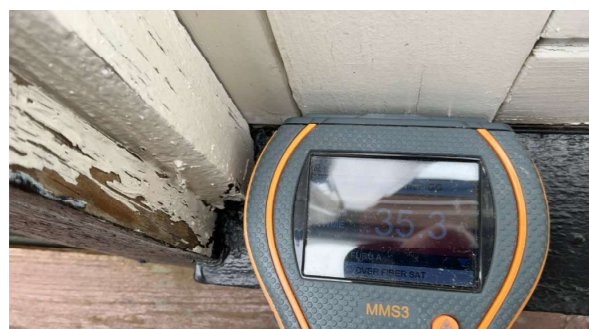
Terrassedøren har forhøyet fuktnivå.

Terrassedør med forhøyet fuktnivå.

Terrassedøren bør undersøkes nærmere og utbedres for å redusere fuktnivået, da forhøyet fukt kan føre til råte og skade på dør og omkringliggende konstruksjoner.

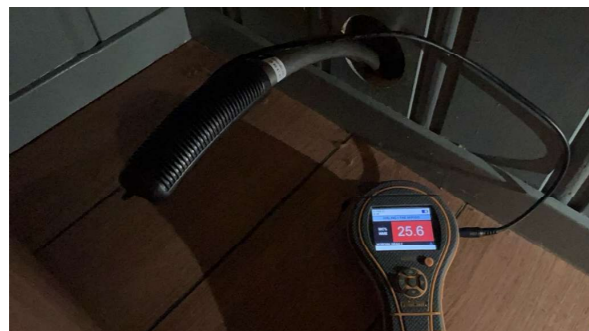
Ingen unormale forhold. Fuktkvotient 25,6 %.

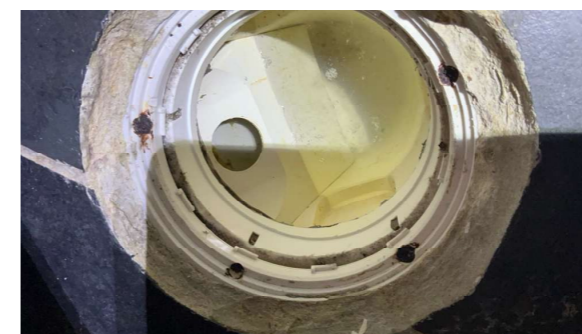
Manglende eller feil utført membran og motfall på gulv medfører økt risiko for vannskader i underliggende og tilstøtende konstruksjoner, samt fare for fuktskader og mugg.

Kostnadsestimat: 200 000 - 500 000

Sluk i våtrom

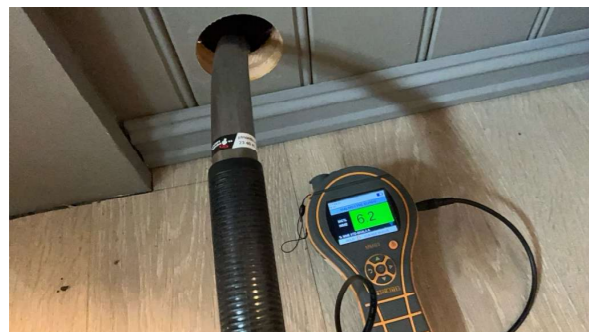
Ingen unormale forhold. Fuktkvotene 6,2%.

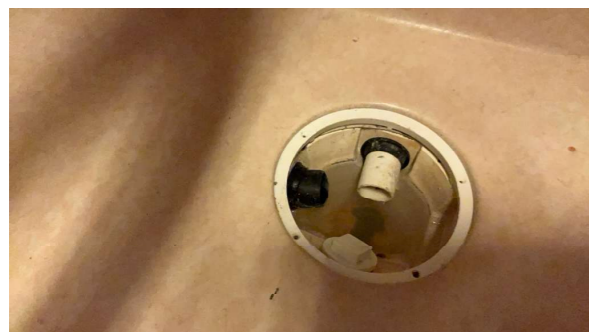
Konsekvensen av å ikke utbedre forholdene er økt risiko for vannlekkasjer og fuktskader i tilstøtende konstruksjoner, noe som kan medføre behov for utbedring.

Kostnadsestimat: 20 000 - 100 000

Sluk i vaskerom.

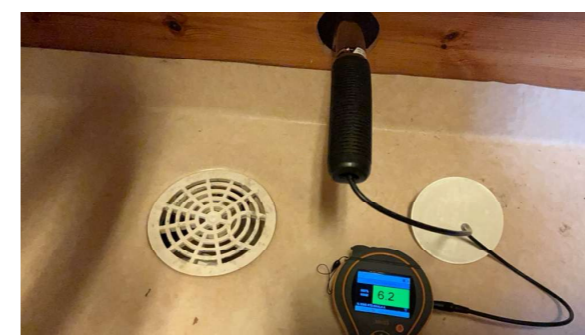
Hulltaking er foretatt uten å påvise unormale forhold. Hulltaking er foretatt i vegg i våtrom.

Ingen unormale forhold. Fuktkvote 6,2 %.

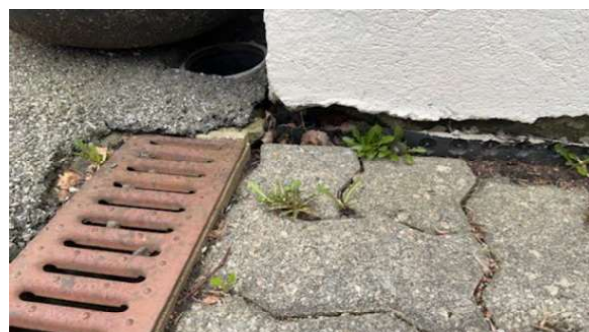
Det er registrert indikasjoner på forhold som tilsier behov for nærmere undersøkelser for å avklare årsak og omfang. Avhengig av resultatene kan det være behov for utbedring. Forholdet kan, dersom det ikke avklares, medføre økt risiko for skjevheter eller skader på bygget. Kostnadsestimatet gjelder videre undersøkelser og inkluderer ikke eventuelle utbedringskostnader.

Kostnadsestimat: Under 20 000

Utvasking under grunnmur.

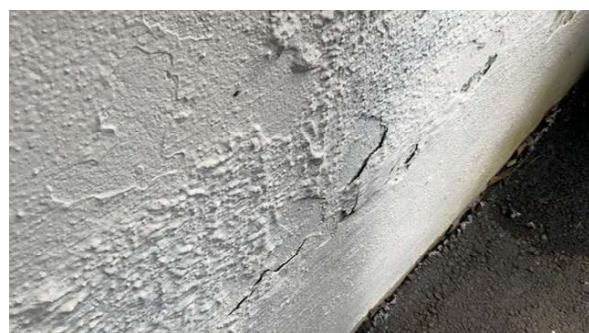
Konsekvensen av manglende utbedring eller oppfølging kan være økt risiko for vanninntrenging, ytterligere setningskader og svekkelse av konstruksjonens stabilitet.

Murpuss som sprekker.

Overflater på grunnmur bør vedlikeholdes, og sprekker i grunnmur bør holdes under observasjon for å avdekke eventuell utvikling.

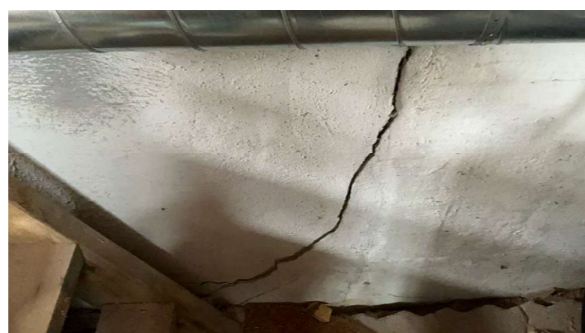
Det er registrert skråriss som er symptom på setninger.
Grunnmuren har sprekkdannelser.
Det er påvist sprekker i murte/pussede fasader.

Skråriss i grunnmur.
