SVEBAKKTUNET 21

Tomannsbolig  
Svebakktunet 21, 5533 HAUGESUND HAUGESUND kommune  
# gnr. 4, bnr. 268

Befaringsdato: 15.08.2025 Rapportdato: 17.08.2025 Oppdragsnr.: 22507-20066 Referansenummer: EY1593  
Foretak: 3 TAKST AS Takstingeniør: Lars Milje Vår ref:

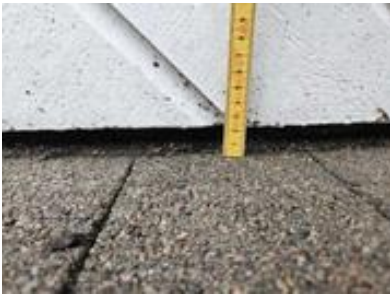
Vurdering av avvik:  
- Bordkledning går stedvis nesten helt ned i terreng.  
Tiltak  
- Lokal utbedring bør foretas for å øke avstanden mellom terreng og bordkledning.

Bordkledning går stedvis nesten helt ned i terreng.

- Lokal utbedring bør foretas for å øke avstanden mellom terreng og bordkledning.

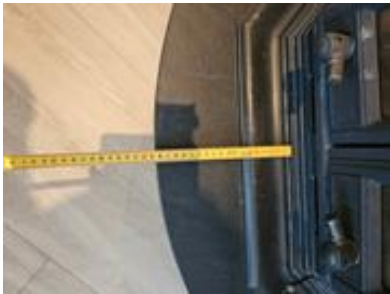
Vurdering av avvik:  
- Ildfast plate mangler på gulvet under sotluke/feieluke på pipe.  
- Ildfast plate mangler på gulvet under/foran ildstedet.  
Tiltak  
- Det anbefales å montere ildfast plate under luker på pipe.  
- Det må monteres ildfast plate under/foran ildsted.

Ildfast plate mangler på gulvet under sotluke/feieluke på pipe.

Ildfast plate mangler på gulvet under/foran ildstedet.

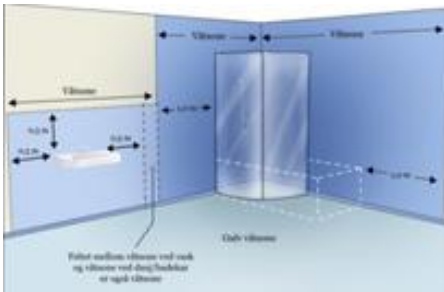
| - Det er vindu/dør med ikke fuktbestandige materialer i våtsonen (ved vask, dusj, badekar, osv.), løsningen eller byggematerialet er uegnet. |
| - Dersom det ikke gjøres tiltak, kan dette medføre oppfukning, oppsvelling og forringelse av materialer over tid og fuktskader på tilstøtende konstruksjoner. |

Det er vindu/dør med ikke fuktbestandige materialer i våtsonen (ved vask, dusj, badekar, osv.), løsningen eller byggematerialet er uegnet.

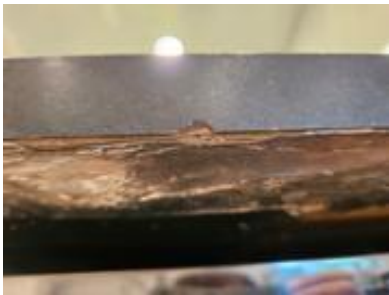
| - Det er påvist skader på overflater/kjøkkeninnredning utover normal slitasjegrad. |

Det er påvist små skader i benkeplate ved oppvaskmaskin.

- Det må påregnes lokal utbedring/utskiftning.
