Takk for din interesse for  
Lågøyna 3

# **VEDLEGG TIL SALGSOPPGAVEN**

Adresse **Lågøyna 3, 6887 Lærdal**  
 Bygningstype **Enebolig**  
 Kommune **Lærdal**  
 Matrikelnummer **31 / 150 / — / —**  
 Andelsnummer **—**  
 (Anr)

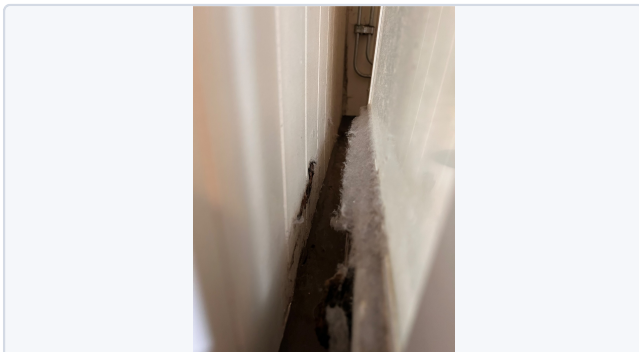
### Bad 1. etg – Overflater – vegger og himling – bilder

Det er påvist punktvis fuktskade på plate bak dusjkabinett.

Årsaken til TG2 er at det er benytta overflatemateriale som ikkje er fuktbestandig i våtsone. Det er påvist punktvis svelling/misfarging på plate bak dusjkabinett.

Det er risiko for oppsvelling av plater, og for fuktskade på konstruksjonen som følge av at det er benytta plater uten tilstrekkelig fuktbestandighet.

Bilde syner misfarging/fuktskade på plate bak kabinett.

Holde konstruksjonen under oppsikt.

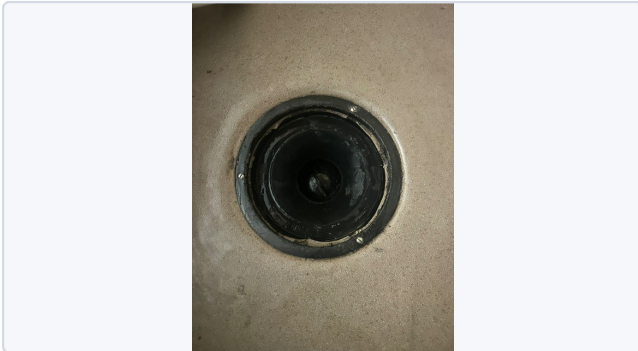
### Bad 1. etg – Vanntett sjikt og tilslutning til sluk/gjennomføringer – bilder

Manglande tettesjikt på vegg gir risiko for fuktskade i konstruksjonane rundt ved lekkasje på utstyr og tilkoblingar.

Ingen strakstiltak vurdert nødvendig. Det bør vurderast å etablere godkjent tettesjikt (baderomsplater f. eks) i våtsoner.

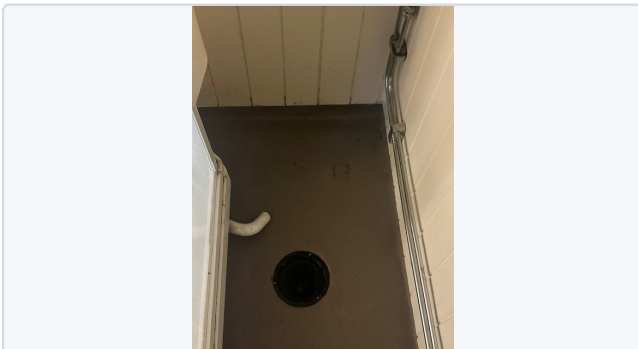
Slukplassering under dusjkabinett.

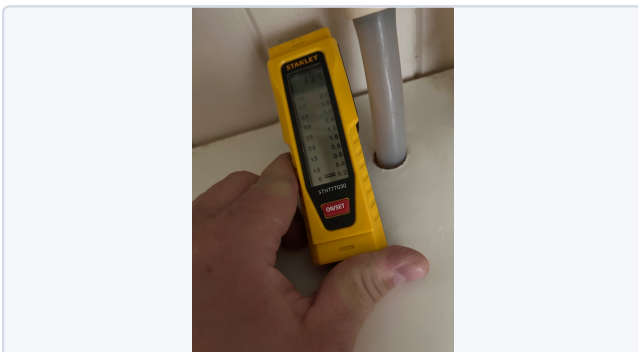
Fuktmåling i benkeskåp.

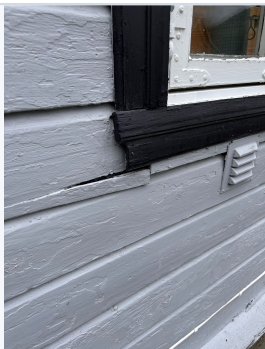
I tillegg er det påvist mindre skadar som oppsprekking og utbuling på kledning. Noko rote på vindski på overbygg på trapp på bakside.

Sprekk i kledning.

Det blir anbefalt å byte kledning og omrammingar. Ein vil da og kunne avdekke tilstand på bærande konstruksjonar, isolering og vindtetting. Dette blir vurdert som nødvendig for å unngå at fuktskade oppstår og utviklar seg.

Som minimum bør det monterast beslag ved vindauger, og opnast kledning for å kontrollere om det er skadar som bør utbetrast.

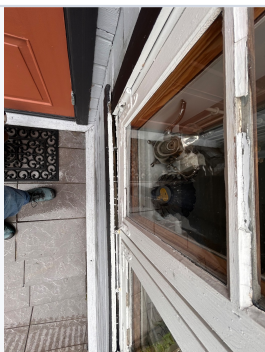
Det er avvik på vasstetting rundt vindauger, og belistning er utan beslag eller vannstokk, noko som gjer at vatn renn inn bak kledningen under vindauga.

Særleg blir det vurdert som høg risiko for skade under vindauger der vatn har kunne trenge inn, og manglande lufting gir dårlege forhold for uttørking. Kombinert med målte fuktverdiar må det påreknast at det er skjulte feil som ikkje kan avdekkast utan destruktive inngrep.

Spalte mellom vindauge og kledning/listverk.

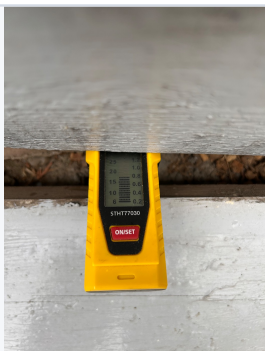
Det er roteskade vannstokk i underkant av kledning, og denne er punktvis laus. Det er foreteke ei fuktmåling i trevirke/laft bak denne og det er påvist noko høge fuktverdiar der.

Målt fukt på 17% i laft bak kledning.

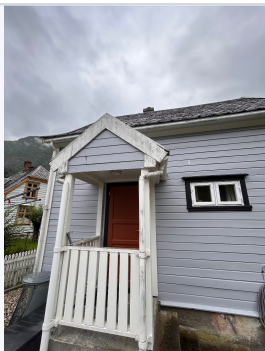
Råteskade på vindski.

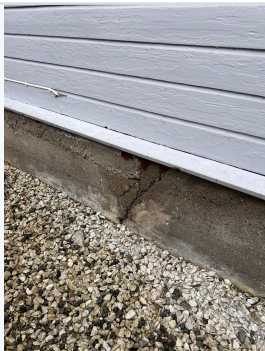
Riss og sprekker i mur er indikasjon på setningar i grunn.

Sprekk i mur

Det blir anbefalt å holde sprekker under oppsikt for å avdekke endringar. Ein bør vurderer tiltak dersom det er aktiv bevegelse.

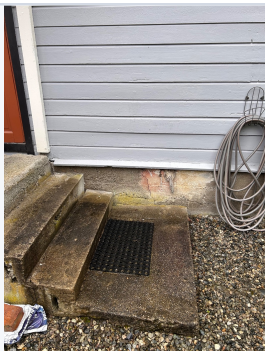
Sprekk i mur

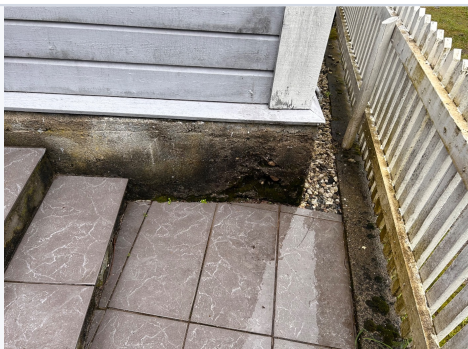
Skade på mur, som truleg heng saman med manglande nedløpsrør på takrenne som igjen har gitt høg fukt i mur med påfølgjande avskaling.

Skade på mur

Det blir anbefalt å utbedre skade på hjørne, og å montere nedløpsrør for å lede vekk vatn.

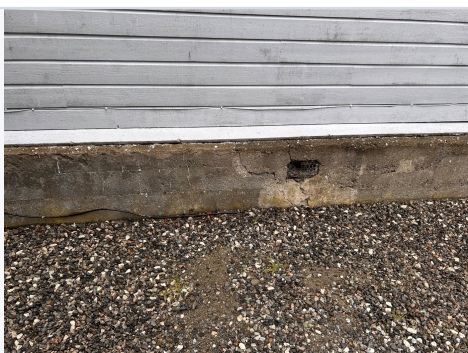
Sprekker i mur
