Innholdsrik enebolig på
to plan med stor tomt og
flott utsikt. Kan dette bli ditt nye
drømmehjem?

TORKEL HAABETHS VEI 35

Tilstandsrapport

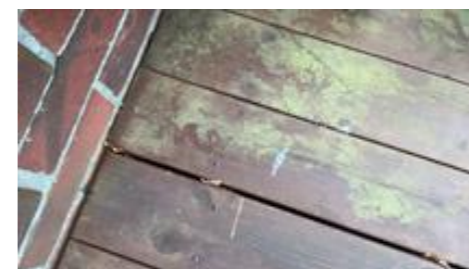
Terrassedekket har utbredt grønne og overflateslitasje, noe som reduserer uttørkingsevnen, gir økt fukttopphold og medfører en glatt overflate.

Grønske på terrasse.

Terrasseplattene bør vaskes og overflatebehandles for å øke motstandsdyktigheten mot fukt. Dersom dette ikke utføres, vil det være økt risiko for fuktskader, råte og redusert levetid på konstruksjonen.
