PROAKTIV

TORKEL HAABETHS VEI 35

Tilstandsrapport

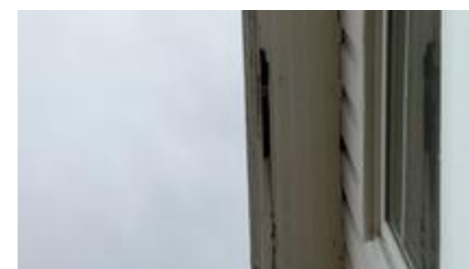
Det er påvist råteskader i trekonstruksjon i takutstikk. Treverket fremstår nedbrutt med åpninger og svekket materialfasthet. Forholdet indikerer langvarig fuktpåvirkning. Takkonstruksjonen er i hovedsak vurdert fra underliggende etasje. Det er begrenset inspeksjonsmulighet, og vurderingen er derfor basert på synlige forhold og alder. Skjulte avvik kan ikke utelukkes.

Råteskade

Råteskader medfører redusert bæreevne og levetid i konstruksjonen. Det er risiko for videre nedbrytning samt mulig følgeskader i tilstøtende konstruksjoner dersom tiltak ikke iverksettes. Åpninger i konstruksjonen kan også gi økt fare for fuktinntrengning og skadedyr. Skadet treverk må fjernes og erstattes med nytt. Årsak til fuktpåvirkning må avdekkes og utbedres for å hindre gjentakelse. Det anbefales nærmere undersøkelser for å kartlegge omfanget av skaden.

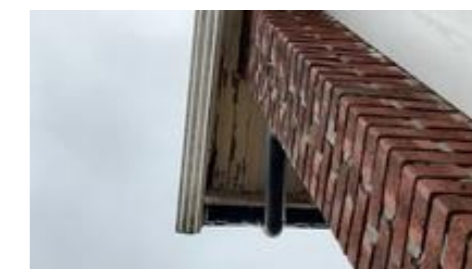
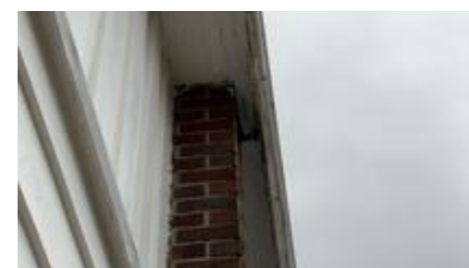
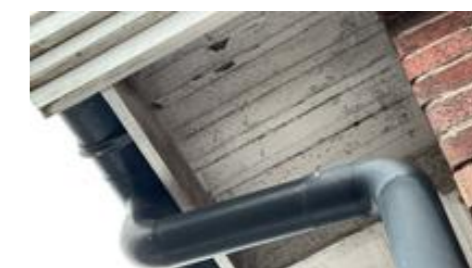
Svertesopp/mugglignende vekst.

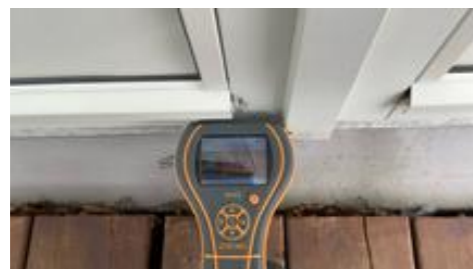
Det er målt stedvis høy fukt i treverket i balkongdør. Forholdet kan medføre misfarging og råte. Tiltak i form av tørking og overflatebehandling anbefales. Manglende vedlikehold kan gi redusert levetid og skader på tilstøtende konstruksjoner.

Terrassedør 1. etg. høyt fuktinnhold.

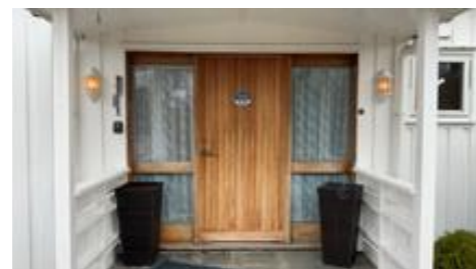
Høy fuktighet registrert i terrassedøren, værslitasje på hoveddøren samt manglende tetting rundt terrassedøren i kjeller.

Hoveddør.

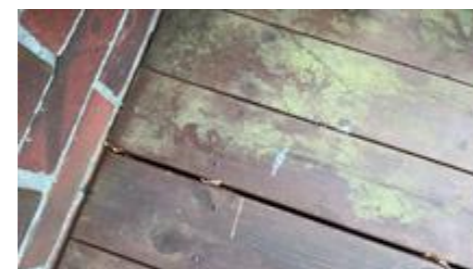
Terrassedekket har utbredt grønne og overflateslitasje, noe som reduserer uttørkingsevnen, gir økt fukttopphold og medfører en glatt overflate.

Grønske på terrasse.

Terrasseplattene bør vaskes og overflatebehandles for å øke motstandsdyktigheten mot fukt. Dersom dette ikke utføres, vil det være økt risiko for fuktskader, råte og redusert levetid på konstruksjonen.

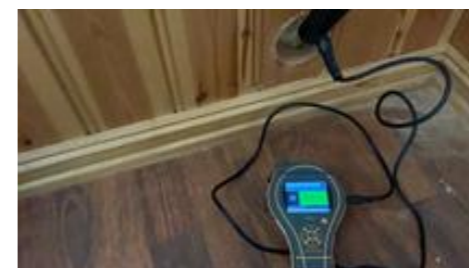
Ingen unormale forhold. Fuktkvotene 13,5%.

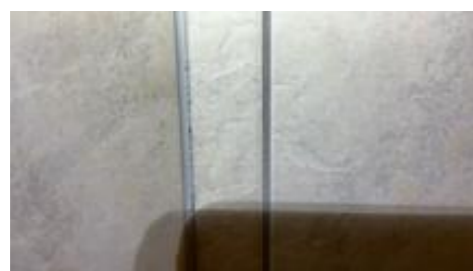
Det er påvist at flisfuger har riss/sprekker.

Sprekk i fuge.

- Slike riss/sprekker kan indikere bakenforliggende fuktskader, og konstruksjonen bør observeres jevnlig for å vurdere utvikling.
- Fuger bør skiftes ut.

Fuger med riss eller sprekker bør utbedres for å hindre fuktinntrengning i underliggende konstruksjoner. Konsekvensen av manglende utbedring kan være fuktskader og skade på bygningsdeler bak flisene.

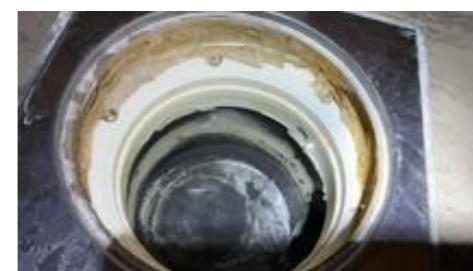
Det er påvist mangelfull/feil utførelse rundt rørgjennomføringer e.l. som gir fare for fukt i konstruksjonen i våtsone.
Mer enn halvparten av forventet brukstid er passert på membranløsningen.
Mer enn halvparten av forventet brukstid er passert på slukløsningen.

Ikke fagmessig plassering av membran.

Det bør foretas utbedring av membran og tettesjikt, spesielt rundt rørgjennomføringer og sluk, for å hindre fuktinntrengning i konstruksjonen. Konsekvensen av mangelfull utførelse og at membranen ikke er avsluttet under klemringen, er økt risiko for fuktskader i skjulte konstruksjoner, noe som kan føre til kostbare reparasjoner og redusert levetid på våtrommet.

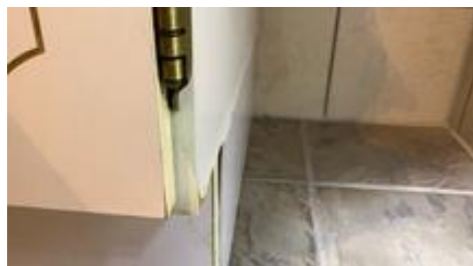
Det er ikke påvist tilfredsstillende løsning for å synliggjøre lekkasje fra innebygget systerne.
Det er påvist skader på innredning.

Innredning med skade etter svelling.

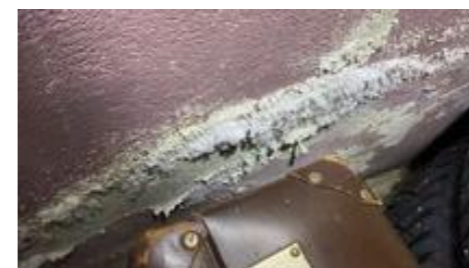
Vaskerommet har betonggulv og murvegger uten dokumentert fuktsikring. Det er registrert fuktmerker og saltutslag på vegger, noe som indikerer fuktpåvirkning. Løsningen avviker fra dagens krav til våtrom og medfører økt risiko for fuktskader ved normal bruk.

Vegg på vaskerom.

Våtrommet må oppgraderes for å tåle forventet bruk. Det anbefales etablering av tilfredsstillende fuktsikring og ventilasjon.

Tiltak bør iverksettes for å hindre videre fuktinntrengning og redusere risikoen for fuktskader, muggdannelse og forringelse av konstruksjonen. Manglende tiltak kan føre til økte vedlikeholdskostnader og redusert levetid på bygget.

Kostnadsestimat: 100 000 - 200 000

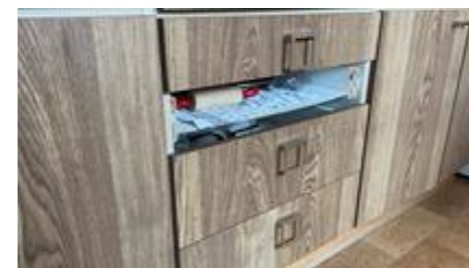
Det er påvist skader på overflater/kjøkkeninnredning utover normal slitasjegrad.

Manglende skuffefront.

- Det må påregnes lokal utbedring/utskiftning.
- Påviste skader må utbedres.

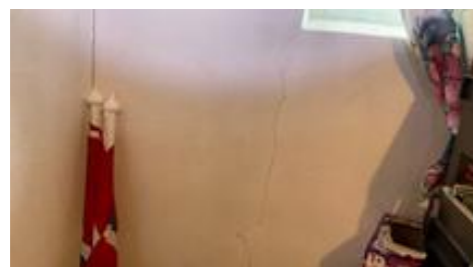
Grunnmuren har sprekkeformasjoner.
Det er avvik:

Riss i betongkonstruksjon i kjeller.

Sprekker i grunnmur bør holdes under observasjon for å avdekke eventuell utvikling, for å unngå ytterligere skader på konstruksjonen.

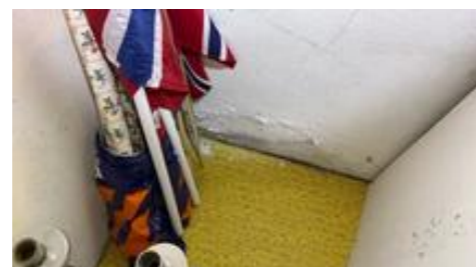
Det er registrert betydelige saltutslag og avskalling på innvendig side av grunnmur. Forholdet indikerer fukttransport gjennom konstruksjonen, og må sees i sammenheng med antatt svekket dreneringsfunksjon.

Saltutslag i bod.

Årsak til fuktpåvirkning bør utredes. Det kan være behov for tiltak som utvendig fuksikring, drenering eller andre fuktreduserende tiltak.
