RØYSLANDSVEGEN 143

**Adresse:** Røyslandsvegen 143, 4387  
BJERKREIM

Befaringsdato: 19.02.2026

Rapportdato: 24.02.2026

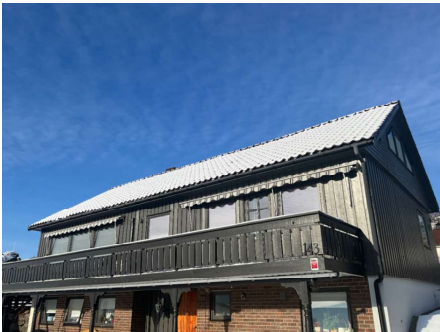
- Det mangler snøfangere på hele eller deler av taket, men det var ikke krav om dette på byggemeldingstidspunktet.
- Mer enn halvparten av forventet brukstid er passert på renner/nedløp/beslag.
- Det er avvik:

Snøfangere bør monteres på taket for å redusere risikoen for takras, som kan forårsake skader på personer, dyr eller eiendeler. Selv om snøfangere ikke var et krav da bygget ble oppført, skal dette vurderes i henhold til NS 3600. Ifølge standarden skal det gis TG2 dersom snøfangere mangler, og for å oppnå TG1 må dette utbedres.

Bildet viser tak med manglende snøfanger.

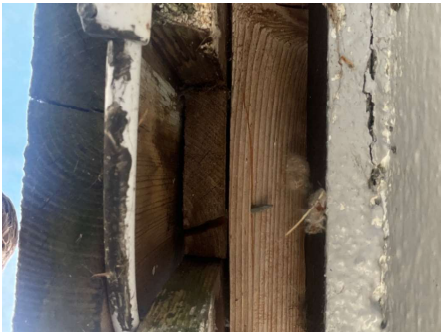
- Vurdering av avvik:**
- Det er ingen eller liten lufting i nedre kant av kledning mot grunnmur.
  - Det er avvik:

Det er enkelte kledningsbord med spredt råteskade.

Manglende lufting av kledningen fører til redusert luftsirkulasjon bak kledningen. Dette resulterer i ineffektiv tørking og drenering av regnvann som trenger inn gjennom kledningen. Over tid kan dette føre til råteskader på kledningsbordene. Det må derfor etableres lufting av kledningen.

Bildet viser blokkert lufting av klednig.

Spredt råteskader i kledningen gir ikke bare kosmetiske utfordringer, men øker også risikoen for at råteskader og vanninntrenging i selve veggkonstruksjonen. Råteskadet kledning må skiftes.

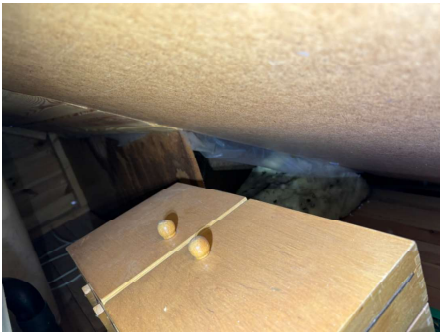
- Vurdering av avvik:**
- Det er begrenset/dårlig ventilering av takkonstruksjonen.
  - Hele takkonstruksjonen er gjenbygget. Det er ingen mulighet til vurdering utover alder og observasjoner fra underliggende etg.
  - Det er avvik:

Utett dampserre kan føre til at fuktig og varm inneluft trenger inn i konstruksjonen. Når denne luften møter kaldere soner bak isolasjonen, avkjøles den og kan kondensere på kalde flater. Omfanget av kondens vil variere med inneluftens fuktighetsnivå og temperaturen på overflatene. For å hindre dette bør dampspærren tettes i områder med punktering eller utettheter, for eksempel ved bruk av egnet tape.

Bildet viser utettheter i dampsperre.

Det må etableres ventilering av takkonstruksjonen, for eksempel ved hjelp av luftespalter i de utvendige kassene. Ventileringen skal sørge for at det ikke oppstår kondens i konstruksjonen, og at eventuell fuktighet som dannes, tørker opp.

Det bør gjennomføres ytterligere undersøkelser av takkonstruksjonen for å undersøke om den er bygget riktig med tanke på isolasjon og dampserre, samt for å avdekke eventuelle kondensproblemer eller lekkasjer i taket.

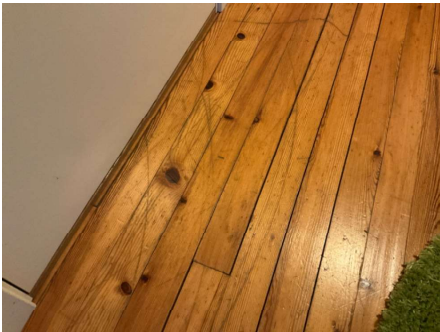
Bildet viser gulv med

Avviket er kosmetisk og kan utbedres etter ønske.

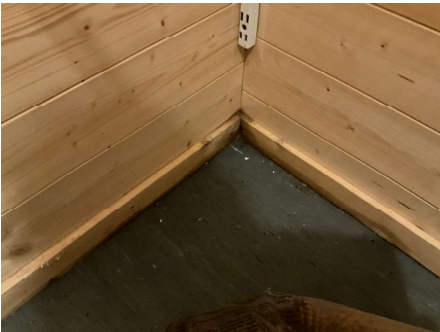
Bildet viser fuktmerker på vegg

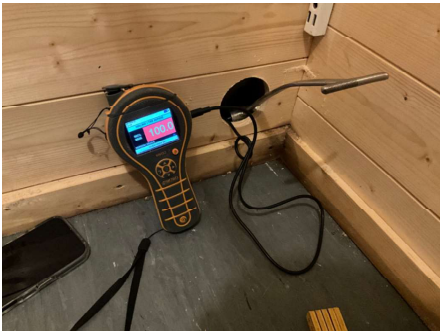
Fuktmåling i påforett vegg som viser fullmetning.

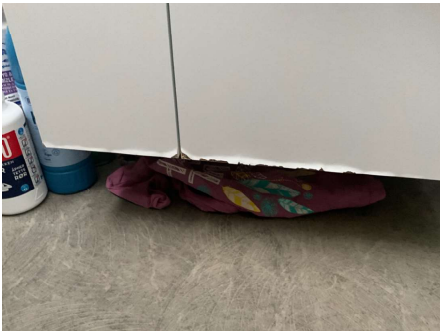
Bildet viser oppsvulmet skapdør.

Oppsvulmet skapdører er et kosmetisk avvik og kan byttes etter ønske.

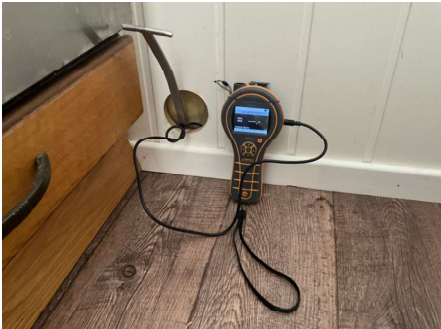
Hulltaking er foretatt fra kjøkken og inn mot dusjsonen. Det er målt etter fuktighet i veggens bunnsvill ved bruk av elektropigger, uten at det er påvist unormale verdier.

Fuktmåling uten utslag.

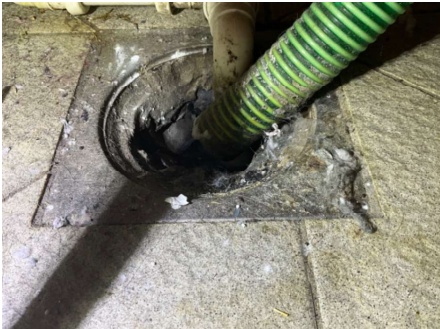
Det er ikke behov for umiddelbare tiltak, men sluken svekkes over tid. En vanlig problemstilling er sprøhet, der plasten mister sin fleksibilitet og kan sprekke. Vær oppmerksom på at sluken har redusert restlevetid, og den bør skiftes i forbindelse med oppgraderinger av våtrommet.

Oversiktsbilde av sluk.

Murer bør innhentes, slik at sluket kan undersøkes bak klemringen, for å se om det er membran, og hvordan denne eventuelt er utført.

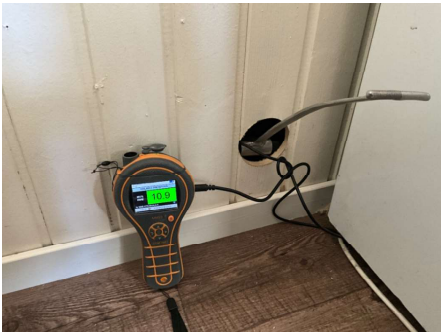
Hulltaking er foretatt fra kjøkken og inn mot gulvets våtsone. Det er målt etter fuktighet i veggens bunnsvill ved bruk av elektropigget, uten at det er påvist unormale verdier.

Fuktmålingen regnes som tørr og viser 10,9 vekt%

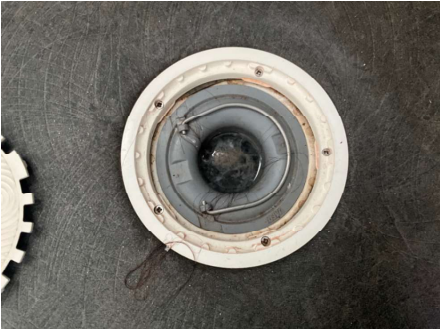
Oversiktsbilde av sluk.

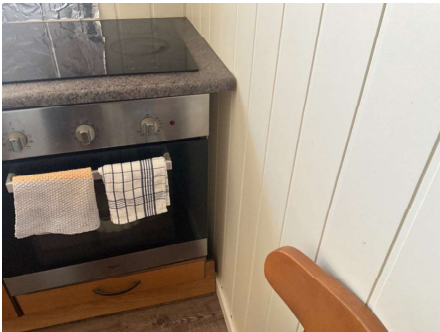
Bildet viser manglende dekklist mellom innredning og vegg.

Løs sokkel og manglende dekklist er et kosmetisk avvik og kan utbedres etter ønske.

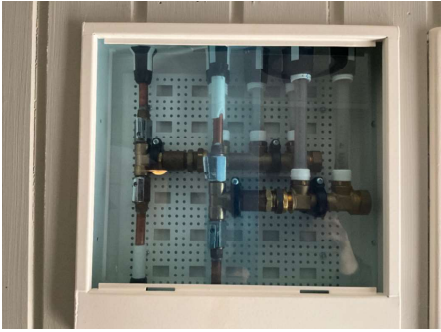
Vannrør til bad i 1. etasje og underetasjen er av plast (rør-i-rør) fra 2019.  
Besiktiget i vannfordelingsskap som er plassert i entre til underetasjen.  
Lekkasjevann fra vannfordelingskap ledes til bad.

Oversiktsbilde av rørskap.

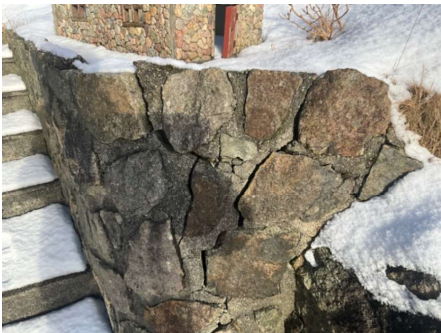
Bildet viser sprekker i støttemur av betong.

Sprekker i muren bør pusses og holdes under oppsyn for å kontrollere om de utvikler seg. Hvis sprekken-ene fortsetter å utvikle seg, må ytterligere undersøkelser og tiltak utføres for å stoppe utviklingen.

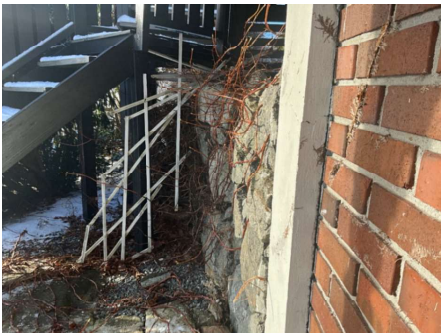
Når deler av en forstøtningsmur heller utover, kan det være et tegn på bevegelse eller svikt i muren. Over tid kan dette føre til at muren mister sin bæreevne og stabilitet, noe som kan resultere i ytterligere deformasjoner eller i verste fall sammenbrudd. Det anbefales at muren vurderes nærmere av en kvalifisert fagperson for å kartlegge årsakene til bevegelsen, vurdere risikoen for videre utvikling og anbefale nødvendige utbedringstiltak for å sikre murens stabilitet.

Bilder viser støttemur som heller utover.

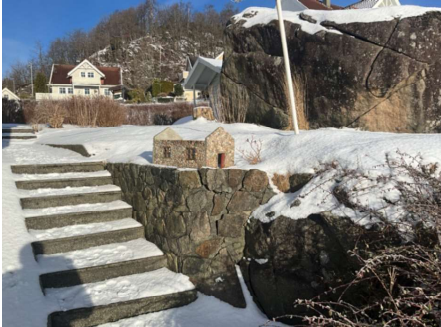
Bildet viser støttemur med manglende rekkverk.

For å unngå at små barn kommer i klemme eller kan falle mellom rekkverkets åpninger, bør åpningene reduseres til dagens krav på maksimalt 10 cm.

Manglende håndløper øker risikoen for fall og skader. For å bedre sikkerheten bør håndløper monteres.
