HATLEHAUGEN 1D

**Adresse:** Hatlehaugen 1D, 6812 FØRDE

Tilstandsrapport

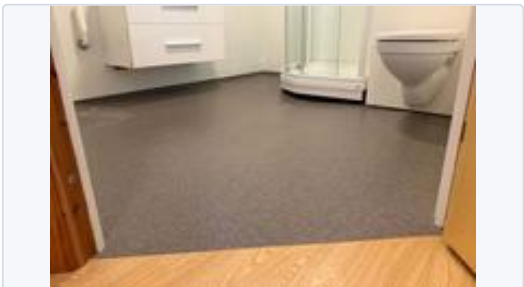
Bad – Overflater – gulv – bilder

Golv et belagt med vinyl/belegg og har elektriske varmekablar styrt med veggmontert termostat. Overflata har normal bruksslitasje. Lasermåling viser ein høgdeforskjell på 3 cm frå golvflata foran dusjkabinettet opp til døråpninga, noko som stadfestar fall i rett retning bort frå døra. Det er avvik ved at det manglar fysisk oppkant eller terskel mot tilstøytande rom. Sidan sluket ligg plassert direkte under dusjkabinettet, har ikkje slukkonstruksjonen, tilstanden i sluket eller nøyaktig høgdeforskjell frå topp sluk til dørterskel vore mogleg å kontrollere.

Bygningsmessig utføring der det ikkje er etablert høgdemessig oppkant eller fuktsperre ved overgang til dør, samt at fastmontert utstyr sperrar for tilgang til sluk.

Fare for at vatn kan renne ut i tilstøytande rom og påføre fuktskadar på bjelkelag og tilstøytande konstruksjonar ved ein eventuell oversvømming.

Montere ein oppkant eller terskel med fuktsikring ved døråpninga for å hindre at vatn renn ut i tilstøytande rom. Sluk bør kontrollerast og rensast ved framtidig demontering eller utskifting av dusjkabinett.

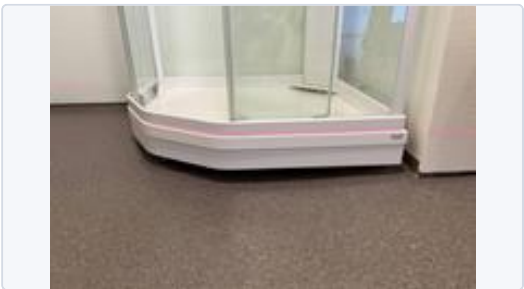
Bad – Vanntett sjikt og tilslutning til sluk/gjennomføringer – bilder

Fare for fuktskadar i underliggjande bjelkelag og tilstøytande konstruksjonar dersom det oppstår lekkasje i overgangar eller utettheiter ved sluk.

Overvake tilstanden regelmessig og følgje med på eventuelle teikn til fukt. Ved framtidig utskifting av dusjkabinett eller ved renovasjon må tilslutning til sluk og gjennomføringer kontrollerast grundig.

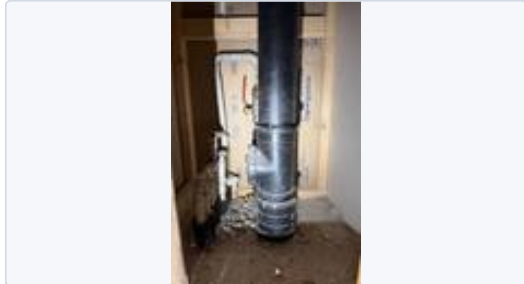
Bad – Vann- og avløpsledninger inkl. sluk – bilder

Med høg alder på koparrør og plastavløp er det gradvis aukande fare for lekkasjar i skjulte konstruksjonar som følgje av elde. Usikker tilstand på sluk gjer at feil eller manglar kan vere skjulte.

Ingen umiddelbare tiltak er nødvendige for sjølve røyra, men det tilråddast å observere anlegget jamleg for eventuelle teikn på fukt eller lekkasjar. Sluket bør kontrollerast og rensast ved framtidig demontering eller utskifting av dusjkabinettet. På lengre sikt må ein pårekne utskifting av rør og sluk som følgje av alder, naturlegvis i samheng med ei framtidig totalrenovering av rommet.

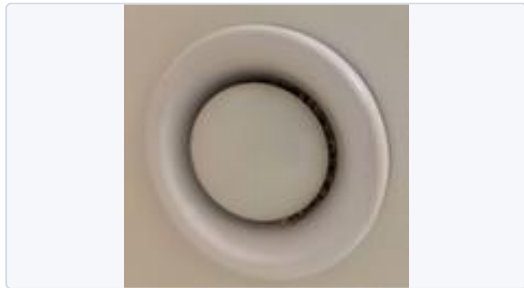
Bad – Ventilasjon – bilder

observert støvansamling og smuss i og rundt ventilen i taket, noe som kan redusere luftsirkulasjonen noe. Ventilasjonsløsningen fungerer ellers som tiltenkt, med tilfredsstillende lufttilførsel og avtrekk.

Reingjering av avtrekksventilen i taket vert tilrådd for å sikre optimal luftgjennomstrøyming. Ut over vanleg vedlikehald er det ikkje behov for umiddelbare tiltak.

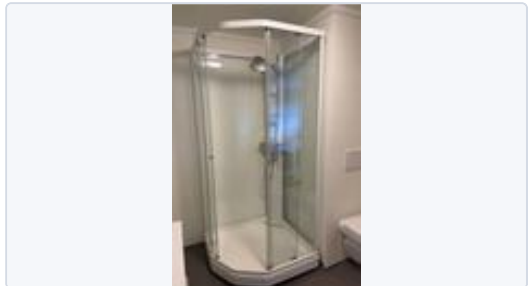
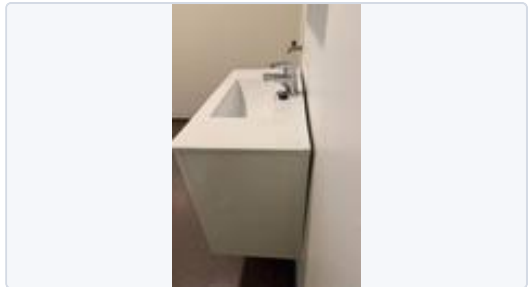
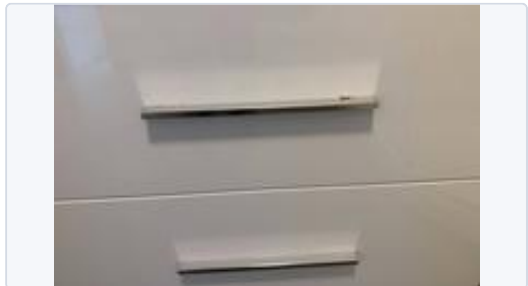
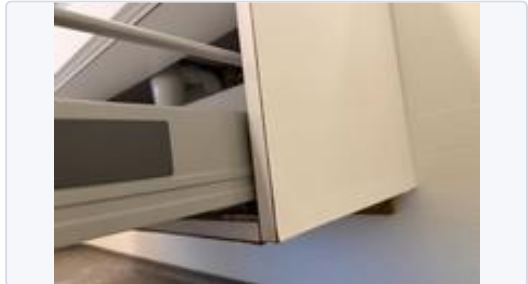
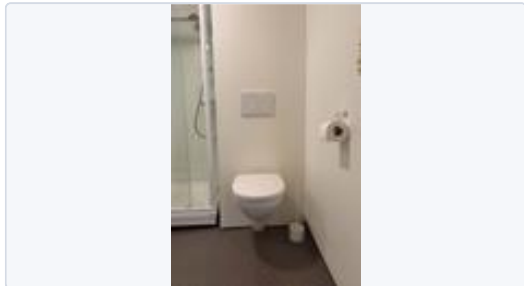
Bad – Sanitærutstyr og innredning – bilder

Sanitærutstyr og innreiing har ein samansett tilstand med enkelte bruks- og slitasjeavvik. Vegghengt toalett har innbygd systerne med registrert lekkasjespalte i underkant av skåla, og det er etablert uttak for vaskemaskin på vegg. Servantskap har slitt proppsnor på blandebatteriet, skade/bulk på øvste skuffefront, samt svelde kantar på innvendige skuffer etter fuktpåverknad. Skuffene framstår slingrete og spretter noko ut ved lukking. Det er ein klaring/glipe mellom servant og bakvegg. Speilet har merke i underkant. Dusjkabinettet har dører som er lause i botn og tunge å opne/lukke, og det er registrert noko redusert vasstrykk i dusjbatteriet.

Mekanisk slitasje over tid, fuktpåverknad på platemateriale i servantskap, svakheit eller løsnet innfesting mot vegg, samt slitasje eller manglande justering av styrerullar/oppheng i botn og topp på dusjdørane. Redusert vasstrykk kan skuldast oppsamling av kalk/partiklar i sil eller spredar, eller slitasje i sjølve blandebatteriet.

Redusert brukskomfort og vanskeleg betjening av dusjdører og skuffer, redusert vasstrykk i dusjbatteri, samt estetiske overflateskader på innreiinga.

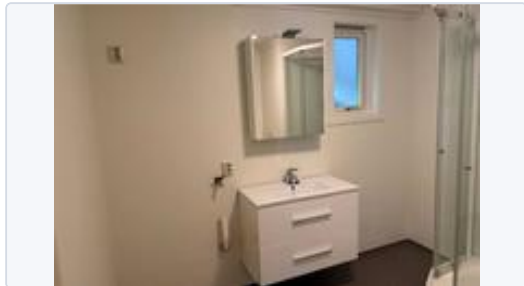
Bad – Innfelte / gjennomgående installasjoner mot kald sone – bilder

Vass- og avløpsinstallasjonar til servant og vaskemaskin er plasserte innfelt i yttervegg mot kald sone. Konstruksjonen er lukka og skjult, noko som gjer at isolering, fuksikring og plassering i høve til frostlinja ikkje er mogleg å kontrollere visuelt.

Fare for at vannleidingane kan fryse og sprekke under samanhengande kuldeperiodar dersom isolasjonen er mangelfull, samt fare for at det kan oppstå kondens innvendig i veggkonstruksjonen.

Skjulte rør i yttervegg gjer det vanskeleg å oppdage lekkasjar på eit tidleg stadium, og konstruksjonen har ein forhøgde sårbarheit for frostsadar.

Sørgje for tilstrekkeleg oppvarming i rommet i kalde periodar for å hindre frost i veggkonstruksjonen. Ved ei framtidig renovering eller utskifting av anlegget bør leidningsnettet flyttast til innvendig (varm) sone, eller etablerast som rør-i-rør-system på innsida av lufttett og isolert sjikt.

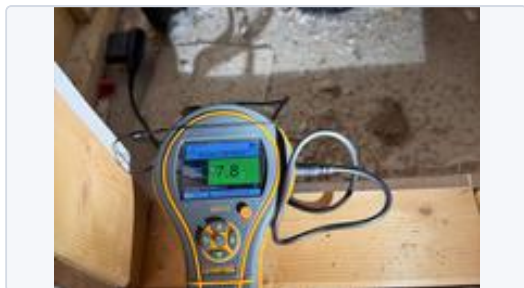
Bad – Kontroll i tilliggende konstruksjoner – bilder

Det er utført visuell kontroll og fuktsøk i den tilstøtende veggkonstruksjonen via en eksisterende inspeksjonsluke i naborommet (bod). Det er foretatt stikkprøvemålinger med pigger i bunnsvillen mot både dusjsone og den innebygde toalettsisternen. Målingene i treverket viste tørre og tilfredsstillende verdier på 7,8 % WME. Det er ikke registrert tegn til fuktpåvirkning, misfarging eller lekkasjer i de undersøkte områdene.

Ingen umiddelbare tiltak er nødvendige.

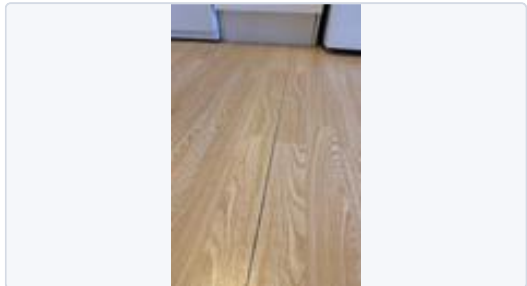
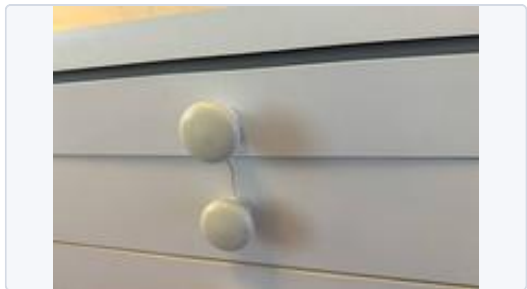
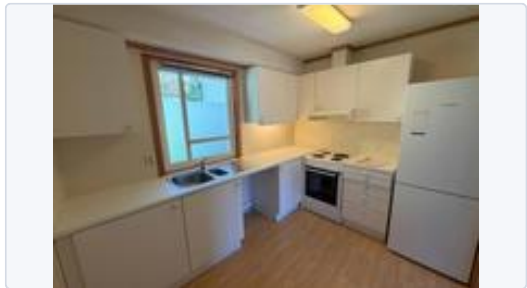
Kjøkken – bilder

Kjøkken: Kjøkkeninnreiling og VVS-installasjonar er frå byggeåret med ordinær slitasje (TG2). Registrert opna skøyt i belegg, morkna fuger, samt manglande komfyrvakt og lekkasjestopper.

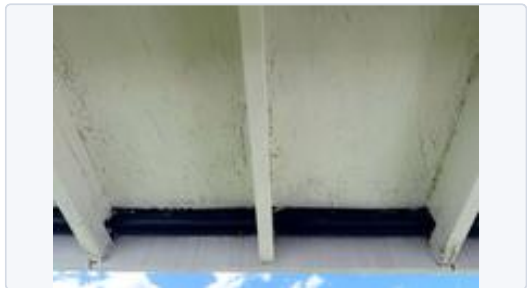
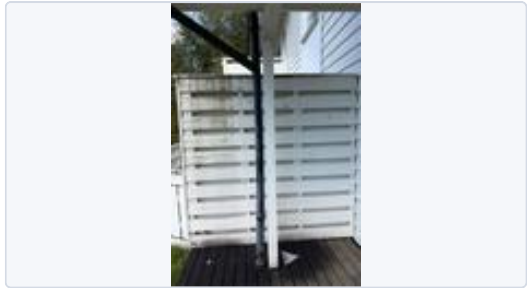
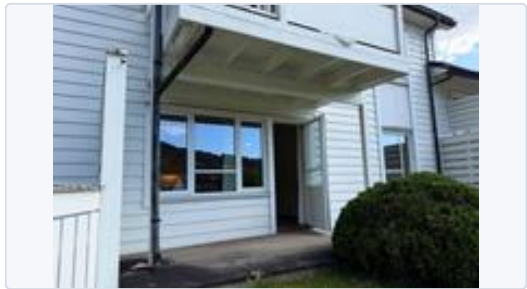
Platting på terreng – bilder

Platting på terreng, TG2  
Markterrassen/plattingen er oppført på bakkenivå med terrassebord av tre. Bæresøylen for den overliggende balkongen er understøttet med betongfundament og

søylesko. Det er registrert tydelig slitasje, grønske og fuktmisfarging på terrassedekket, særlig under overbygget og rundt nedløpsrøret. Skilleveggen/leveggen har svertesopp, mose og overflateslitasje. På undersiden av balkongdekket i etasjen over er det registrert malingsavskalling, sprekkdannelse i malingen og fuktskjolder. Bærestolpen har begynnende sprekkdannelse nederst i treverket samt svertesopp.

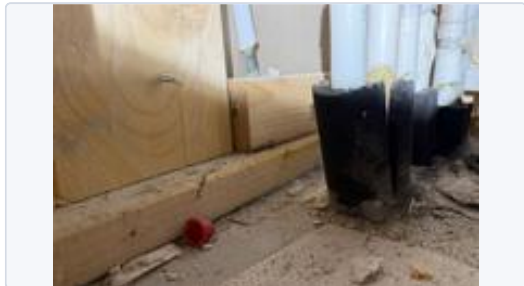
2. Innvendige konstruksjonar – Bunnsvill – bilder

Ved inspeksjon gjennom inspeksjonsluken ble det avdekket at trekonstruksjonen og bunnsvillen er plassert direkte på det støpte betongdekket uten kapillærbrytende sjikt (murpapp/fuktsperre) imellom. Konstruksjonen ble fuktmålt på befaringsdagen og viste tørre verdier.

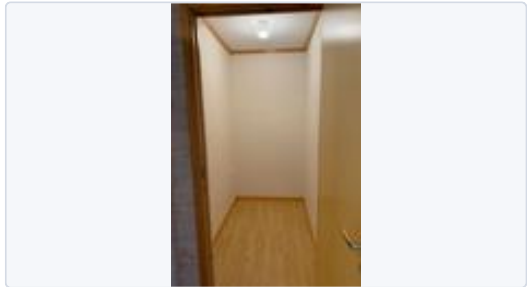
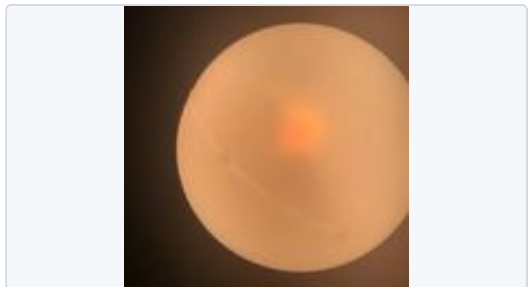
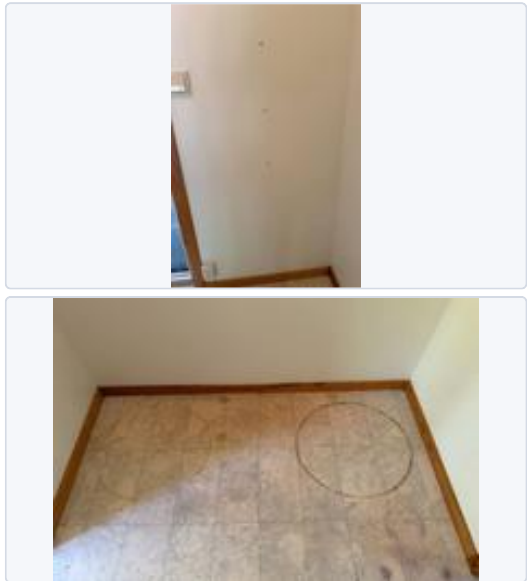
5. Innvendige overflater (Entré, soverom og bod) – bilder

Soverom: Det er registrert riper, merker og misfarging/flekker på gulvbelegget, skrueshull og noe oppsprekking i skjøtene mellom platelagene (blant annet bak/over panelovnen) samt generelle bruksmerker i betonghimlingen.
