ØSTENSENS VEI 11A

Adresse: Øststens vei 11A, 1619
FREDRIKSTAD

Rapportdato: 22.04.2026

Tilstandsrapport

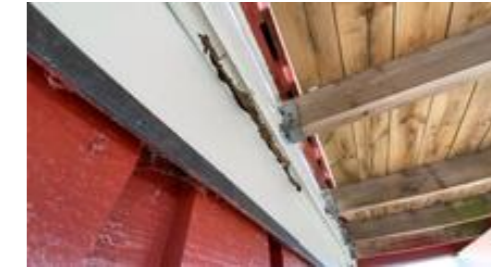
Forhudningspapp er stedvis oppsprukket med eksponert isolasjon.

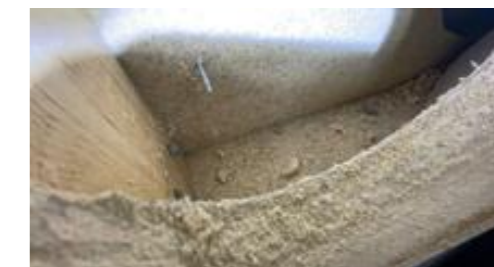
UNDERETASJE > VASKEROM

Våtrommet har vært i daglig bruk, men er av eldre dato, fra byggeår. Våtrommet må følgelig påregnes fullt oppgradert i tiden som kommer.

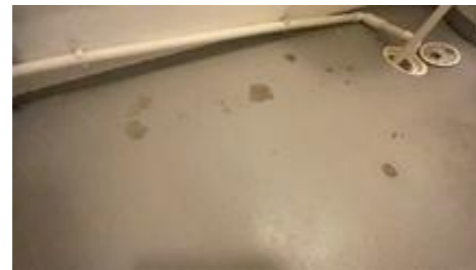
Malingsavflassing på gulv.

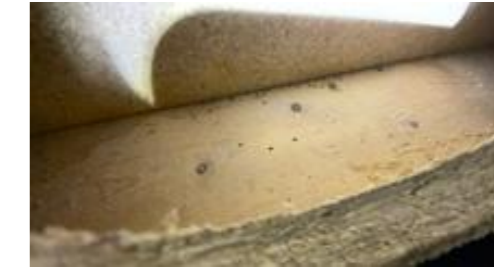
UNDERETASJE > BAD

- Våtrom - Underetasje > Bad - Sluk, membran og tettesjikt
Avvik: • Det er påvist mangelfull/feil utførelse rundt rørgjennomføringer e.l. som gir fare for fukt i konstruksjonen i våtsone.

- Overvåk konstruksjonen jevnlig. For å få tilstandsgrad 0 eller 1 må løsningen utbedres, men tidspunktet for når dette er nødvendig er vanskelig å si noe om.
- Løsningen/utførelsen rundt rørgjennomføringer gir fare for fukt inn i konstruksjoner.

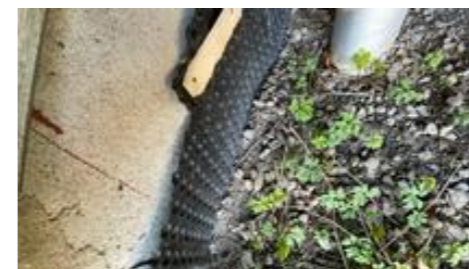
TO 2 Grunnmur og fundamenter

Avvik: • Grunnmuren har sprekkeformasjoner.

- Påviste skader må utbedres.

Dersom skaden ikke utbedres vil skaden fortsette å utvikle seg.

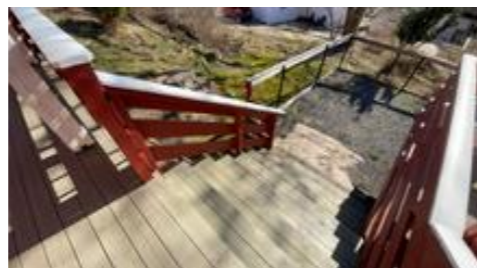
For lavt rekkverk

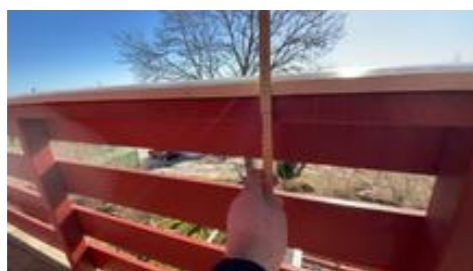
Verandaer har for lave rekkverk, og for store åpninger i rekkverk.
