## Enebolig med fri og fin utsikt

RINGSTADVEGEN 41

Befaringsdato: 07.07.2026 Rapportdato: 03.08.2026 Oppdragsnr.: 20300-1488 Eiendomsverdi ref nr: RZ7628

Autorisert foretak: Artikon AS Sertifisert Takstingeniør: Steffen Terkelsen

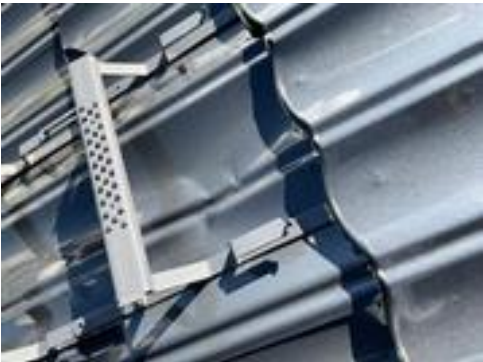
Vurdering av avvik:  
• Mindre bulker i takplater er registrert.

Mindre bulker er registrert.

Konsekvens/tiltak  
• Mindre bulker i takplater bør følges opp, da det over tid kan føre til at lakk løsner på skadestedet og gi økt risiko for rustdannelse og redusert levetid på taket.

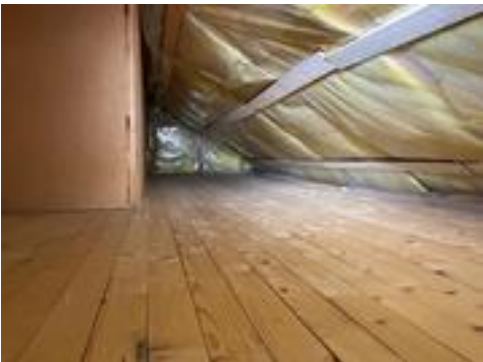
Vurdering av avvik:  
• Det er påvist fuktskjolder/skader i takkonstruksjonen  
• Det er begrenset/dårlig ventilering av kott. Det er synlige ventilert på utsiden, det ser ut til at disse er blokkert på innsiden.  
• Dampspærren er ikke utført kontinuerlig, noe som gir økt risiko for kondensproblematikk i takkonstruksjonen.

Dampsperre og isolering begrenser mulighet for kontroll

Konsekvens/tiltak  
• Dårlig ventilering kan føre til opphopning av fukt, med risiko for kondens, mugg- og råteskader i konstruksjonen.  
• Det anbefales å gjennomgå og utbedre dampspærren slik at den blir kontinuerlig, for å redusere risikoen for kondens og påfølgende fuktskader i takkonstruksjonen. Manglende eller utett dampsperre kan føre til skjulte skader og redusert levetid på konstruksjonen.

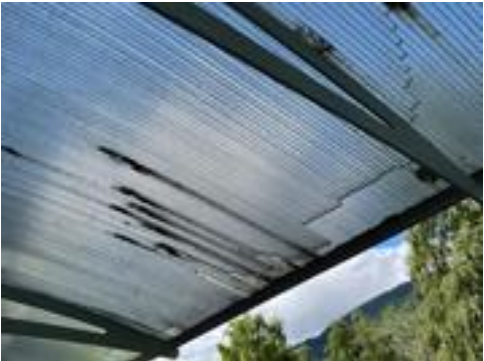
Vurdering av avvik:  
• Plexiglass er litt deformert og det ligger vann inne i luftlommer/spalter.

Litt deformert og vann i luftspalter.

Konsekvens/tiltak  
• Plexiglasset bør skiftes ut for å unngå videre deformasjon og oppsamling av vann, som kan føre til redusert bæreevne og økt fare for kollaps.

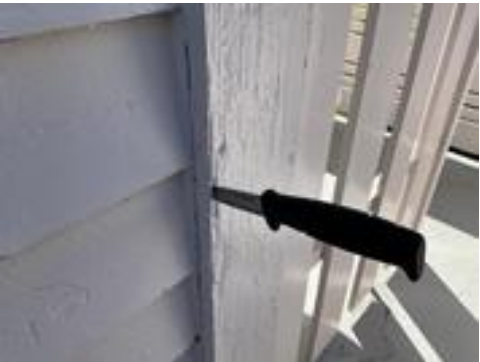
Råteskade observert

Konsekvens/tiltak  
• Råteskadet bordkledning bør skiftes ut, spesielt på hjørnekassen mot sørvest, for å hindre videre råteutvikling og skade på underliggende konstruksjon. Dersom råteskadene ikke utbedres, er det økt risiko for fuktskader og svekkelse av veggkonstruksjonen.  
• Uten tilstrekkelig lufting bak bordkledningen kan fuktighet som trenger inn bak bordene eller gjennom veggene innenfra ikke tørke opp. Dette skaper ideelle forhold for råtesopp og muggvekst.  
• Manglende gnagesikring kan føre til at skadedyr kommer inn i konstruksjonen, med risiko for skader og hygieniske problemer.  
• Kledningen bør vedlikeholdes og eventuelt males eller skiftes ut der den er mest værslitt, for å hindre videre forringelse og redusere risikoen for råteskader og fuktskader på veggkonstruksjonen.

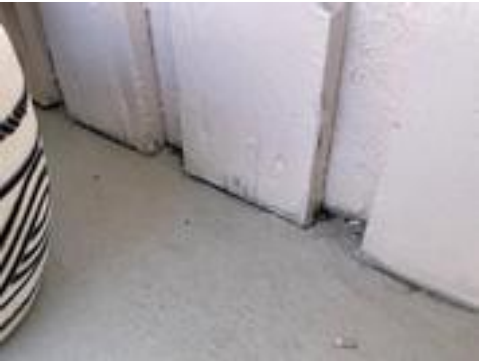
Værslitt kledning og stedvis ligger den ned mot plattning.

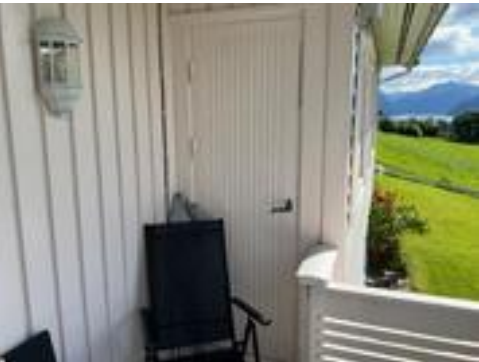
Dør som er bygget inne fra innsiden

- Det anbefales å fjerne døren og bygge igjen som ordinær yttervegg. Dersom dette ikke utbedres, kan det føre til redusert levetid, økt risiko for råteskader og dårligere isolasjonsevne.
- Dører bør justeres eller utbedres slik at de fungerer som forutsatt, for å unngå redusert brukervennlighet og økt slitasje som kan føre til ytterligere skader eller behov for utskifting.

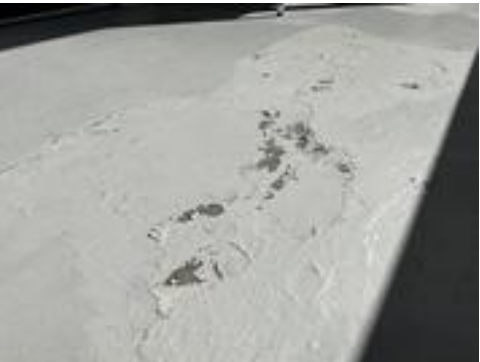
Slitasje på betongplate

- Betongplaten bør utbedres for å hindre videre forvitring og avskalling, da dette kan føre til redusert bæreevne og økt risiko for fuktskader i konstruksjonen. Videre forringelse kan medføre behov for mer omfattende reparasjoner på sikt.
- Konsekvensen er at rekkverket ikke gir tilstrekkelig fallsikring i henhold til dagens krav, noe som medfører økt risiko for fallulykker og behov for utbedring for å oppnå tilfredsstillende sikkerhet.

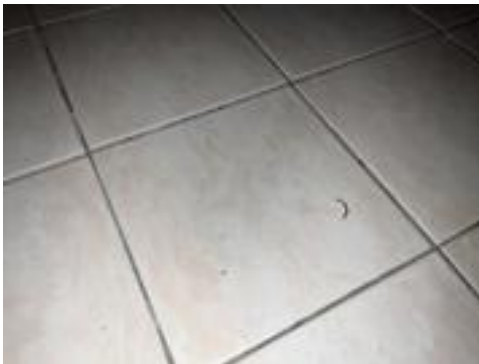
Hullrom under flis med slitte fuger.

- Overflater må utbedres eller skiftes for å oppnå ønsket standard og funksjon.
- Slitasje kan medføre redusert levetid, estetiske mangler og i noen tilfeller økt risiko for skader på underliggende konstruksjoner.
- Hulrom og slitte fuger bør utbedres for å forhindre at fukt trenger ned i konstruksjonen, noe som kan føre til skader på underliggende materialer og redusert levetid på gulvet.

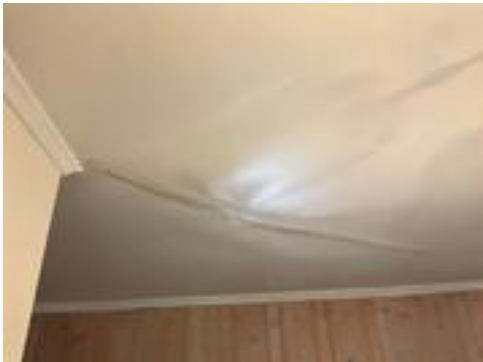
Duk i himling har revnet

- Overflater bør utbedres eller skiftes for å oppnå ønsket standard og funksjon. Slitasje og elde kan medføre redusert levetid, estetiske mangler og i noen tilfeller økt risiko for skader på underliggende konstruksjoner.

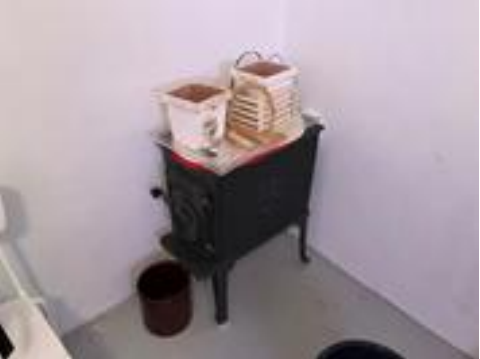
Avstandskrav er ikke ivaretatt

- Det anbefales å tilrettelegge for kontroll av pipevanger eller være oppmerksom på risiko og følge med på eventuelle tegn til avvik.

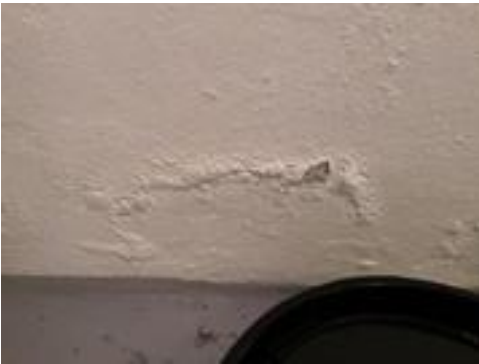
Observert saltutslag litt rundt om.

- Det bør gjennomføres ytterligere undersøkelser for å avdekke omfanget av fuktgjennomtrengingen, samt vurdere behov for utbedring av drenering og fuktsikring.

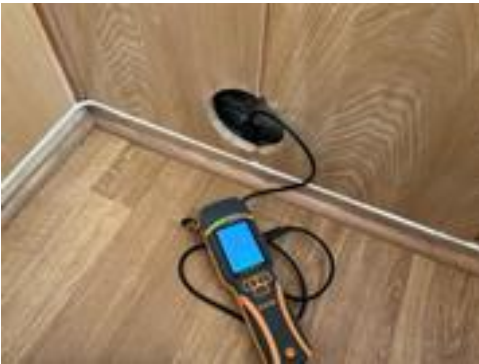
Fuktkontroll i påforingsvegg

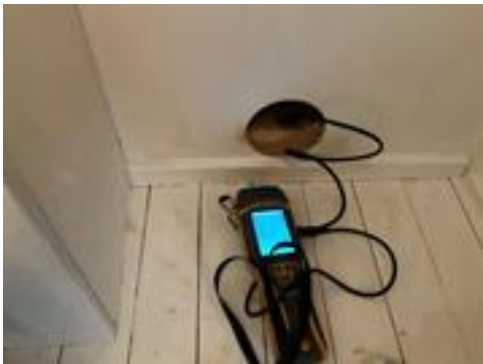
Fuksøk - Tørt

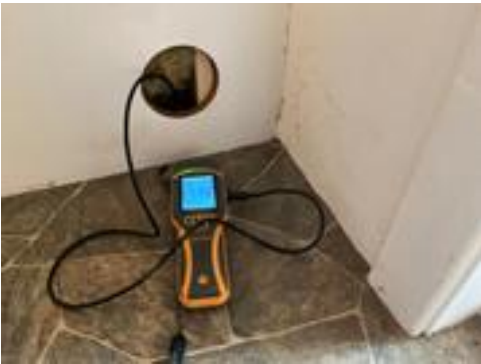
Fuksøk - Tørt

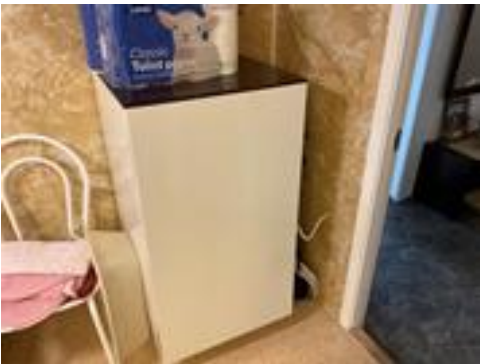
Eldre varmtvannstank

- Det bør gjennomføres utbedring eller utskifting av koblinger med irring/slitasje for å hindre lekkasje og følgeskader på bygningskonstruksjonen. Dersom tilstanden forverres, kan det oppstå vannskader og redusert funksjon på varmtvannstanken.

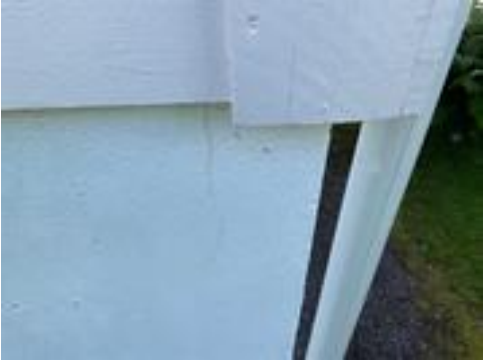
Sprekker i muren/pussen er observert litt rundt om

- Skråriss som er symptom på setningsskader bør undersøkes nærmere av fagkyndig for å avdekke årsak og omfang. Dersom setningsskader ikke utbedres, kan dette føre til ytterligere strukturelle skader, redusert levetid for konstruksjonen og økt risiko for fuktinntrenging.

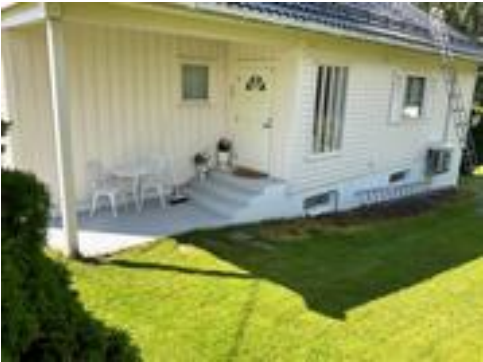
Terrenger heller litt inn mot huset

- Terenget bør justeres slik at det oppnås tilstrekkelig fall ut fra grunnmuren, for å hindre vannansamlinger ved muren. Manglende fall øker risikoen for fuktinntrengning og skader på grunnmur og konstruksjon.
