Innholdsrik enebolig

GOSENKROKEN 13

Adresse: Gosenkroken 13, 4041
HAFRSFJORD

Gnr./Bnr.: Gnr. 24, bnr. 600, i Stavanger
kommune

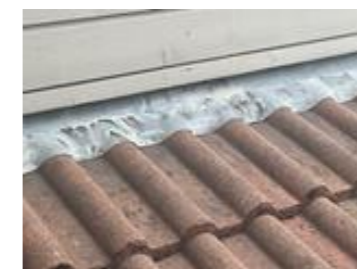
Det er registrert sprekker i blybeslag i overgang vegg/tak på fasade mot vest.

Spekker i blybeslag til ark kan medføre vanninntrengning under taktekkningen, noe som gir økt fuktbelastning på lekker, sløyfer og undertak. Dette kan over tid redusere levetiden til taket. For å opprettholde en tett og funksjonell taktekkning bør blybeslagene skiftes ut.

Bildet viser blybeslag med sprekker.

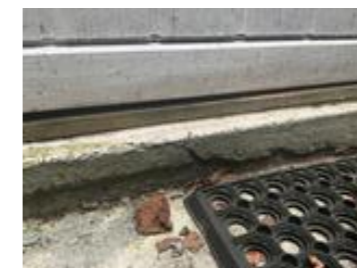
Bildet viser manglende beslag under dør.

Det bør monteres beslag eller fuge under døren for å unngå fuktinntrengning under døren.

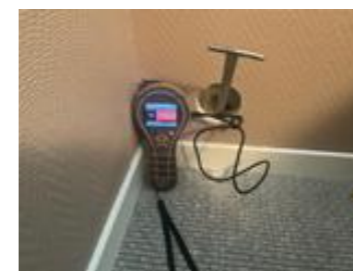
Det er målt fullmetning av fukt ved hultakking av påforet vegg i kjellerstuen.

Fuktighet i påforet vegger kan føre til vekst av mugg og muggsopp, som ikke bare kan være skadelig for veggens konstruksjon, men også for helsen til de som oppholder seg i bygningen. Muggsopp kan føre til luftveisproblemer og allergiske reaksjoner.

Det er på befaringstidspunkt såpass mye påvist fuktighet i påforetvegg at ytterligere undersøkelse og tiltak må utføres.

Fuktmålingen viser 100 vekt% (fullmetning).

Tidligere var bruk av forhudningspapp vanlig praksis, men over tid viste det seg at dette kunne ha negative konsekvenser. Derfor ble det fra 90-tallet ikke lenger anbefalt å bruke dette materialet. Når påforte vegger skal gjenoppbygges, må forhudningspappen fjernes.

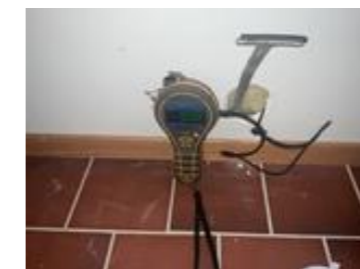
Hulltaking er foretatt fra gang og inn mot gulvets våtsone. Det er målt etter fuktighet i veggens bunnsvill ved bruk av elektropigger, uten at det er påvist unormale verdier.

Fuktmåling u

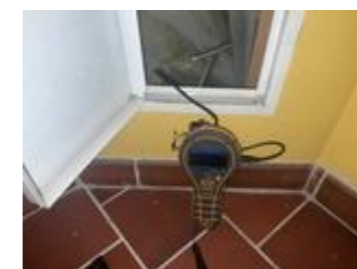
Fuktmåling er foretatt fra inspeksjonsluke på vaskerom og inn mot dusjsonen. Det er målt etter fuktighet i veggens bunnsvill ved bruk av elektropigger, uten at det er påvist unormale verdier.

Fuktmåling uten utslag.
