OPHEIMSGATA 38

Befaringsdato: 21.05.2026 Rapportdato: 25.05.2026 Oppdragsnr.: 22514-1050 Eiendomsverdi ref nr: BG6951
 Foretak: TAKST-KOMPANIET AS

Tilstandsrapport

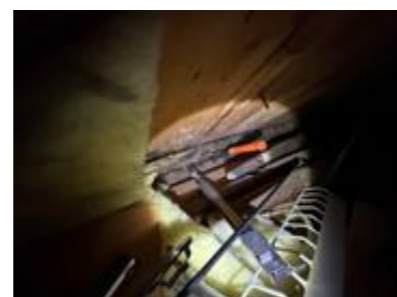
- Det er begrenset/dårlig ventilering av takkonstruksjonen.
- Det er påvist fukt-/råteskader i takkonstruksjonen.
- Konstruksjonene har omfattende skjevheter.

Det er registrert råteskadet treverk på innsiden av taket ved besiktigelse fra innsiden av kott på loftet.

Manglende utbedring kan føre til økte skader, svekket bæreevne og i verste fall sammenbrudd av takkonstruksjonen.

Råteskadet treverk bør skiftes ut, og tiltak mot borebiller må iverksettes for å hindre videre skadeutvikling.

Lufting og ventilering av takkonstruksjonen bør forbedres for å redusere risiko for fukt- og råteskader samt insektangrep.

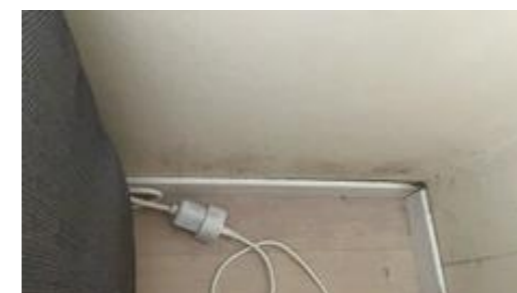
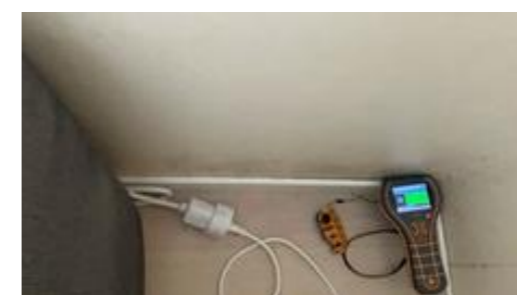
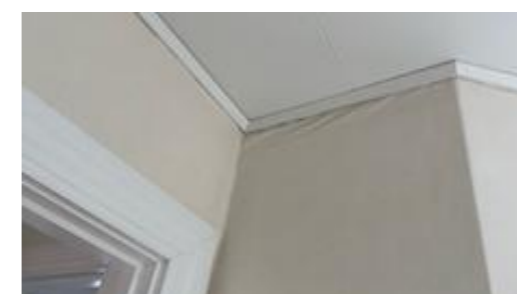
TO 2 Etasjeskille/gulv mot grunn

- Det er målt høydeforskjell på mellom 15-30 mm gjennom hele rommet. Tilstandsgrad 2 gis med bakgrunn i standardens krav til godkjente måleavvik.
- Det er registrert symptom på sopp/råte.
- Målt høydeforskjell på mellom 10 - 20 mm innenfor en lengde på 2 meter. Tilstandsgrad 2 gis med bakgrunn i standardens krav til godkjente måleavvik.

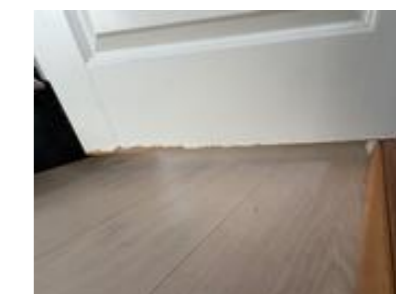
- Det er påvist avvik som tilsier at det bør foretas tiltak på enkelte dører.
- Enkelte av innvendige dører har en del slitasje.

Det bør utføres lokal utbedring av dører med påviste avvik for å sikre tilfredsstillende funksjon og forhindre ytterligere skade.

Dørblad som har svulmet opp bør vurderes skiftet eller utbedret for å unngå problemer med bruk og for å redusere risiko for fuktskader.

Dører som tar i karm eller gulv bør justeres for å sikre normal åpne- og lukkefunksjon, samt for å unngå unødig slitasje på dør og gulv.

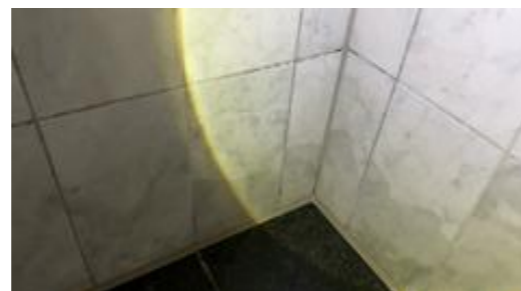
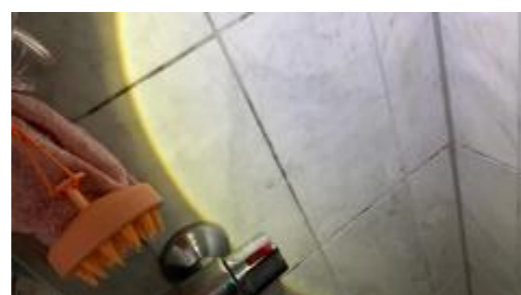
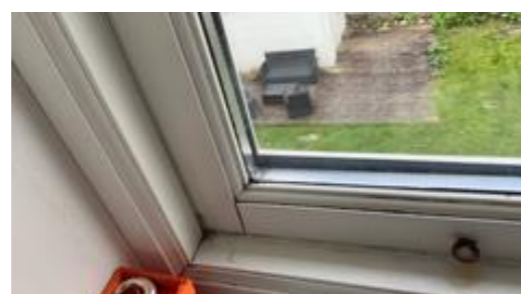
2. ETASJE > BAD

- Det er påvist at flisfuger har riss/sprekker.
- Det er påvist at noen fliser har bom (hulrom under).
- Det er påvist avvik i fallforhold til sluk i forhold til krav i forskrift på byggetidspunktet.
- Det er påvist avvik i fuger.

Det er observert svertesopp i fugene. Dette kan indikere fuktproblematikk og bør utbedres for å hindre videre skadeutvikling.

Fliser og fuger med riss, sprekker og bom bør utbedres eller skiftes for å hindre videre skadeutvikling og redusere risiko for fuktinntrengning i konstruksjonen.

Svertesopp i fugene bør fjernes, og årsaken til fuktproblematikken bør undersøkes og utbedres for å forhindre videre vekst og skade.

Avvikende fallforhold til sluk bør utbedres for å sikre tilfredsstillende avrenning og redusere risiko for vannskader og fuktskader i omkringliggende konstruksjoner.
