Klassisk halvpart av tomannsbolig

FAGERVOLLVEGEN 11

TEKNISK GJENNOMGANG

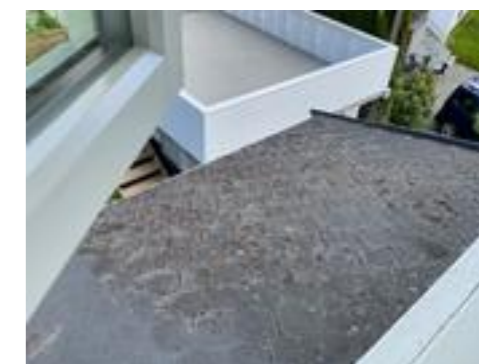
Tegn til mose.

- Det bør innhentes dokumentasjon eller utføres nærmere undersøkelser for å avklare om det er etablert undertaktekking under taktekkningen. Konsekvensen av manglende dokumentasjon og usikkerhet rundt undertaktekking er økt risiko for skjulte feil, fuktskader og redusert levetid på takkonstruksjonen. Det anbefales at dette vurderes av fagperson under sikre forhold. Taktekkingen har usikker tilstand på grunn av høy alder og manglende dokumentasjon på undertak. Det anbefales kontroll av fagkyndig for å avdekke eventuelle skjulte skader og vurdere behov for utbedringer eller utskifting.

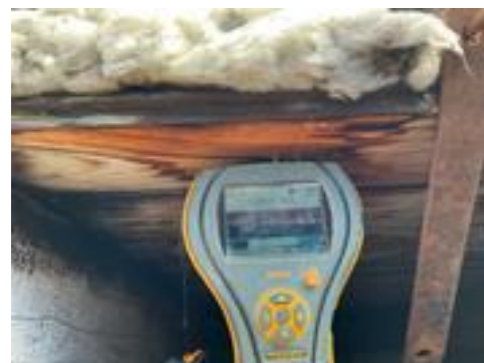
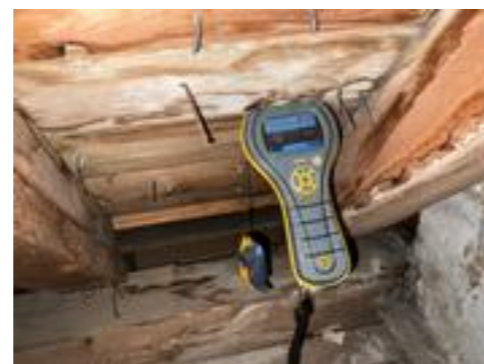
Fuktskjolder i taktro. Det er ikke målt unormale fuktverdier.

- Takkonstruksjonen bør følges opp jevnlig for å avdekke eventuelle endringer eller forverringer av fuktskjolder/skader, spesielt med tanke på usikkerhet rundt taktekkningen.
- Konsekvensen av å ikke følge opp kan være utvikling av skjulte skader eller råte, noe som kan medføre kostbare utbedringer på sikt.

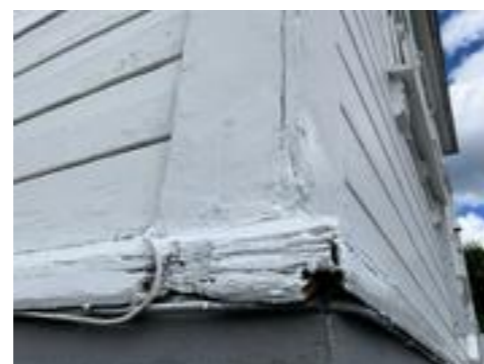
Råteskade og bruk av fugemasse.

- Det anbefales å etablere tilstrekkelig lufting i nedre kant av kledningen for å sikre uttørring og redusere fuktbelastning.
 - Det bør foretas nærmere undersøkelser av området hvor fugemasse er benyttet for å avdekke årsaken til behovet for tetting.

- Konsekvensen av feil eller mangelfull utbedring kan være økt risiko for fuktinntrengning og skader i veggkonstruksjonen.

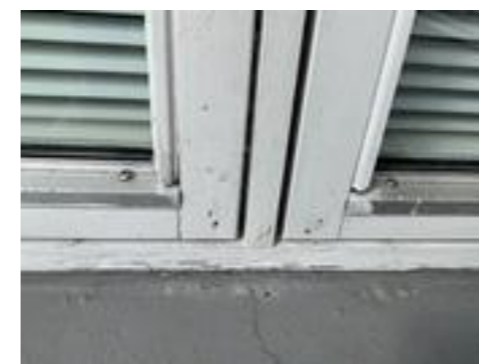
Tendenser til værslitt vindu.

- Slitte karm og sprekker kan føre til redusert tetthet, fuktinntrenging og videre nedbrytning av treverket.
- Det anbefales å vedlikeholde treverk for å sikre funksjon og levetid.

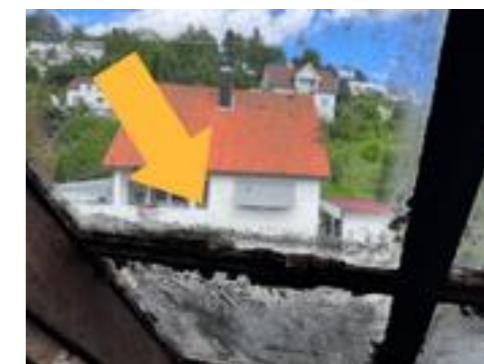
Sprekk i vindu og vindu fremstår som svært slitt. Dette vinduet er felles med nabodel, i følge eier.

- Vinduer med sprukne glass må påregnes skiftes ut, enten hele vinduet eller kun selve glassene.
 - Takvinduene bør enten skiftes ut eller rusten fjernes og vinduene behandles for å hindre videre forringelse.
- Dersom tiltak ikke utføres, vil rustdannelsen kunne utvikle seg videre og føre til redusert funksjon, lekkasjer og økt vedlikeholdsbehov.

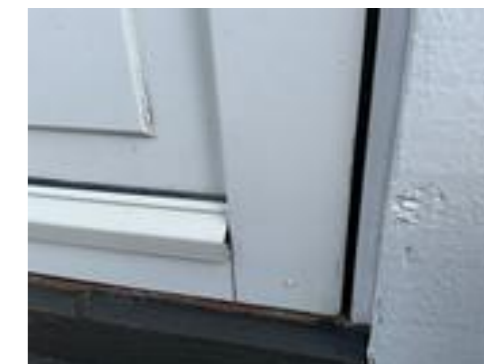
Tendenser til slitasje på terrassedøren.

- Værslitte karm og sprekker kan føre til videre nedbrytning av treverket. Trevirke må behandles.

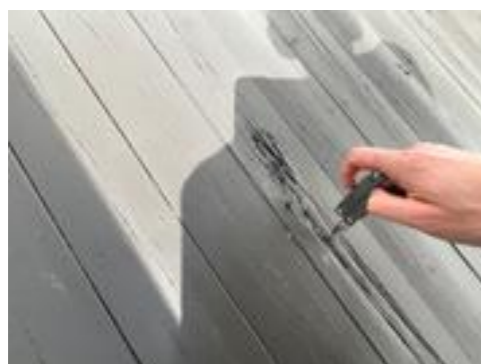
Råteskade i terrassebord på veranda mot nord.

- Kostnadsestimat gjelder kun utskiftning av råteskadet trevirke.

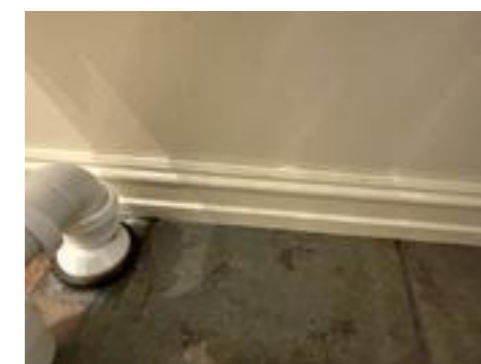
Gulvlister langs gulvet er ikke en godkjent løsning.

- Til tross for avviket i fall/høydeforskjell til sluk, vil gulvet fortsatt kunne lede vann mot sluket, men med redusert effektivitet. Dette kan potensielt øke risikoen for vannansamling i enkelte områder av våtrommet.
- Riss eller sprekker i flisfuger i våtsonen kan føre til at fukt trenger inn bak flisene. Dette øker risikoen for skjulte fuktskader, muggvekst og nedbrytning av konstruksjonen over tid.
- Det anbefales å fjerne skadet fugemasse og fuge på nytt med egnet materiale, da treverk på våtromsgulv kan trekke til seg fukt og medføre økt risiko for råte, sopp og fuktskader i konstruksjonen.

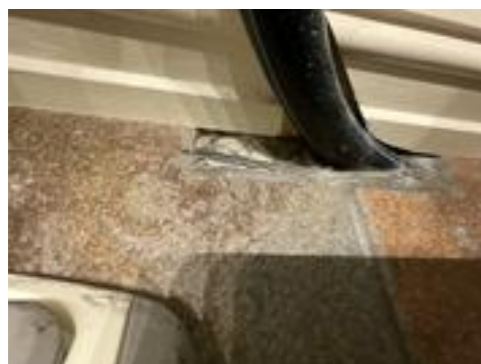
Gjennomføringen i gulv fremstår som utett.

- Løsningen/utførelsen rundt rørgjennomføringer gir fare for fukt inn i konstruksjoner.
- Det må foretas lokale tiltak for å utbedre utettheter på våtrommet.
- Tilgang til sluket bør forbedres for å muliggjøre inspeksjon og grundig rengjøring.

Begrenset tilgang øker risikoen for opphopning av smuss og tette avløp, noe som kan føre til vannskader og redusert levetid på våtrommet.

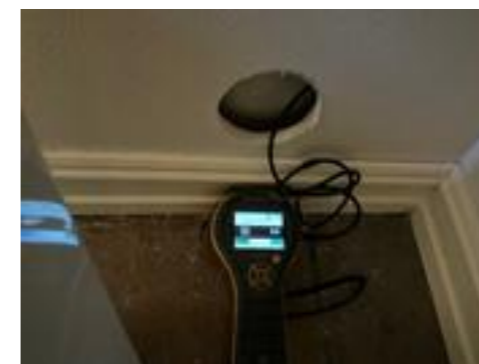
Fuktmåling. Ikke observert forøydete fuktverdier.

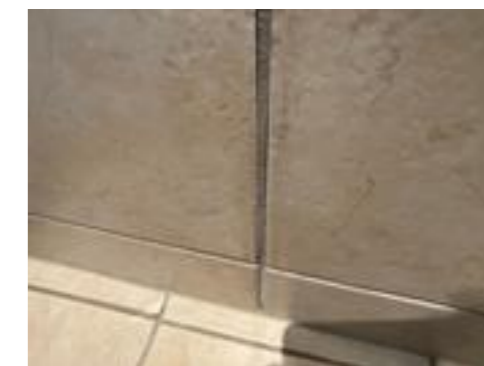
Sprekker i flisfuge.

- Det anbefales å utbedre skadde fuger ved å fjerne løse eller sprukne fugemasser og fuge på nytt med egnet materiale. Det bør også kontrolleres om det foreligger underliggende årsaker, som bevegelser eller svikt i underlaget, og eventuelt utbedre disse.

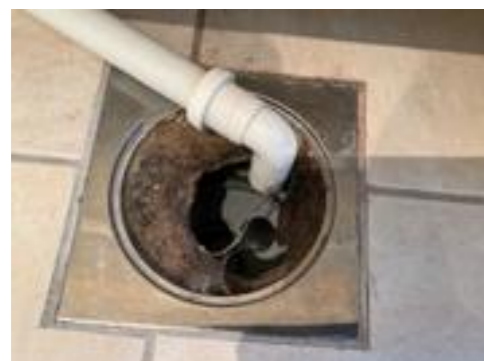
Det kan ikke konstateres at membran er klemt under klemring på begge slukene.

Slukene bør rengjøres og inspiseres grundig for å sikre god funksjon og redusere risiko for tilstopping og vannskader.

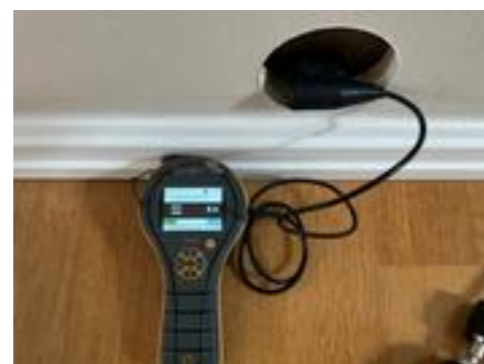
Det er foretatt fuktmåling i tømmervegg.

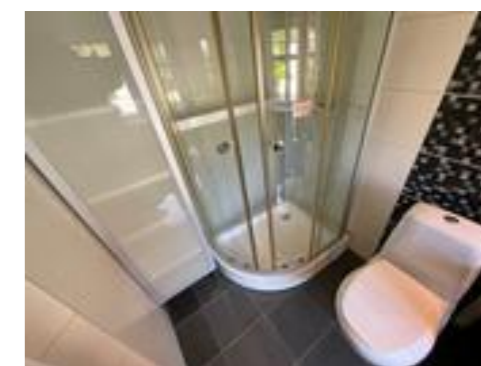
Sluk ligger under dusjkabinettet som er plassert mellom toalett og skap.

Konsekvensen av manglende eller skadet membran, eller manglende mansjett, er økt risiko for fuktskader i konstruksjonen ved lekkasje.

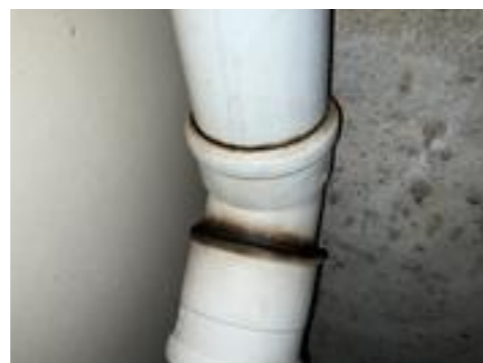
Det er observert ett mørkt belegg rundt skjøt på avløpsledning.

Konsekvensen av å ikke utbedre en eventuell lekkasje kan være fuktskader og påfølgende skader på bygningskonstruksjonen.

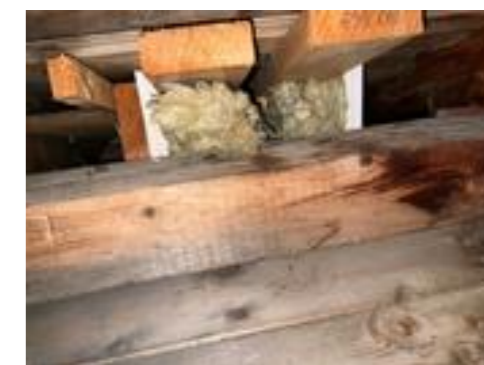
Toppen av skillevegg mot nabo.

- Avvik i branncelleinndeling kan føre til at brann og røyk sprer seg raskere mellom rom eller etasjer. Dette øker risikoen for brannspredning, fare for liv og helse samt større materielle skader.
- Det anbefales å få forholdet vurdert av kvalifisert fagperson for å avklare omfang og nødvendige tiltak. Branncelleinndelingen bør utbedres i henhold til gjeldende krav for å sikre tilstrekkelig brannsikring.
- Mangler ved boligens rømningsvei(er) begrensete rømningsmuligheter og kan få alvorlige konsekvenser ved brann eller annen nødsituasjon. Dette øker risiko for liv og helse.

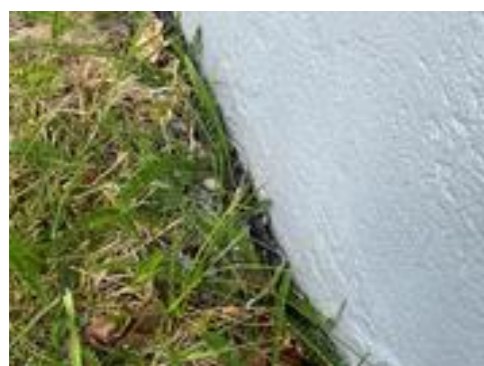
Knotteplast mangler overgangs list mot grunnmur.

- Det bør innhentes dokumentasjon eller utføres nærmere undersøkelser for å avklare alder og utførelse på dreneringen. Konsekvensen av manglende informasjon er økt usikkerhet om dreneringens tilstand og funksjon, noe som kan medføre risiko for fuktinntrengning og skader på bygningskonstruksjonen.
- Det bør monteres overgangslist mellom grunnmur og knotteplast for å hindre at vann trenger inn bak platen. Manglende overgangslist øker risikoen for fuktinntrengning i konstruksjonen, noe som kan føre til skader på grunnmur og innvendige arealer.

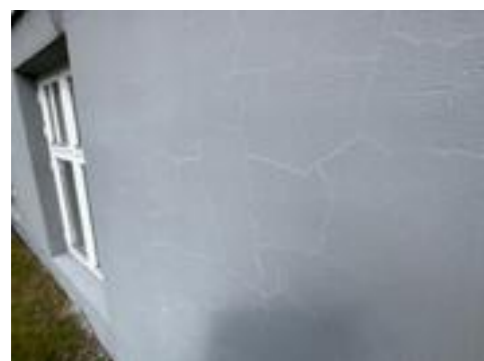
Krakelering i maling/ puss.
FAGERVOLLVEGEN 11

- Krakelering i maling/puss bør utbedres for å hindre videre forvitring og redusere risiko for fuktinntrengning i grunnmuren.
- Sprekken bør tettes og pusses over. Den bør overvåkes for å se om den utvikler seg. Dersom det oppdages økning i sprekke-dannelsen, bør fagkyndig vurdere behov for utbedring for å unngå risiko for vanninntrengning og svekkelse av konstruksjonen.

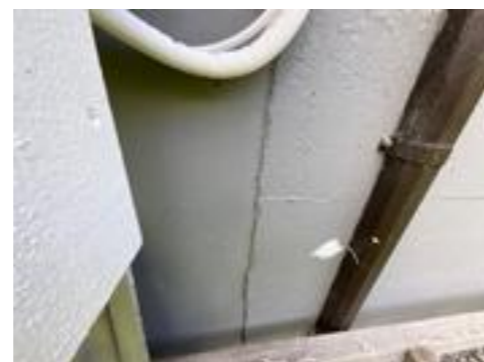
Sprekk i grunnmur.

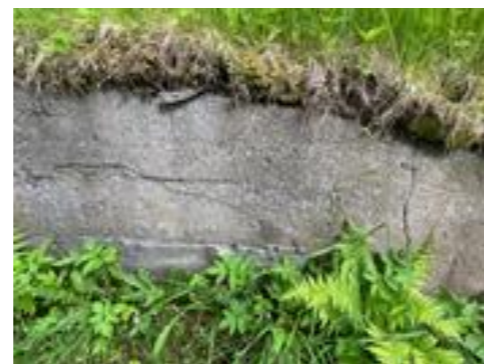
Sprekk i støttemur.

- Mindre sprekker og skjevheter kan skyldes normale bevegelser eller setninger, men kan utvikle seg over tid.
- Det anbefales å følge med på utviklingen og vurdere nærmere undersøkelser dersom forholdene endrer seg.
- Lokal utbedring må utføres.

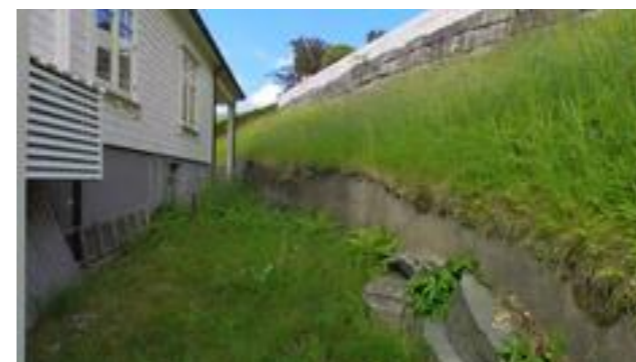
Terrengtet heller inn mot grunnmur.
