GRANLIVEIEN 39

Granliveien 39, 3086 HOLMESTRAND  
HOLMESTRAND kommune  
gnr. 70, bnr. 18, snr. 8

Befaringsdato: 20.06.2025      Rapportdato: 25.06.2025      Oppdragsnr.: 20312-1652      Referansenummer: WD8551  
Autorisert foretak: G Takst AS      Sertifisert Takstingeniør: Geir Gunnerud      Vår ref: Geir Gunnerud

## Tilstandsrapport

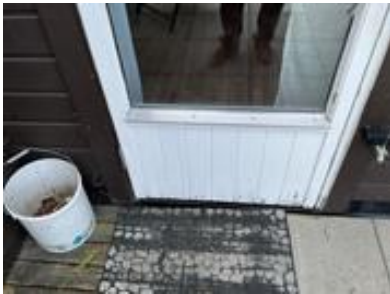
Slitt panel

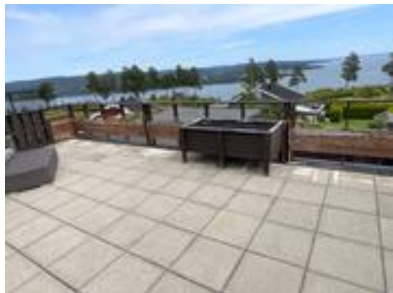
- Åpninger i rekkverk er ikke i henhold til krav i dagens forskrifter.
- Rekkverket er for lavt i forhold til dagens krav til rekkverkshøyder.
- Balkong/terrasse ligger over innredede boligrom, usikker konstruksjon. Konstruksjonsutforming gir økt fare for skader.

Rekkverk er løst og ustabil. Det er avvik i beslagløsning fra terrasse over. Råte i dør til bod.

Gammelt rekkverk.

Det må lages ny sikring/rekkverk på terrassen for å opprettholde sikkerhetsnivået. Beslagløsninger må utbedres. Råteskadet dør bør utbedres.

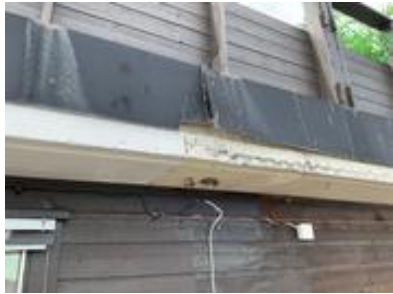
Skader i beslag

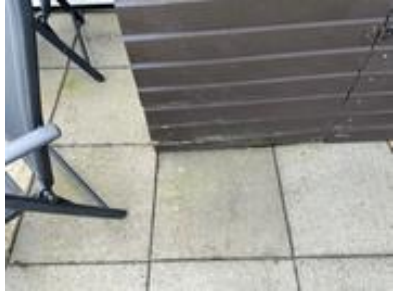
Råte i dør til bod

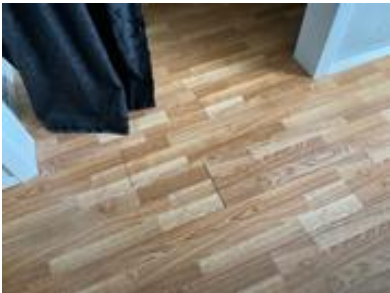
Åpne skjøter.

Gulv bør utbedres/legges om.

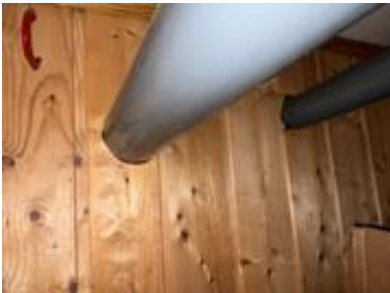
Utette gjennomføringer i bod.

Utett rørgjennomføringer i vegg i bod bør tettes for å unngå skader.

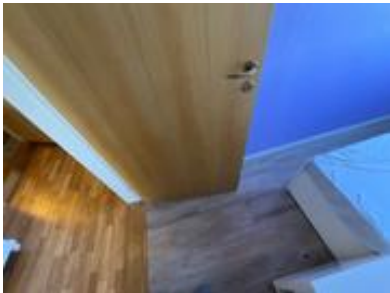
- Det er påvist avvik som tilsier at det bør foretas tiltak på enkelte dører.
- Dør til ett soverom subber ned i gulv.

Dør til soverom subber i gulv

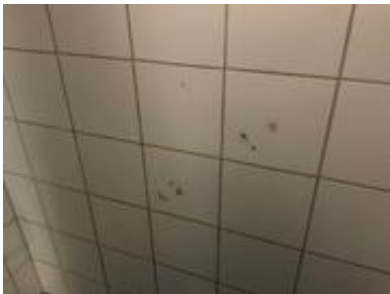
- Det er vindu/dør med ikke fuktbestandige materialer i våtsonen (ved vask, dusj, badekar, osv.), løsningen eller byggematerialet er uegnet.
- Det er påvist andre avvik:

- Dersom det ikke gjøres tiltak, kan dette medføre oppfukting, oppsvelling og forringelse av materialer over tid og fuktskader på tilstøtende konstruksjoner.

Skruehull i vegger i dusj.

Hull må tettes som et strakstiltak.

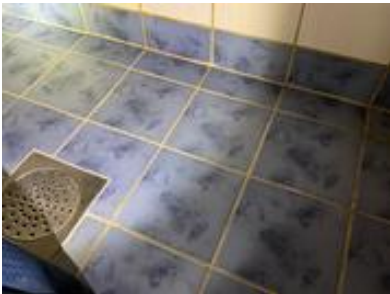
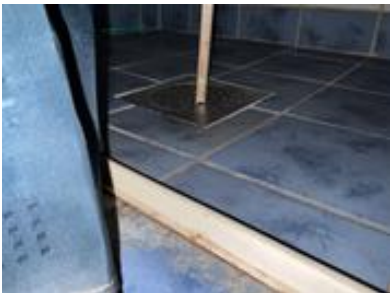
Lite fall til sluk. Tettelist på gulv til dusj.

- Dersom avvik ikke utbedres er det fare for videre skadeutvikling.
- Det bør etableres avrenning inn til sluk for hele våtrommet.
- Eventuelt lekkasjevann fra utstyr utenfor dusjsone vil ikke ha en naturlig vei til sluket. Dette kan føre til at vann samler seg på gulvet og potensielt renner ut av rommet eller trenger inn i konstruksjonen.

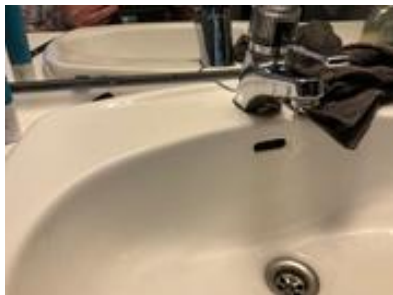
Vannkran renner.

Det må påregnes behov for utskiftinger og oppgraderinger. Blandebatteri må utbedres da denne medfører fare for større lekkasje og derav skader.

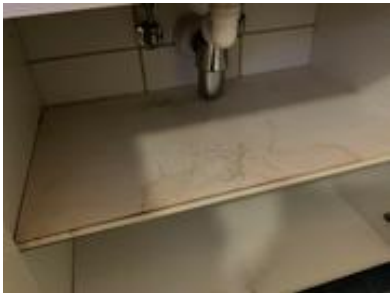
Fuktskjolder.

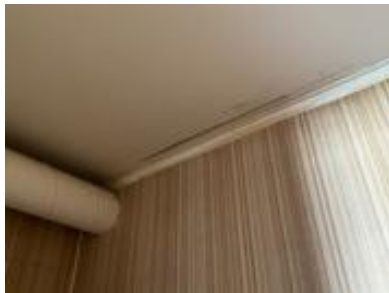
Slitt, oppsprekking i tak

Dersom det ikke gjøres tiltak, kan dette medføre oppfukning, oppsvelling og forringelse av materialer over tid og fuktskader på tilstøtende konstruksjoner.

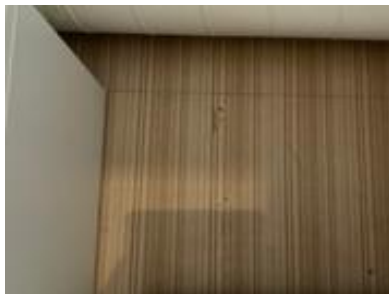
Gammel tapet.

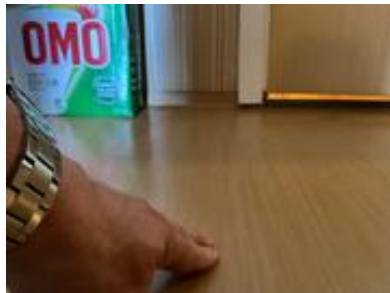
Løst gulvbelegg.

Gulvbelegg bør skiftes.

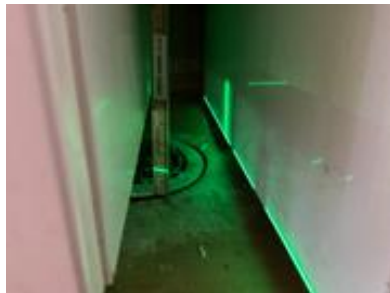
Det er påvist at gulvoverflaten har sprekker. Det er påvist at høydeforskjell fra topp slukrist til gulv/synlig topp membran ved dørterskel er mindre enn 25 mm. Det er påvist avvik i fallforhold til sluk i forhold til krav i forskrift på byggetidspunktet.

Lite fall til sluk
