# Tilstandsrapport

Sørby Allé 8 A, 3178 VÅLE  
 TØNSBERG kommune  
 gnr. 354, bnr. 35, snr. 1

Befaringsdato: 04.02.2026    Rapportdato: 06.02.2026    Oppdragsnr.: 20312-1699    Referansennummer: DL1796

Autorisert foretak: G Takst AS    Sertifisert Takstingeniør: Geir Gunnerud    Vår ref: Geir Gunnerud

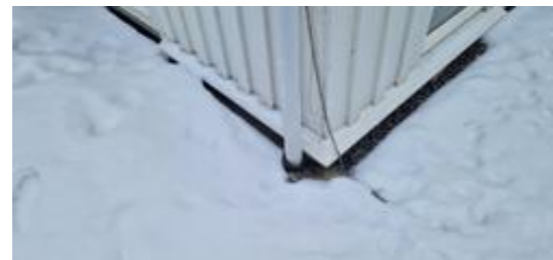
Dårlig lufting/sprekkdannelse

Luftingen bak kledningen bør forbedres, spesielt ved vannbrett, sålebenker og mot verandagulv, for å redusere risikoen for fuktskader og råte.

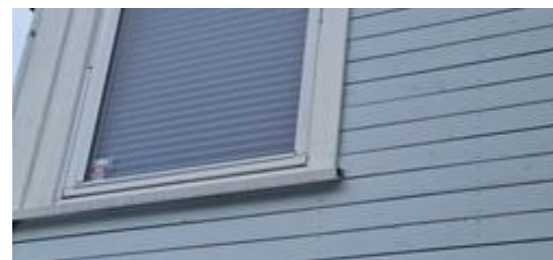
Dårlig tilpasning mot vinduer

Dårlig tilpasning mot enkelte vinduer bør utbedres for å sikre tilstrekkelig tetting og forhindre vanninntrengning i konstruksjonen.

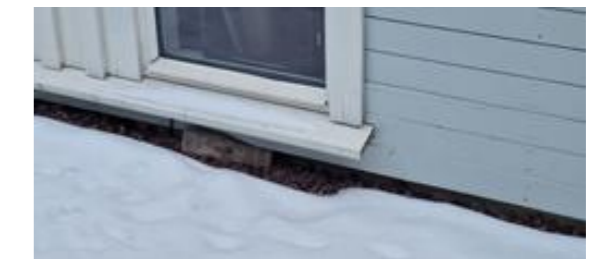
Sprekkdannelse

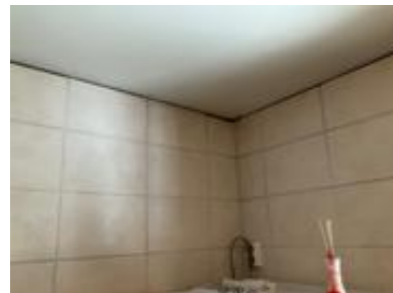
Utett mot tak

Det bør etableres egnet tetting eller listverk mot taket for å hindre fuktinntrengning og beskytte overflatene mot skader over tid. Manglende tetting kan føre til fuktskader og redusert levetid på bygningsdelene.

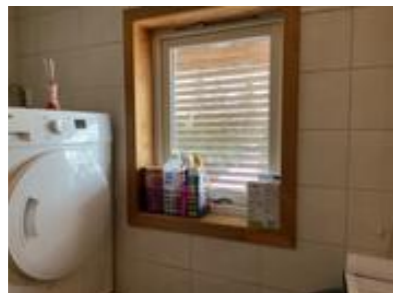
Vindu i våtsone.

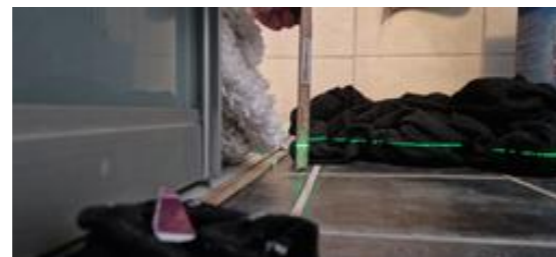
Lite fall på gulv.

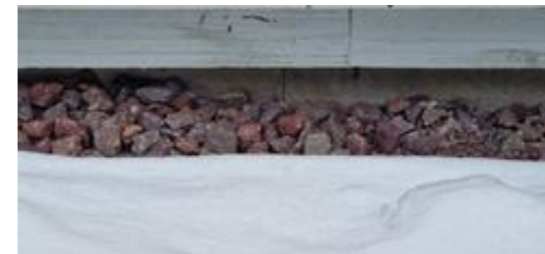
Sprekk
