HENNUMVEIEN 2

Tilstandsrapport

- Enebolig
- Hennemveien 2, 3408 TRANBY
- LIER kommune
- gnr. 124, bnr. 44

Befaringsdato: 05.05.2026 Rapportdato: 12.05.2026 Oppdragsnr.: 20064-1160 Eiendomsverdi/PropCloud ref nr: ON1729
Autorisert foretak: Buskerud Byggrådgivning AS Sertifisert Takstingeniør: Tom Gaathaug

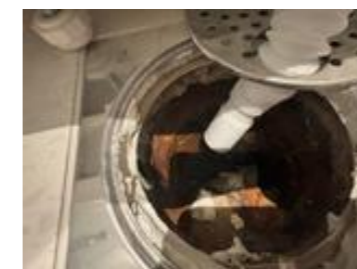
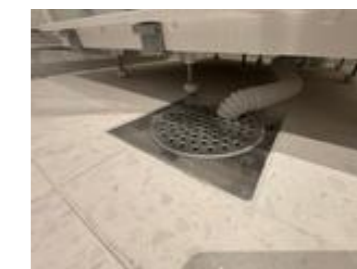
Membran kan ikke konstateres (ikke synlig og det foreligger heller ikke dokumentasjon). Mer enn halvparten av forventet brukstid er passert på membranløsningen. Mer enn halvparten av forventet brukstid er passert på slukløsningen. Det er avvik:

Det anbefales å følge rommet nøye opp med jevnlig kontroll av sluk, overganger og eventuelle tegn til lekkasje/fukt. Ved senere rehabilitering bør sluk, membran og tettesjikt fornyes som samlet løsning. Det anbefales også å fremskaffe eventuell dokumentasjon dersom slik finnes.

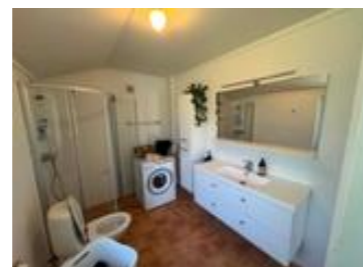
1 ETASJE > BAD

Vegger på bad i 1. etasje er flislagt, men flisene er malt. Det er ikke sett sprukne fliser eller tydelige riss/sprekker i flisfuger i den viste våtsonen. Det er heller ikke sett tydelige tegn til aktive fuktskader eller synlige råteskader i tilgjengelige områder. Malingen på veggflisene flisser imidlertid stedvis av, og det er mindre vedlikeholdsavvik i overganger og fuger. Avflassing av maling viser at overflatebehandlingen har begrenset bestandighet i våtromsmiljø. På denne bakgrunn settes TG2.

TO 2 Overflater vegger og himling

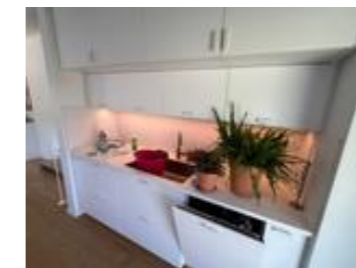
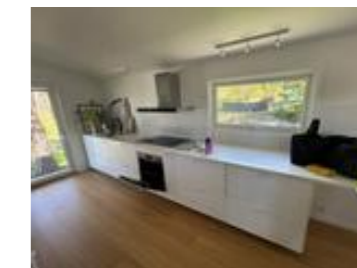
1 ETASJE > KJØKKEN

TG 1 Avtrekk
