# Tilstandsrapport

Enebolig

Liang 7 A, 4018 STAVANGER

Rapportdato: 19.04.2026

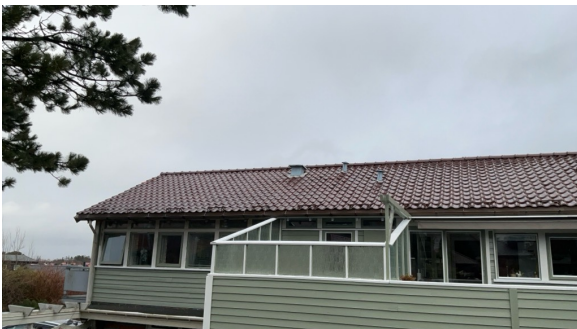
Taktekking.

Tidspunkt for utskiftning av takteking og undertak nærmer seg. Overvåk tilstanden jevnlig for å oppdage eventuelle skader eller lekkasjer tidlig.

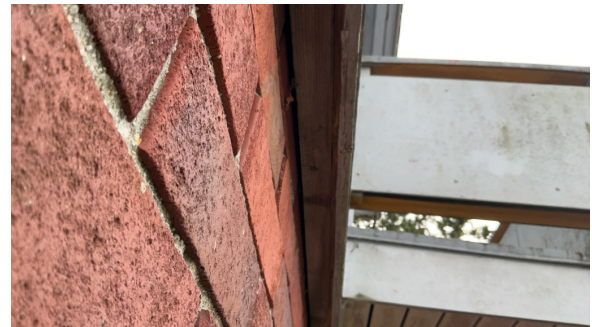
- Uten tilstrekkelig lufting bak bordkledningen kan fuktighet som trenger inn bak bordene eller gjennom veggen innenfra ikke tørke opp. Dette skaper ideelle forhold for råtesopp og muggvekst.
- Det bør foretas tiltak for å bedre lufting av kledningen.
- Andre tiltak:

Manglende lufting bak kledning.

Mangelfull lufting bak kledningen kan føre til oppfuktning og utvikling av råteskader i konstruksjonen, med redusert levetid som følge. Det anbefales å følge med på utsatte områder og foreta nærmere undersøkelser ved tegn til fuktproblematikk.

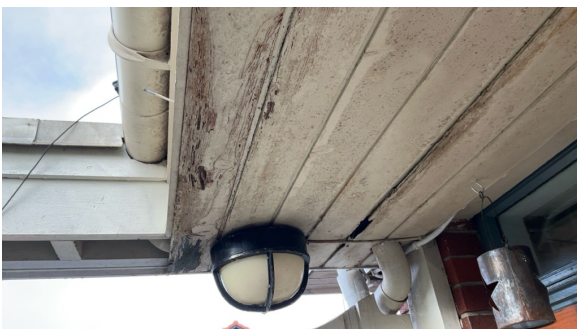
Råteskadet underkledning.

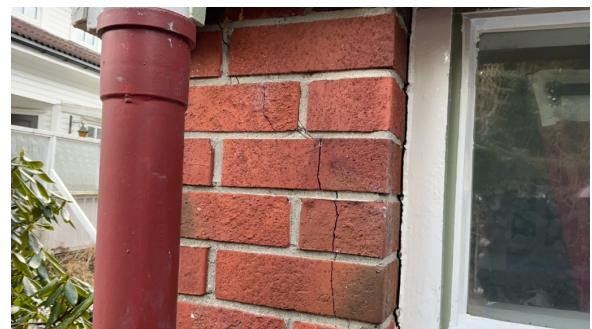
Det er registrert sprekk i mursteinsforblending. Sprekken kan indikere bevegelser og kan over tid medføre økt fuktinntrenging. Forholdet bør holdes under oppsyn, og årsak bør avklares ved videre utvikling.

Sprekk i teglsteinsforblending.

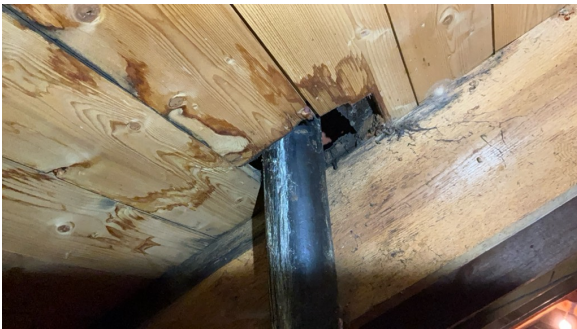
Det er observert flere fuktskjolder i deler av takkonstruksjonen. De fuktskjoldene som var tilgjengelige for kontroll fremstod tørre på befaringsdagen, med unntak av området ved pipen, hvor det er registrert råteskade på sperr. Det er også observert mus i loftsområdet.

Fuktskjolder rundt gjennomføring.

Det bør gjennomføres utbedring av råteskade på sperr ved pipen, samt tiltak for å utbedre årsak til fuktskjolder i takkonstruksjonen.

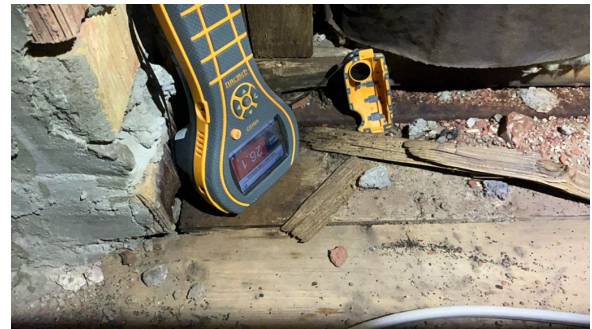
Høyt fuktinnhold ved pipe.

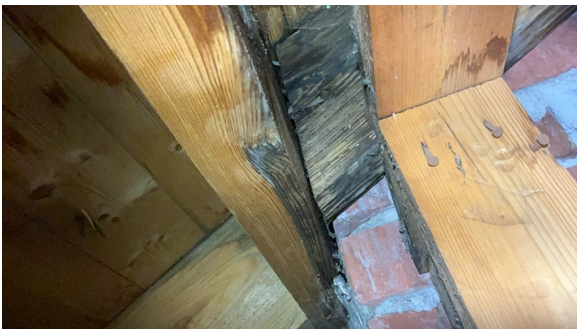
Råteskadet sperr ved pipe.

- Råteskadede konstruksjoner må skiftes ut.

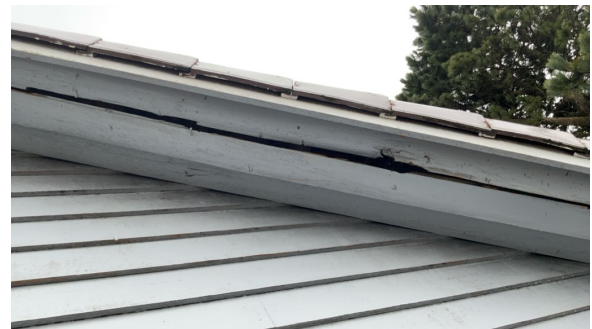
Råteskadet takutstikk.

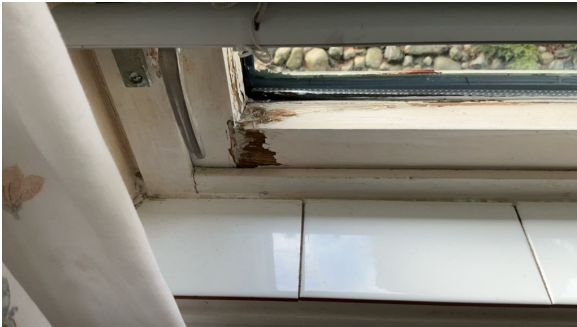
Slitasje på innvendige flater.

Det bør utføres vedlikehold og eventuelt utskifting av vinduer med slitte karm og sprekker i treverket for å hindre varmetap, redusert isolasjonsevne og risiko for fukt- og råteskader i omkringliggende konstruksjoner.

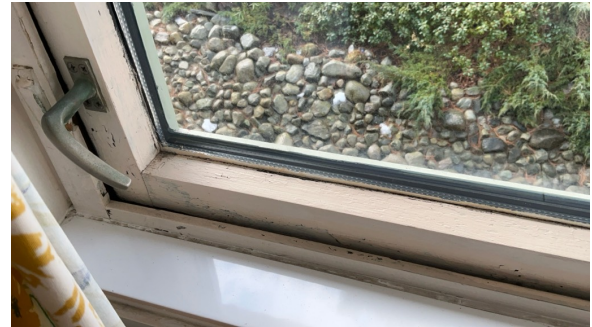
Eldre vindustype med begrenset tetting mellom karm og pakning.

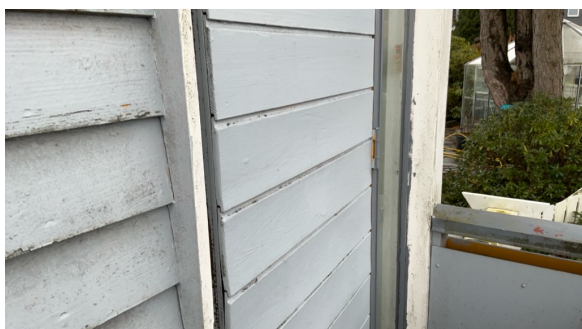
Enkel tett balkongdør.

Den tette balkongdøren bør vurderes oppgradert eller utbedret, da enkel utførelse og utvendig panel kan medføre økt risiko for varmetap og fuktskader.

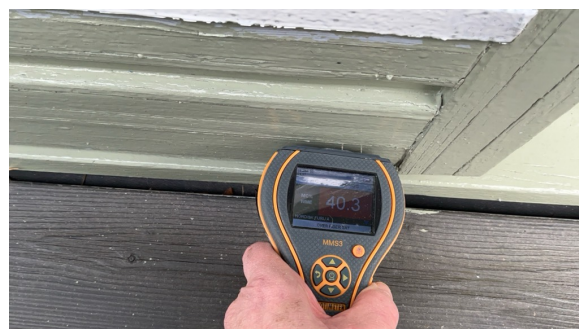
Skyvedøren i hoveddelen har forhøyet fuktnivå i treverket.

Forhøyet fuktnivå i skyvedør.

Forhøyet fuktnivå i skyvedøren bør undersøkes nærmere, og nødvendige tiltak iverksettes for å unngå råteskader og redusert levetid på døren.

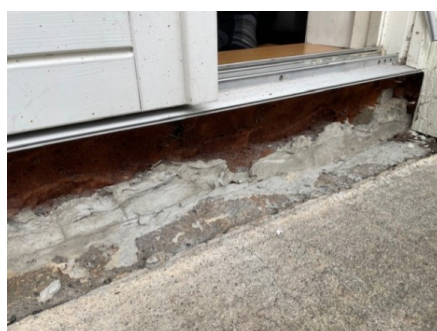
Manglende avslutning under skyvedør.

Skyvedøren i utleiedelen bør utbedres slik at lås og pakning fungerer tilfredsstillende, og korrekt avslutning mot terskel etableres, for å redusere risiko for inntrenging av fukt og varmetap.

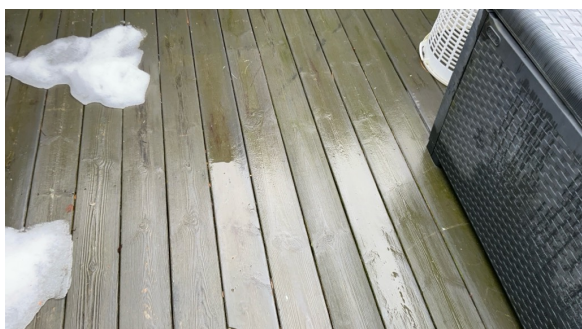
Overflater har noe oppsprekking og mosevekst.

Grønske/mose på overflate.

Overflater bør rengjøres og behandles for å forhindre videre forvitring og mosevekst, noe som kan redusere levetiden og øke vedlikeholdsbehovet.

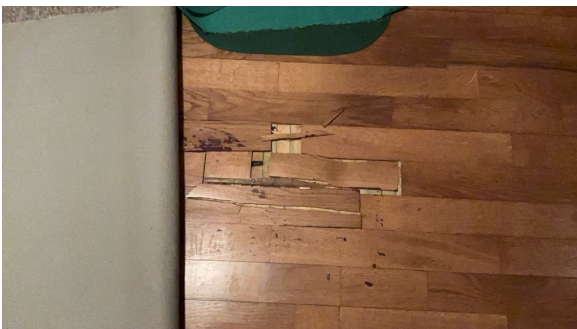
Det er registrert skade på gulvet i soverom som følge av tidligere vannskade.

Skade etter vannskade.

Skade på gulv etter vannskade bør utbedres for å hindre videre forringelse av materialene og redusere risikoen for utvikling av sopp, råte eller dårlig inneklima.

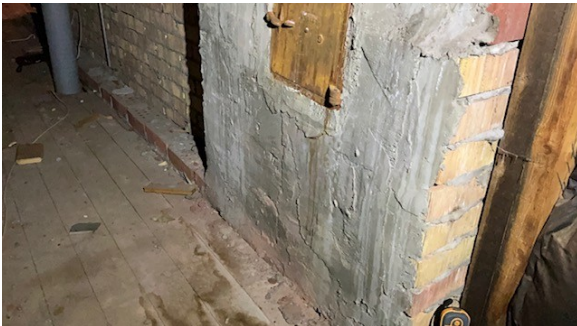
Det er observert svak rustfarget misfarging på murflaten under feieluken på loftet, noe som kan indikere tidligere fuktpåvirkning.

Rust/misfarging under feieluke

Misfarging på murflaten under feieluken kan indikere tidligere fuktpåvirkning, og det anbefales å undersøke årsaken nærmere for å unngå fremtidige fuktskader eller forringelse av konstruksjonen.

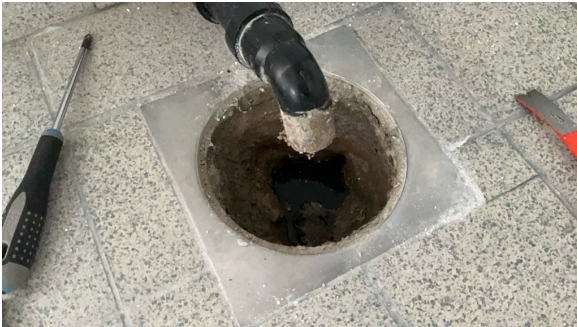
Sluk i våtrom.

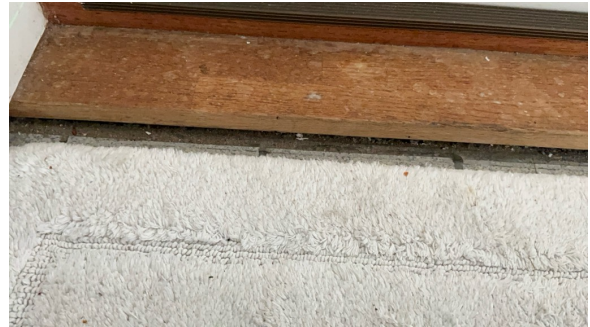
Avslutning mot dørterskel.

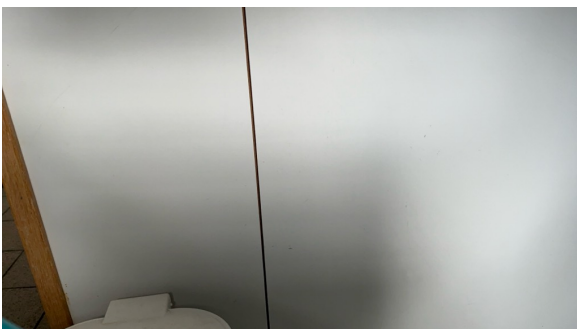
Plateskjøter som gliper.

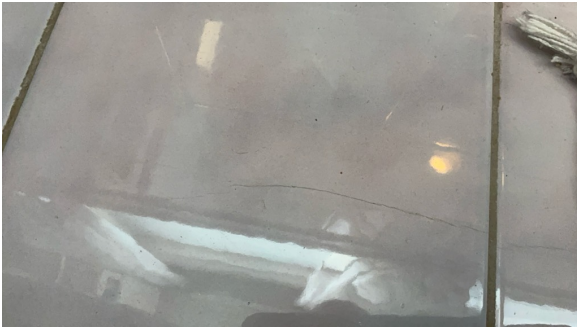
Det er registrert sprekker i fliser samt sprekkdannelser i overgang mellom vegg og gulv.

Sprukket flis.

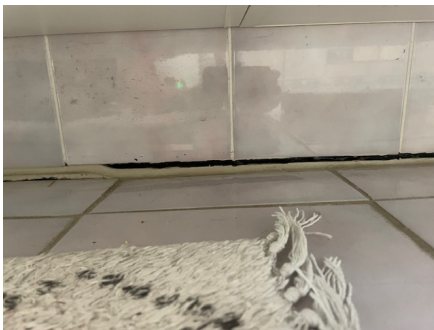
Sprekker mellom gulv og vegg.

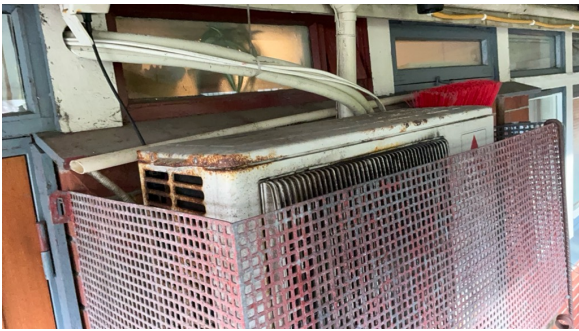
Eldre type varmepumpe i underetasjen har rustskader i overflater på utedel.

Utedel underetasje ruster.

Overflater med rustskader bør behandles for å hindre videre utvikling av korrosjon, som kan føre til redusert levetid og funksjonssvikt på varmepumpen.

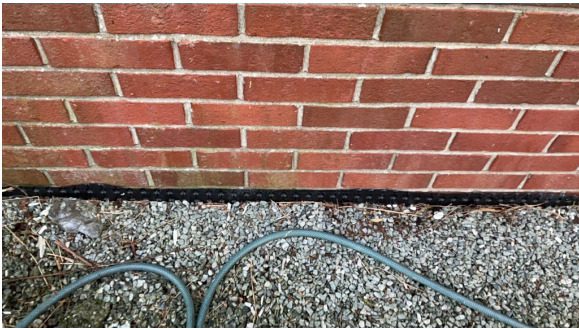
Knasteplast, uten klemlist.

Det bør monteres klemlist på knasteplasten over terreng for å hindre at vann trenger inn bak fuktsikringen. Manglende klemlist kan føre til økte fuktnivåer i underetasjen og skade på konstruksjonen.

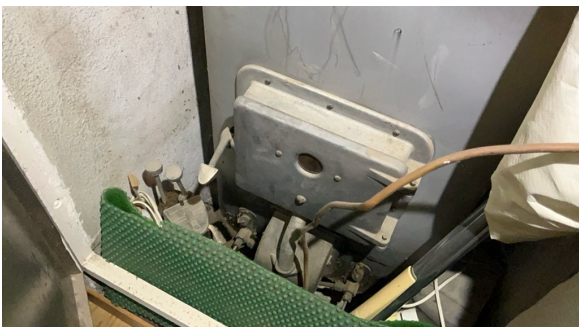
Gammel oljefyr.

Det bør innhentes dokumentasjon på fullstendig sanering av oljefyringsanlegget.
