LIANG 7A

## ØVRE VAULEN

**Adresse:** Liang 7, 4018 STAVANGER

Befaringsdato: 23.02.2026

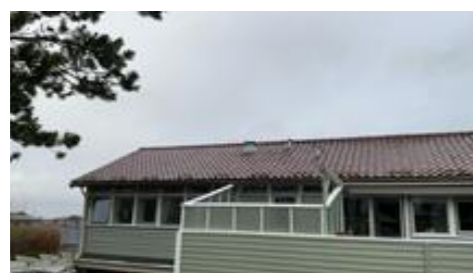
Tidspunkt for utskifting av takteking og undertak nærmer seg. Overvåk tilstanden jevnlig for å oppdage eventuelle skader eller lekkasjer tidlig.

Taktekking.

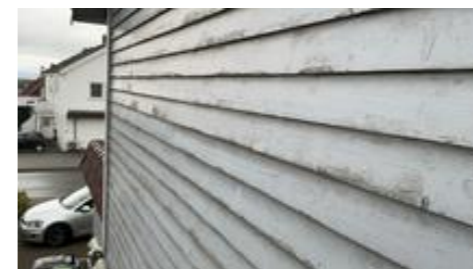
Overflate før behandling.

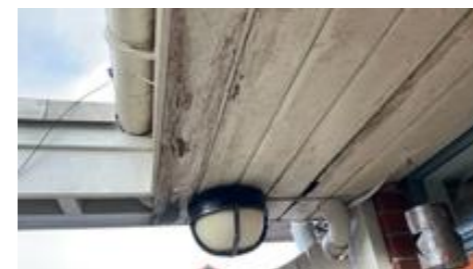
På befaringsdagen ble det registrert synlige råteskader i underkledning, værslitt utvendig trekledning samt indikasjoner på manglende lufting bak trekledning. Flere forhold indikerer også økt fuktbelastning i bygningskroppen, og det må påregnes vedlikehold og oppfølging for å redusere risiko for fuktrelaterte skader.

Råteskadet underkledning.

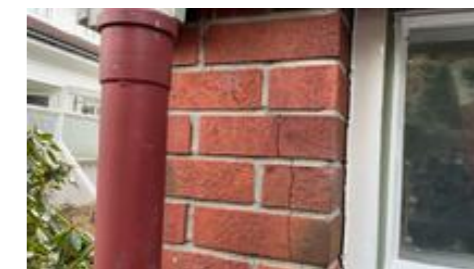
Det er registrert sprekk i mursteinsforblending. Sprekken kan indikere bevegelser og kan over tid medføre økt fuktinntrenging. Forholdet bør holdes under oppsyn, og årsak bør avklares ved videre utvikling.

Sprekk i teglsteinsforblending.

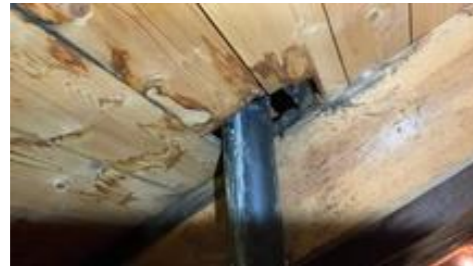
Det er påvist fukt-/råteskader i takkonstruksjonen. Det er påvist fuktskjolder/skader i takkonstruksjonen. Det er observert flere fuktskjolder i deler av takkonstruksjonen. De fuktskjoldene som var tilgjengelige for kontroll fremstod tørre på befaringsdagen, med unntak av området ved pipen, hvor det er registrert råteskade på sperr. Det er også observert mus i loftsområdet.

Fuktskjolder rundt gjennomføring.

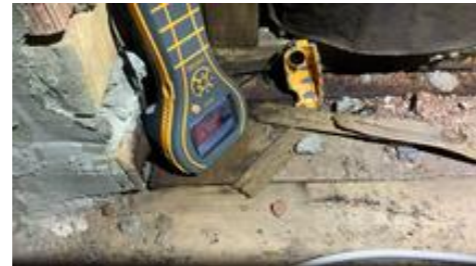
Høyt fuktinnhold ved pipe.

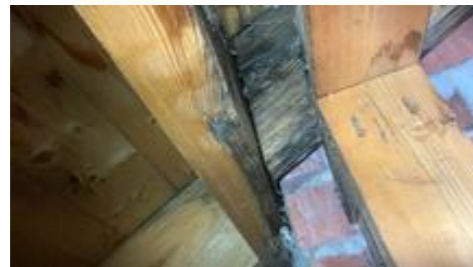
Råteskadet sperr ved pipe.

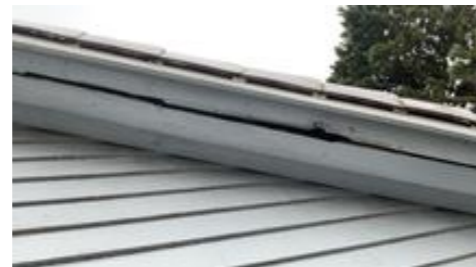
Råteskadet takutstikk.

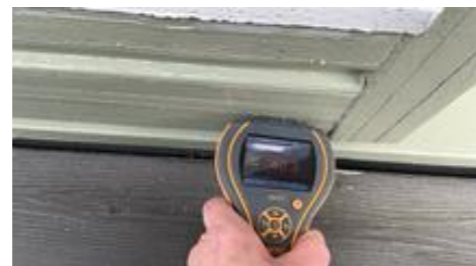
Skyvedøren i hoveddelen har forhøyet fuktnivå i treverket.  
Skyvedøren i utleiedelen er vanskelig å låse/låse opp, og har en løs pakning. Den er i tillegg uten korrekt avslutning mot terskel utvendig.  
Den tette balkongdøren er av enkel type og utvendig kledd med panel.

Forhøyet fuktnivå i skyvedør.

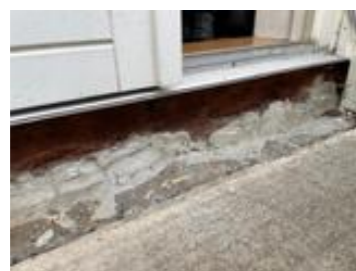
Manglende avslutning under skyvedør.

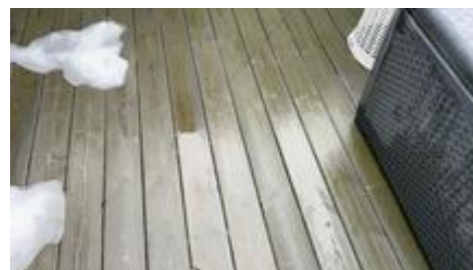
Mer enn halvparten av forventet brukstid er passert på tettesjikt/membran.  
Det er værslitt/oppsprukket trevirke/trepaneler.  
Overflater har noe oppsprekking og mosevekst.

Grønse/mose på overflate.

Tettesjikt/membran bør kontrolleres nærmere og eventuelt skiftes ut, da mer enn halvparten av forventet brukstid er passert. Dersom tiltak ikke gjennomføres, øker risikoen for lekkasjer og fuktskader i underliggende konstruksjoner.

Overflater bør rengjøres og behandles for å forhindre videre forvitring og mosevekst, noe som kan redusere levetiden og øke vedlikeholdsbehovet.

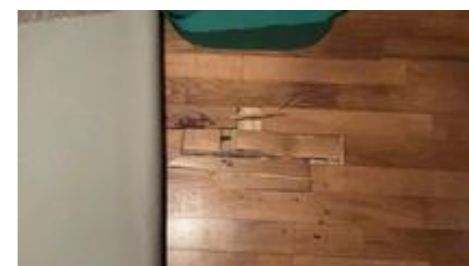
Overflatene viser normal aldring og slitasje, med typiske bruksmerker.  
Det er registrert skade på gulvet i soverom som følge av tidligere vannskade.  
Gulvet på kjøkkenet i utleiedelen har fliser. Det er bom under flisene, fliser med sprekker, samt flisfuger som sprekker opp eller forvitrer.

Skade etter vannskade.

Kjøkkengulv med bom og sprukne fliser samt forvitrede fuger bør utbedres for å sikre trygg bruk og forhindre ytterligere skader på underliggende konstruksjon.

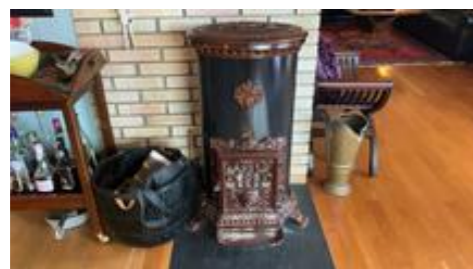
Kullfyr ovn.

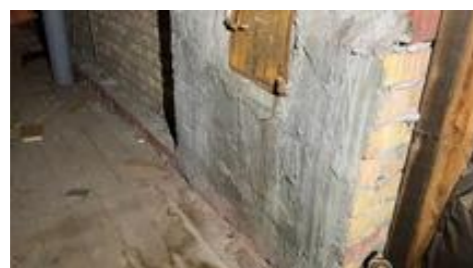
Det er observert svak rustfarget misfarging på murflaten under feieluken på loftet, noe som kan indikere tidligere fuktpåvirkning.

Rust/misfarging under feieluke

Det bør monteres ildfast plate under sotluke/feieluke for å redusere risikoen for brann ved eventuell glød eller aske som faller ut.

Misfarging på murflaten under feieluken kan indikere tidligere fuktpåvirkning, og det anbefales å undersøke årsaken nærmere for å unngå fremtidige fuktskader eller forringelse av konstruksjonen.

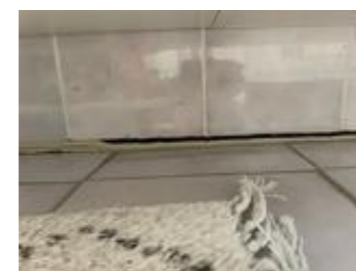
Det er registrert sprekker i fliser samt sprekkdannelser i overgang mellom vegg og gulv.

Sprekker mellom gulv og vegg.

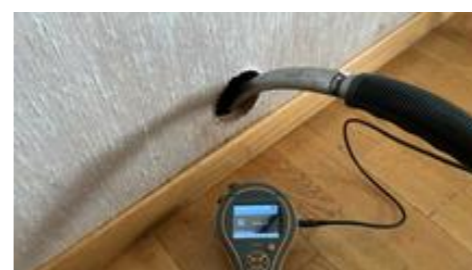
Hulltaking er foretatt uten å påvise unormale forhold. Hulltaking er foretatt i vegg i soverom.

Ingen utslag på fukt ved måling med protimeter.

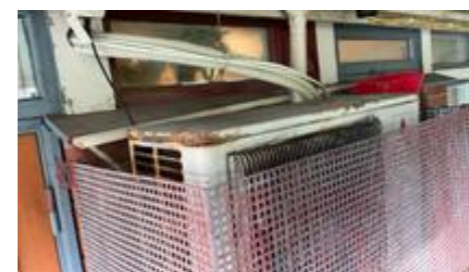
Mer enn halvparten av forventet brukstid på varmesentral er oppbrukt.  
Det er avvik:  
Eldre type varmepumpe i underetasjen har rustskader i overflater på utedel.

Utedel underetasje rustet.

Overflater med rustskader bør behandles for å hindre videre utvikling av korrosjon, som kan føre til redusert levetid og funksjonssvikt på varmepumpen.

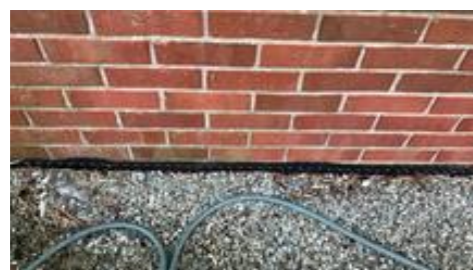
Det mangler, eller på grunn av alder er det sannsynlig at det mangler, utvendig fuktsikring av grunnmuren ved kjeller/underetasje.  
Mer enn halvparten av forventet levetid på drenering er overskredet.  
Det ble ikke observert klemlist på knasteplast over terreng ved befaring.

Knasteplast, uten klemlist.

- Tiltak for redrening rundt boligen kan ikke utelukkes.
- Det bør gjøres lokale tiltak.
- Fuktsikring av muren må etableres inkl. klemlist.

Det bør monteres klemlist på knasteplasten over terreng for å hindre at vann trenger inn bak fuktsikringen. Manglende klemlist kan føre til økte fuktnivåer i underetasjen og skade på konstruksjonen.

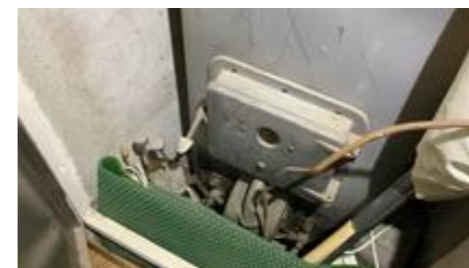
Det er avvik:  
Det foreligger ikke dokumentasjon på full sanering av anlegget.

Gammel oljefyr.

Det bør innhentes dokumentasjon på fullstendig sanering av oljefyringsanlegget.

Manglende dokumentasjon medfører usikkerhet om anlegget er forsvarlig fjernet, noe som kan innebære risiko for lekkasje, forurensning eller andre følgeskader.
