## Skaderapport med enkel tilstandsvurdering

| Informasjon om skaden | |
|---|---|
| Skadenummer | BO-36-2025 |
| Skadestedets adresse | Gamleveien 19<br>1461 Lørenskog |

**Side: 2 (53)****Skadenummer:** BO-36-2025**Arbeidsnummer:****Rapport opprettet:** 04.04.2025**Beskrivelse av bygning og/eller skadet objekt**

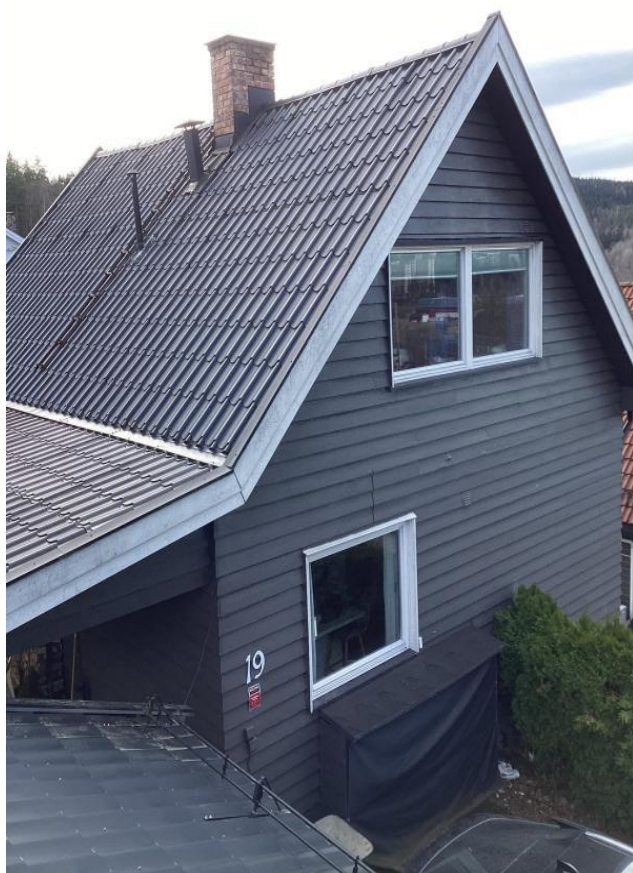
### Bilde nr 1

#### **1: Yttertaket, pluss gjennomføringer på yttertaket:**

Tiltaket har prioritering nr 1, og er satt opp for å hindre/forebygge for fuktskader på underliggende konstruksjoner. Det er i dag funnet utettheter på pipestokken som går over yttertaket, videre er det funnet utettheter på rør gjennomføringer (luftehatter) Undertegnede anbefaler at kunden tar kontakt med et firma som arbeider med utbedringer av yttertak. Undertegnede har benyttet seg av Tak og beslag AS som ligger på Gjerdrum til mange lignende reparasjons oppgaver tidligere.

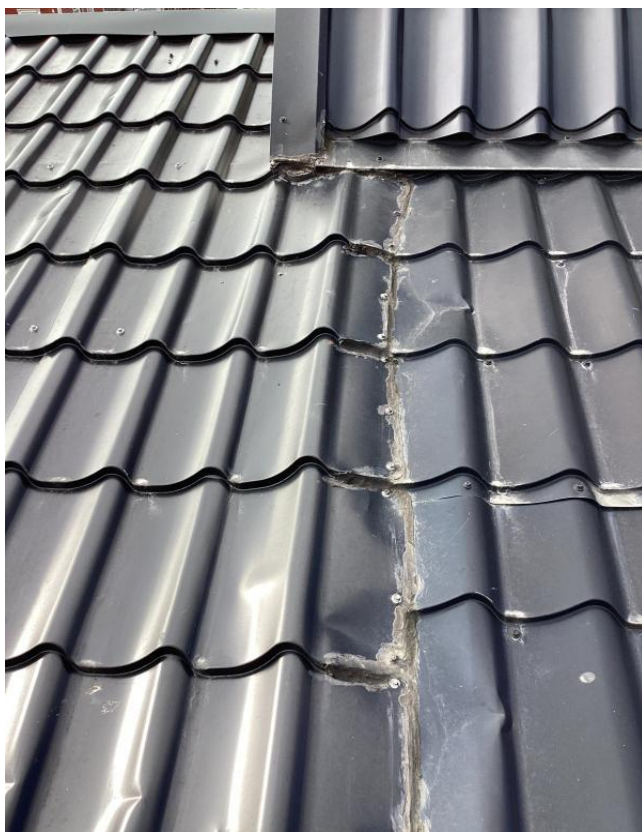
Bilde nr 2

**1: Yttertaket, pluss gjennomføringer på yttertaket:**

Tiltaket har prioritering nr 1, og er satt opp for å hindre/forebygge for fuktskader på underliggende konstruksjoner. Det er i dag funnet utettheter på pipestokken som går over yttertaket, videre er det funnet utettheter på rør gjennomføringer (luftehatter). Undertegnede anbefaler at kunden tar kontakt med et firma som arbeider med utbedringer av yttertak. Undertegnede har benyttet seg av Tak og beslag AS som ligger på Gjerdrum til mange lignende reparasjons oppgaver tidligere.

**Reparasjonskostnadene på pipetsokken over yttertaket inkl nye takhatter estimeres til kr 32 000,- ekskl mva**

**Merk!** Tiltaket som er nevnt må ha oppstart innen kort tid.

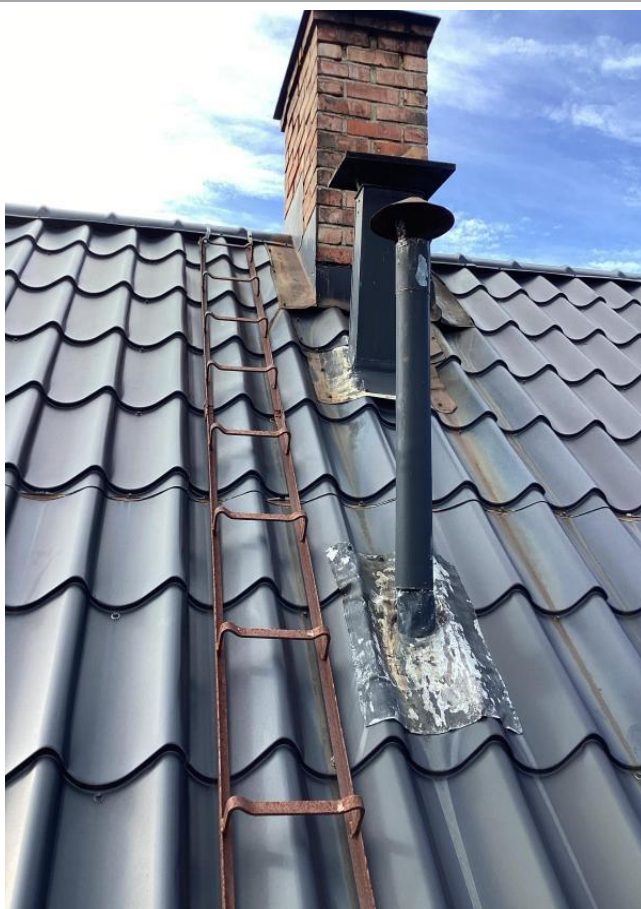
Bilde nr 3

**1: Yttertaket, pluss gjennomføringer på yttertaket:**

Tiltaket har prioritering nr 1, og er satt opp for å hindre/forebygge for fuktskader på underliggende konstruksjoner. Det er i dag funnet utettheter på pipestokken som går over yttertaket, videre er det funnet utettheter på rør gjennomføringer (luftehatter). Undertegnede anbefaler at kunden tar kontakt med et firma som arbeider med utbedringer av yttertak. Undertegnede har benyttet seg av Tak og beslag AS som ligger på Gjerdrum til mange lignende reparasjons oppgaver tidligere.

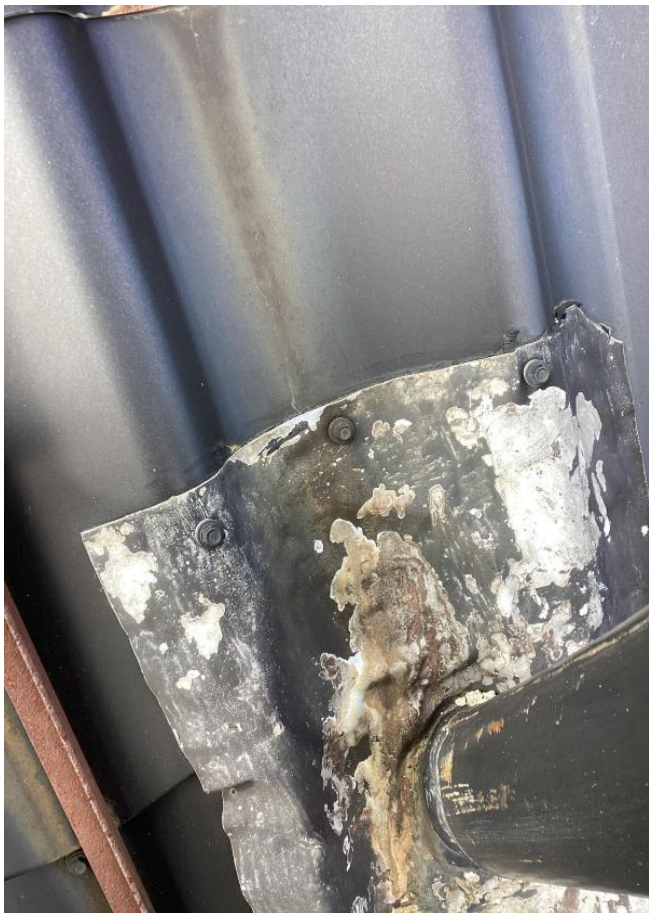
Bilde nr 4

**1: Yttertaket, pluss gjennomføringer på yttertaket:**

Tiltaket har prioritering nr 1, og er satt opp for å hindre/forebygge for fuktskader på underliggende konstruksjoner. Det er i dag funnet utettheter på pipestokken som går over yttertaket, videre er det funnet utettheter på rør gjennomføringer (luftehatter) Undertegnede anbefaler at kunden tar kontakt med et firma som arbeider med utbedringer av yttertak. Undertegnede har benyttet seg av Tak og beslag AS som ligger på Gjerdrum til mange lignende reparasjons oppgaver tidligere.

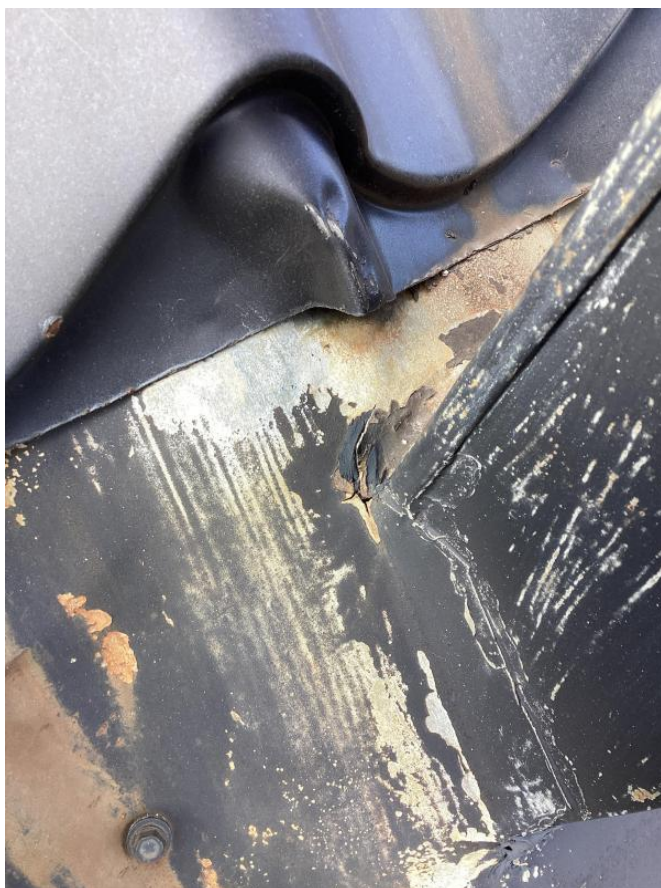
Bilde nr 5

**1: Yttertaket, pluss gjennomføringer på yttertaket:**

Tiltaket har prioritering nr 1, og er satt opp for å hindre/forebygge for fuktskader på underliggende konstruksjoner. Det er i dag funnet utettheter på pipestokken som går over yttertaket, videre er det funnet utettheter på rør gjennomføringer (luftehatter). Undertegnede anbefaler at kunden tar kontakt med et firma som arbeider med utbedringer av yttertak. Undertegnede har benyttet seg av Tak og beslag AS som ligger på Gjerdrum til mange lignende reparasjons oppgaver tidligere.

**Reparasjonskostnadene på pipetsokken over yttertaket inkl nye takhatter estimeres til kr 32 000,- ekskl mva**

**Merk!** Tiltaket som er nevnt må ha oppstart innen kort tid.

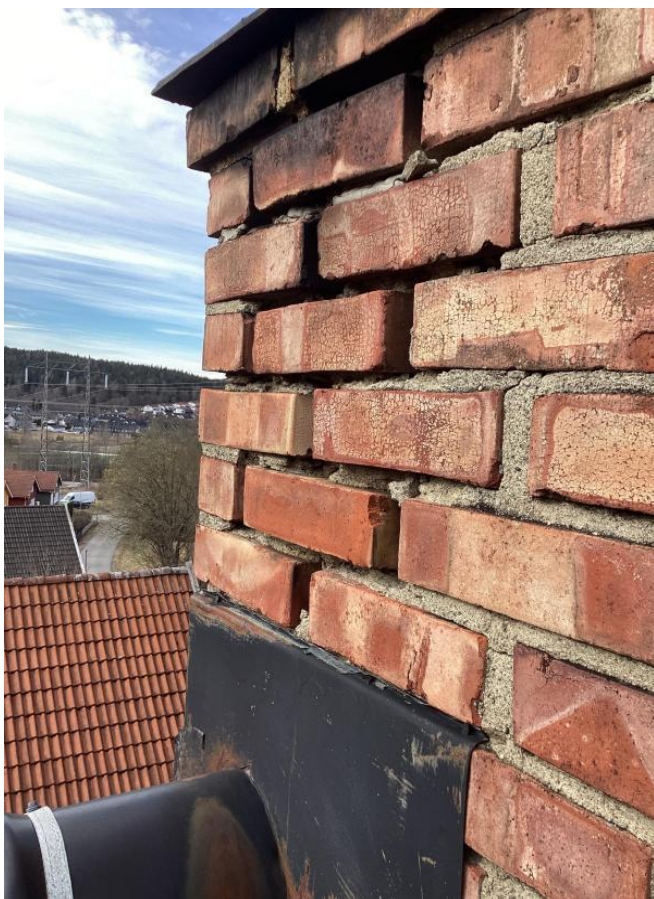
Bilde nr 6

**1: Yttertaket, pluss gjennomføringer på yttertaket:**

Tiltaket har prioritering nr 1, og er satt opp for å hindre/forebygge for fuktskader på underliggende konstruksjoner. Det er i dag funnet utettheter på pipestokken som går over yttertaket, videre er det funnet utettheter på rør gjennomføringer (luftehatter) Undertegnede anbefaler at kunden tar kontakt med et firma som arbeider med utbedringer av yttertak. Undertegnede har benyttet seg av Tak og beslag AS som ligger på Gjerdrum til mange lignende reparasjons oppgaver tidligere.

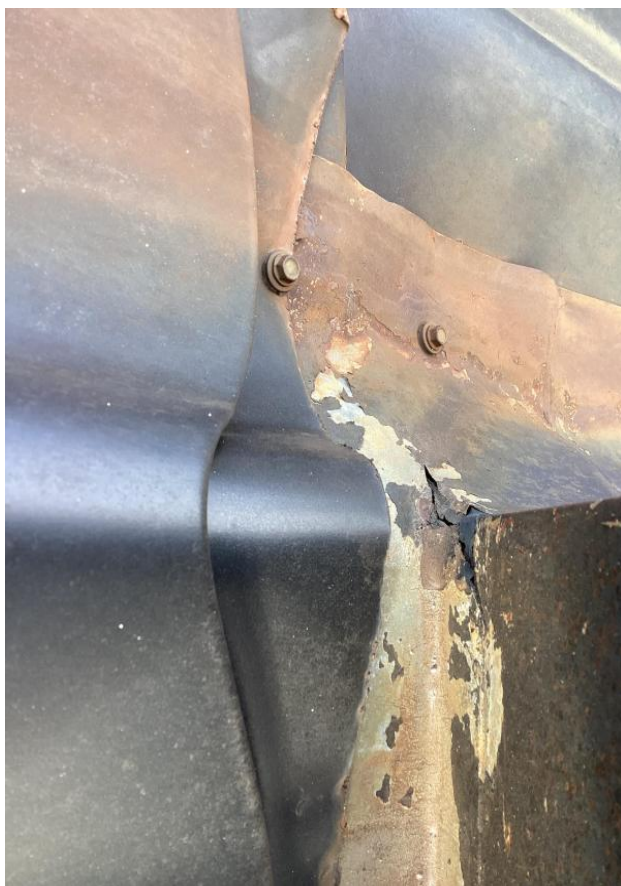
Bilde nr 7

**1: Yttertaket, pluss gjennomføringer på yttertaket:**

Tiltaket har prioritering nr 1, og er satt opp for å hindre/forebygge for fuktskader på underliggende konstruksjoner. Det er i dag funnet utettheter på pipestokken som går over yttertaket, videre er det funnet utettheter på rør gjennomføringer (luftehatter). Undertegnede anbefaler at kunden tar kontakt med et firma som arbeider med utbedringer av yttertak. Undertegnede har benyttet seg av Tak og beslag AS som ligger på Gjerdrum til mange lignende reparasjons oppgaver tidligere.

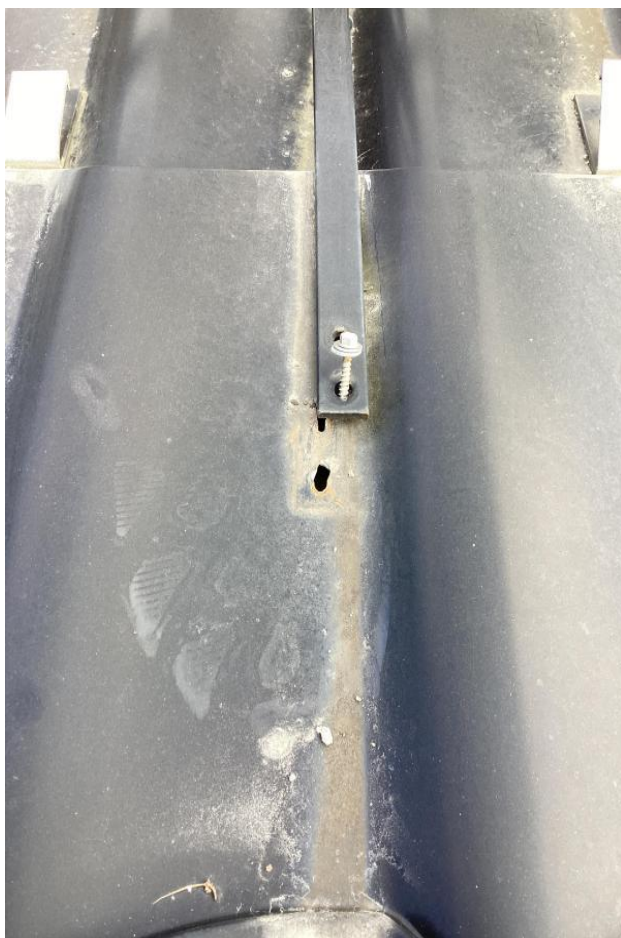
Bilde nr 8

**1: Yttertaket, pluss gjennomføringer på yttertaket:**

Tiltaket har prioritering nr 1, og er satt opp for å hindre/forebygge for fuktskader på underliggende konstruksjoner. Det er i dag funnet utettheter på pipestokken som går over yttertaket, videre er det funnet utettheter på rør gjennomføringer (luftehatter). Undertegnede anbefaler at kunden tar kontakt med et firma som arbeider med utbedringer av yttertak. Undertegnede har benyttet seg av Tak og beslag AS som ligger på Gjerdrum til mange lignende reparasjons oppgaver tidligere.

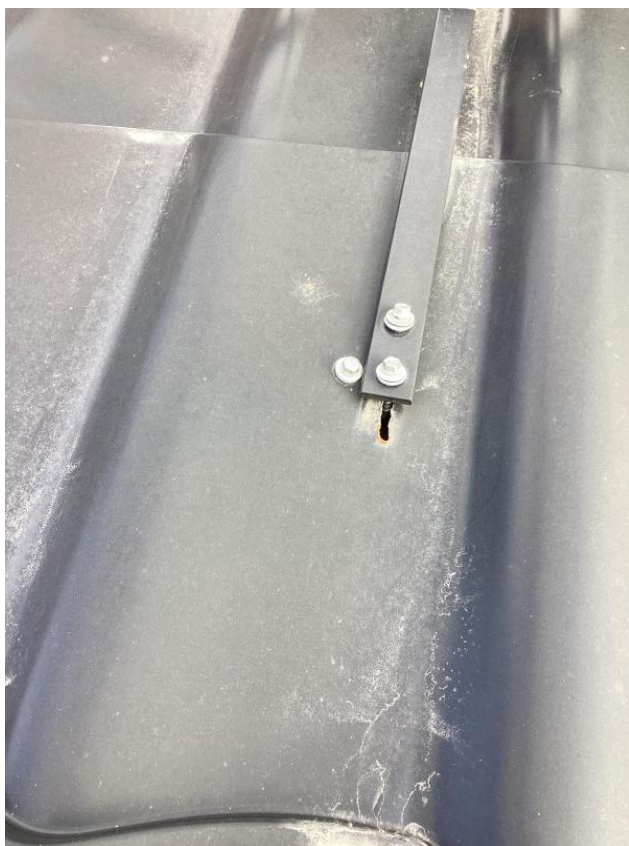
Bilde nr 9

**1: Yttertaket, pluss gjennomføringer på yttertaket:**

Tiltaket har prioritering nr 1, og er satt opp for å hindre/forebygge for fuktskader på underliggende konstruksjoner. Det er i dag funnet utettheter på pipestokken som går over yttertaket, videre er det funnet utettheter på rør gjennomføringer (luftehatter) Undertegnede anbefaler at kunden tar kontakt med et firma som arbeider med utbedringer av yttertak. Undertegnede har benyttet seg av Tak og beslag AS som ligger på Gjerdrum til mange lignende reparasjons oppgaver tidligere.

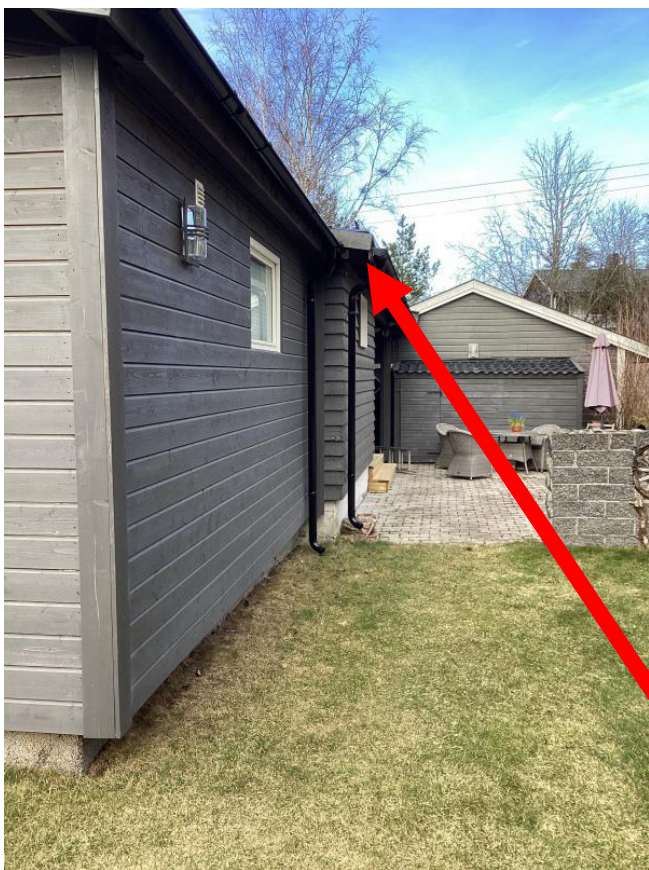
Bilde nr 10

**2: Takrenner og beslag:**

Tiltaket har prioritering nr 2, og er satt opp for å hindre/forebygge for fuktskader på underliggende konstruksjoner. Det er i dag funnet håndverkefeil slik at regnvann tar videre veien inn i takfoten og underliggende bygningsdeler. Håndverkefeilen har ført til råteskader i takfoten og må utbedres innen kort tid. Undertegnede har benyttet seg av Tak og beslag AS som ligger på Gjerdrum til mange liggende reparasjonsjobber tidligere. De har i tillegg egen tømmer avdeling, som kan ta seg av tømmer arbeidet før montering av tette beslag som hindrer fukt og råteskader.

**Reparasjonskostnadene på takfoten inkl forbedring av beslag og takrenne estimeres til kr 11 000,- ekskl mva**

**Merk!** Tiltaket som er nevnt må ha oppstart innen kort tid.

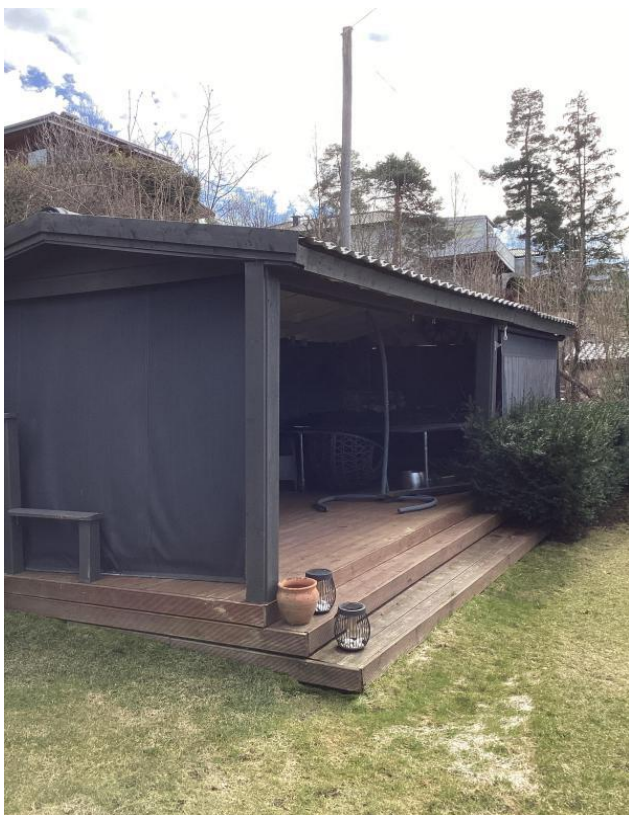
Bilde nr 11

**3: lecavegg i utestue:**

Tiltaket har prioritering nr 3, og er satt opp for å hindre/forebygge for ytterligere skade på utestuen skulle hele lecaveggen rase i sammen. Da selve bæringen på takstolene er lagt ovenpå lecaveggen. Det er utført håndverkefeil på støttemuren ved byggeår, i kombinasjon med frostsprengning over flere år. Undertegnede anbefaler at kunden tar kontakt med et firma som kan ta på seg arbeidet med utbedre av utestuen på en rimlig måte, uten å rive den totalt ned. **Se videre anbefalinger på en mulig reparasjonsmetode som ligger under bildene i skaderapporten**

**Reparasjonskostnadene på lecavegg i utestue inkl montering av ny trevegg i impregnerte materialer estimeres til kr 55 000,- ekskl mva.**

**Merk!** Tiltaket som er nevnt må ha oppstart innen kort tid.

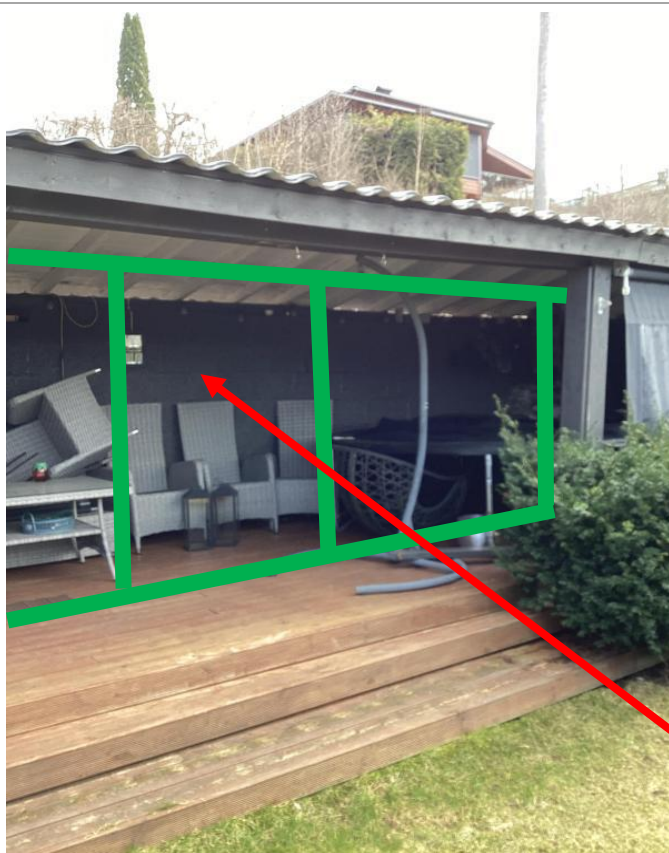
Bilde nr 12

**3: lecaegg I utestue:**

Tiltaket har prioritering nr 3, og er satt opp for å hindre/forebygge for ytterligere skade på utestuen skulle hele lecaegggen rase I sammen. Da selve bæringen på takstolene er lagt ovenpå lecaegggen. Det er utført håndverkefeil på støttemuren ved byggeår, I kombinasjon med frostsprengning over flere år. Undertegnede anbefaler at kunden tar kontakt med et firma som kan ta på seg arbeidet med utbedre av utestuen på en rimlig måte, uten å rive den totalt ned. **Se videre anbefalinger på en mulig reparasjonsmetode som ligger under bildene I skaderapporten**

**Reparasjonskostnadene på lecaegg I utestue inkl montering av ny trevegg I impregnerte materialer estimeres til kr 55 000,- ekskl mva.**

**Merk!** Tiltaket som er nevnt må ha oppstart innen kort tid.

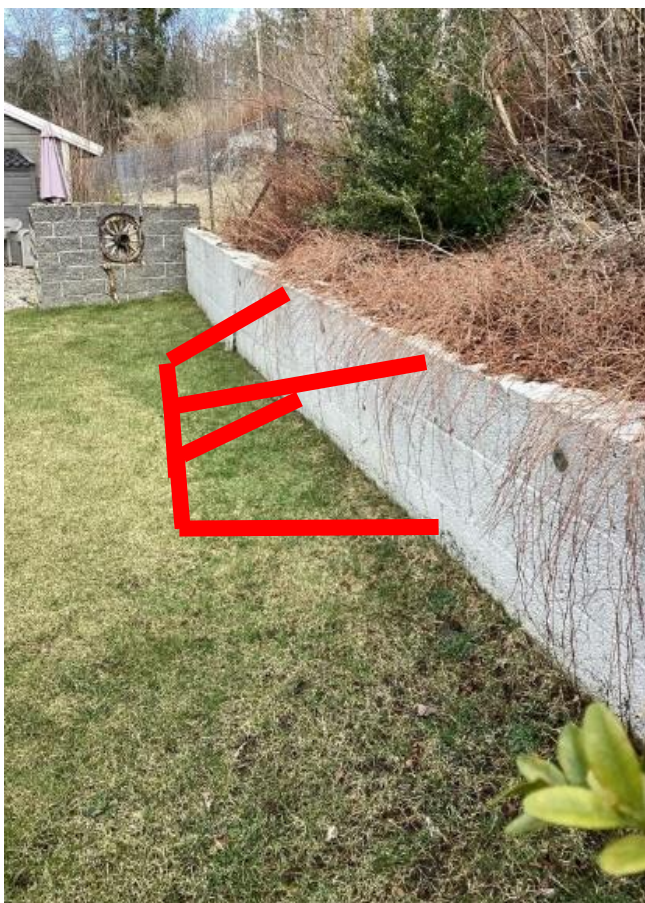
Bilde nr 13

**4: Støtte mur bygget i leca i hagen:**

Tiltaket har prioritering nr 3, og er satt opp for å hindre/forebygge for ytterligere skade på støttemuren skulle hele støttemuren rase i sammen. Det er utført håndverkefeil på støttemuren ved byggeår, i kombinasjon med frostsprengning over flere år.

Undertegnede mener at det kan gjøres på en rimlig måte, ved å fjerne massen i bakant av muren og erstatte denne massen med løsleca slik at ikke frostsprenging ikke oppstår igjen, videre kan det være lurt å borre noen huller i bunn av muren slik at muren kan drenere ut regnvann på en bedre måte enn i dag. Videre ville undertegnede selv ha bygget et nytt

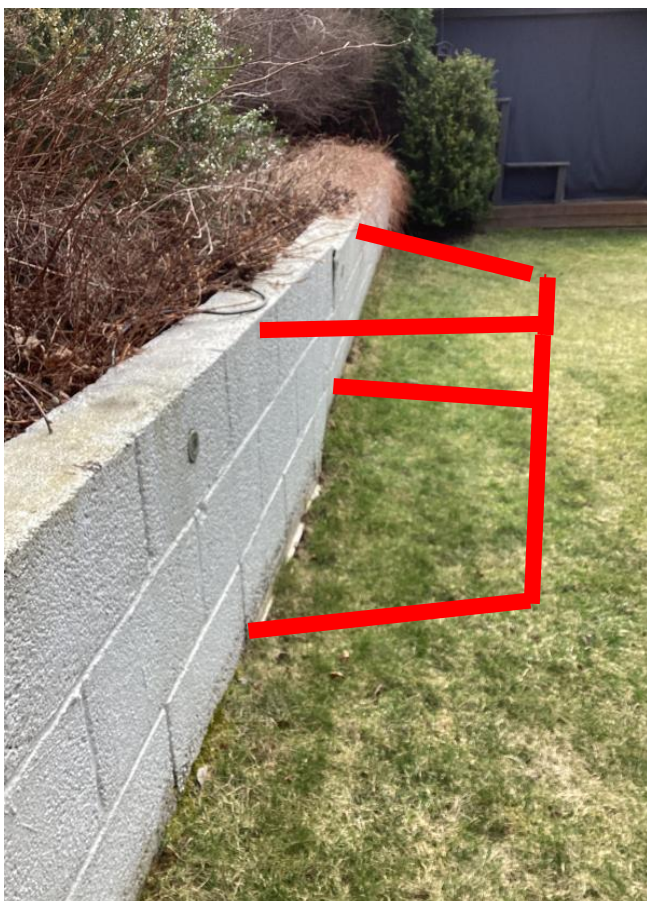
Bilde nr 14

**4: Støtte mur bygget I leca I hagen:**

Tiltaket har prioritering nr 3, og er satt opp for å hindre/forebygge for ytterligere skade på støttemuren skulle hele støttemuren rase I sammen. Det er utført håndverkefeil på støttemuren ved byggeår, I kombinasjon med frostsprengning over flere år.

Undertegnede mener at det kan gjøres på er rimlig måte, ved å fjerne massen I bakant av muren og erstatte denne massen med løsleca slik at ikke frostsprenging ikke oppstår igjen, videre kan date være lurt å borre huller I bunn av muren slik at muren kan drenere ut regnvann på en bedre måte enn I dag.

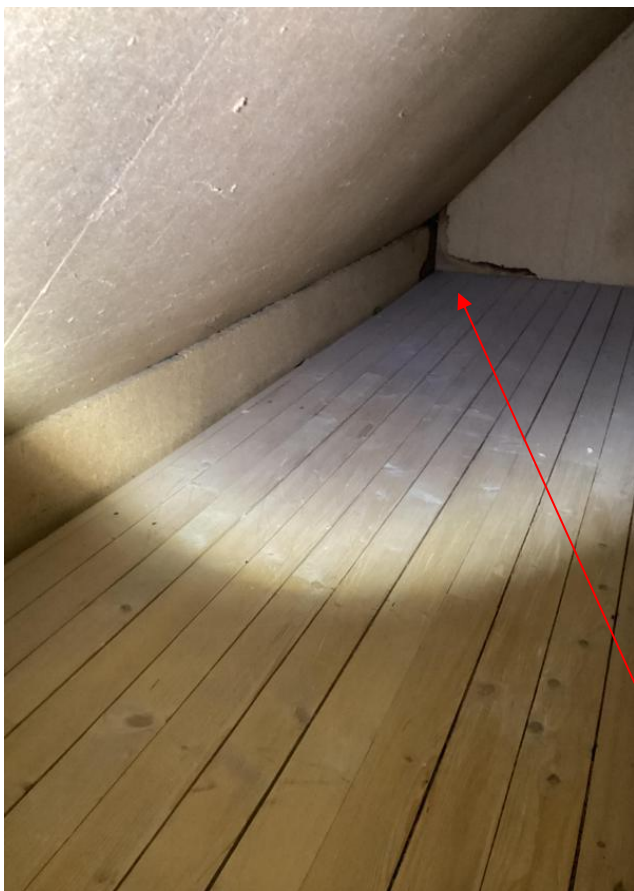
Bilde nr 15

**5: Synlig vannmerker på kalt loft/bod I 2 etg:**

**Reparasjonskostnader/forbedringskostnader er ikke fastsatt per 1 dag.**

**Merk!** Tiltaket som er nevnt må ha oppstart innen kort tid.

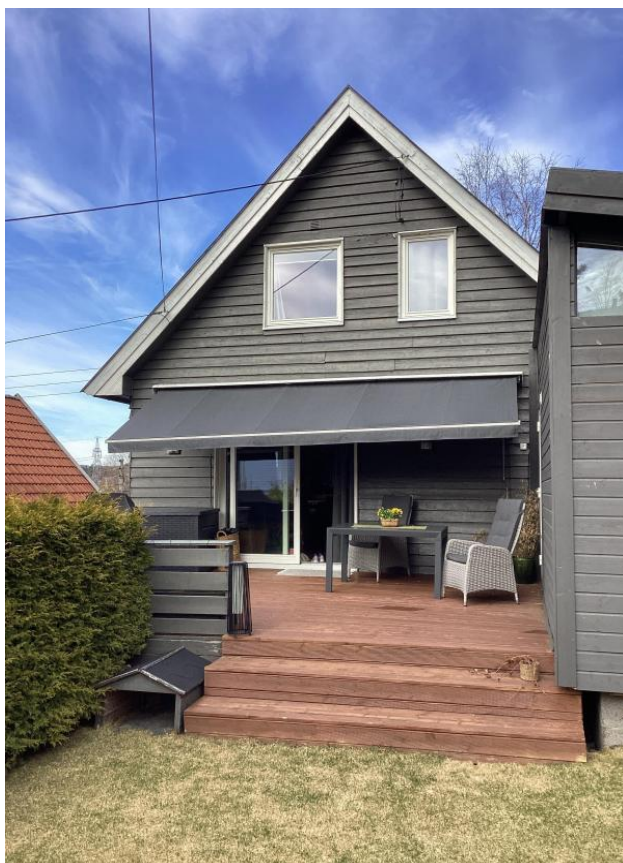
Bilde nr 16

**6: Utvendig kledning/tre panel/utvendig regnkappe:**

Tiltaket har prioritering nr 6, og er satt opp for å hindre/forebygge for ytterligere skade på bygningsdeler innenfor regnkappen/utvendig kledning. Undertegnede ser at malingen/behandlingen på tre panelen/regnkappa er svært slitt i dag, men det betyr ikke at den ikke kan benyttes videre. Her er det viktig å skrape/slipe bort det løse, og videre kontrollere og lete etter om det er noe råteskader i tre panelet/kledningen. Er det råteskader i noe av panelet, må de bordene byttes ut med nye. Her er det skraping/og noe sliping som gjelder, før utvendig behandling starter opp. Det meste av arbeidet ligger i grunnarbeidet før ny behandling med grunning og beis påføres regnkappa/kledningen igjen. Kledningen/regnkappa må ikke byttes ut med ny, så lenge den ikke er råteskadet.

**Reparasjonskostnadene på kledning/regnkappe er noe vanskelig å si, da den nå ikke er skrap/slippet ned for behandling, estimerte reparasjonskostnader tar høyde for at det ikke finnes råteskader men estimeres ut ifra kun behandling av utvendig kledning.**

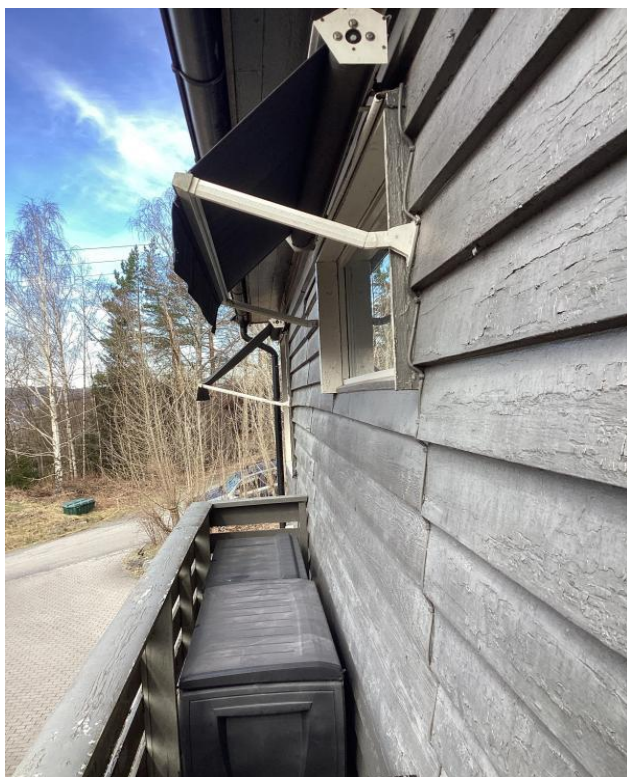
Bilde nr 17

**6: Utvendig kledning/tre panel/utvendig regnkappe:**

**Reparasjonskostnadene på kledning/regnkappe er noe vanskelig å si, da den nå ikke er skrap/slipp ned for behandling, estimerte reparasjonskostnader tar høyde for at det ikke finnes råteskader men estimeres ut ifra kun behandling av utvendig kledning.**

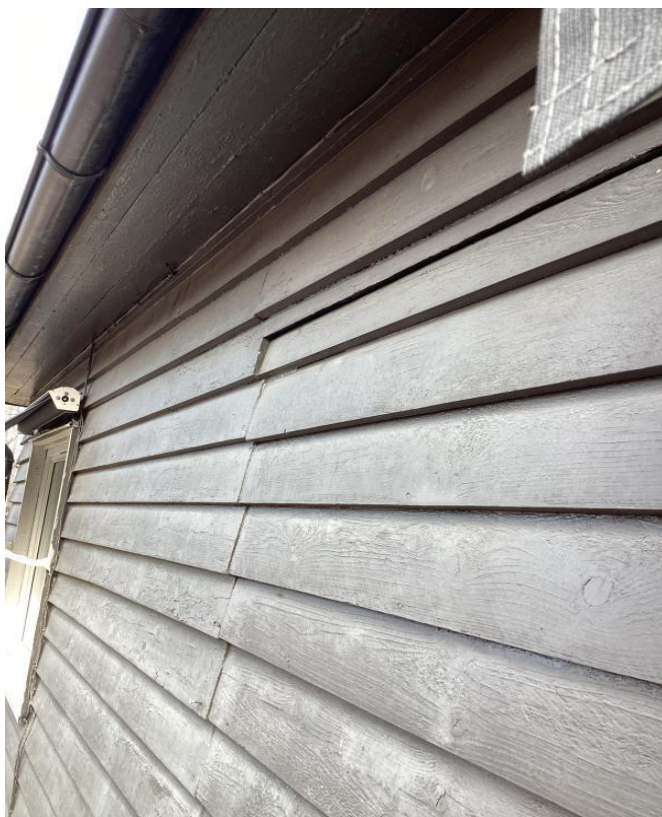
Bilde nr 18

**6: Utvendig kledning/tre panel/utvendig regnkappe:**

**ader på utvendig kledning/regnkappe  
settes til kr 110 000,- ekskl mva**

**Merk!** Tiltaket som er nevnt må ha  
oppstart innen 2 år.

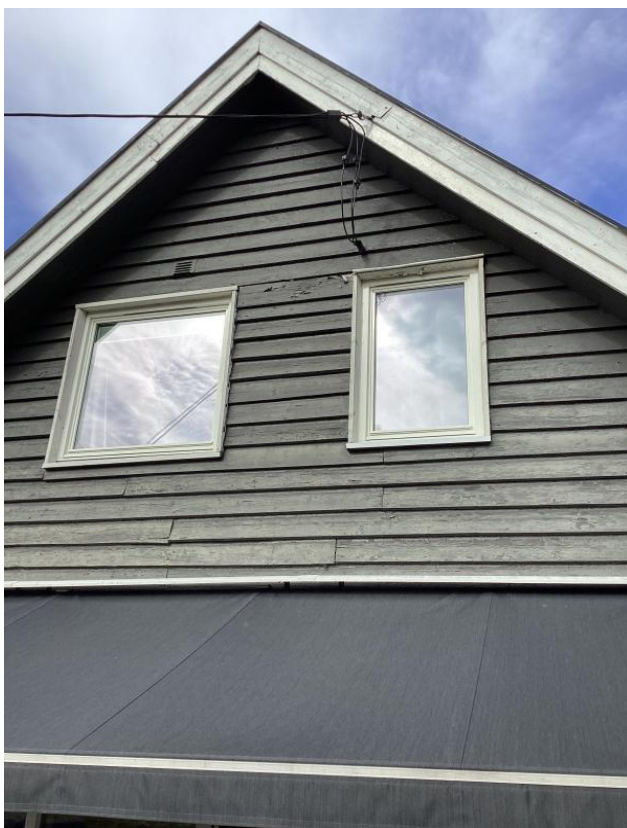
Bilde nr 19

**6: Utvendig kledning/tre panel/utvendig regnkappe:**

**ader på utvendig kledning/regnkappe  
settes til kr 110 000,- ekskl mva**

**Merk!** Tiltaket som er nevnt må ha  
oppstart innen 2 år.

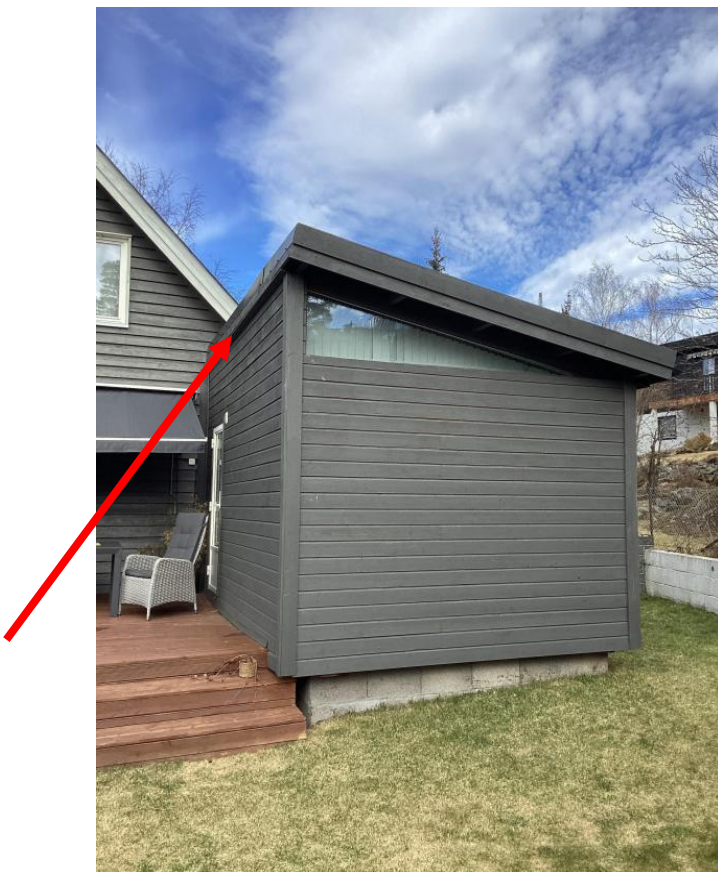
Bilde nr 20

**7: Utvendig gessimskasse på  
tilbygget/soverom:**

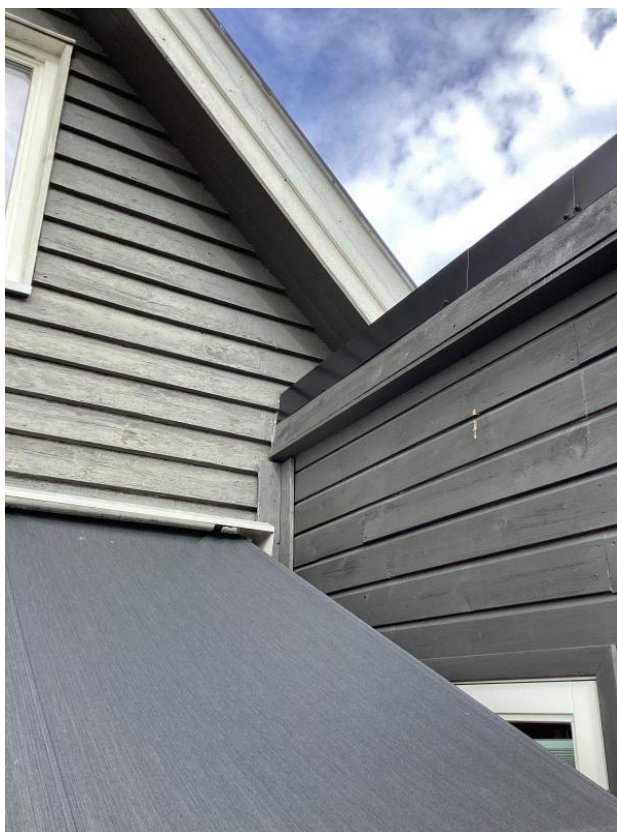
Bilde nr 21

**7: Utvendig gessimskasse på tilbygget/soverom:**

**Reparasjonskostnader/forbedringskostnader på gessimskasse og hjørnebord estimeres til kr 23 000,- ekskl mva**

**Merk!** Tiltaket som er nevnt må ha oppstart innen 2-3 år.

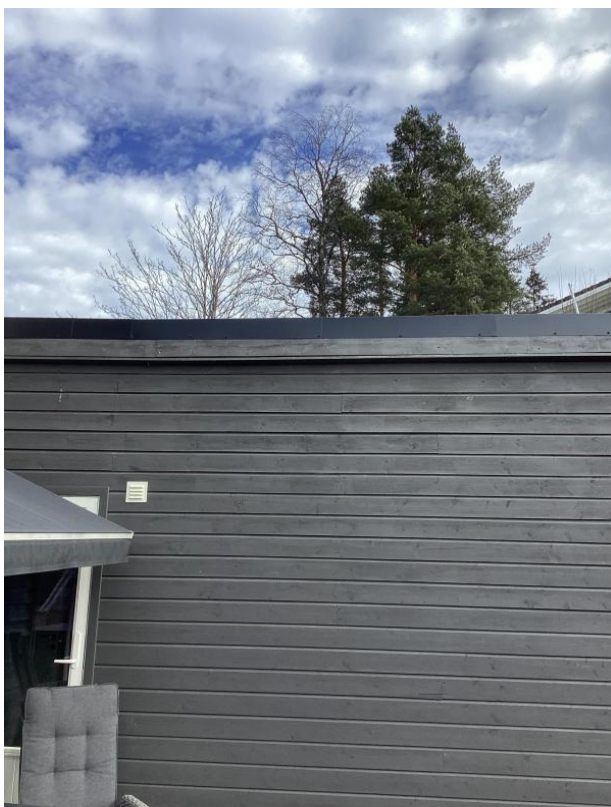
Bildet nr 22

**7: Utvendig gessimskasse på  
tillbygget/soverom:**

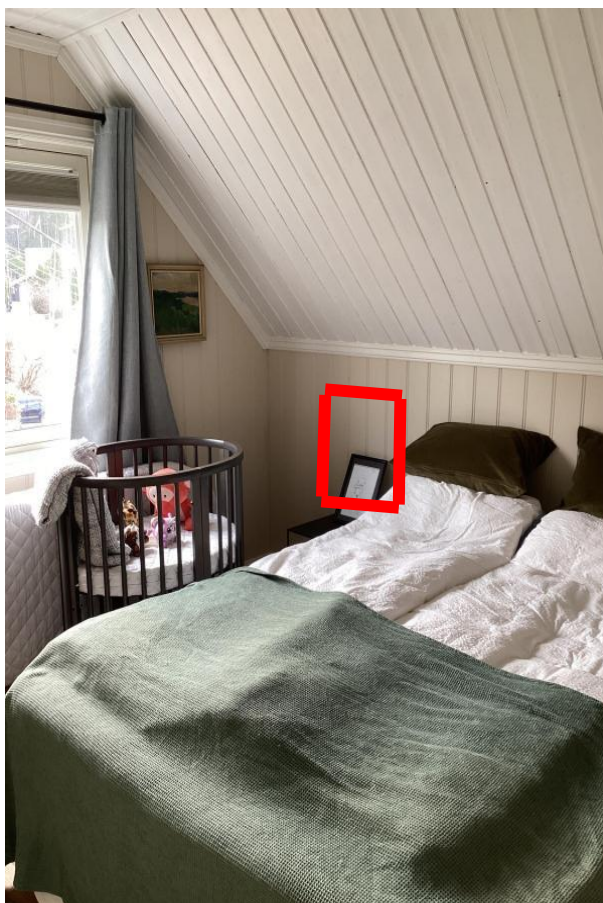
Bilde nr 23

**8: Innspeksjonsluke på et av soverom I 2 etg:**

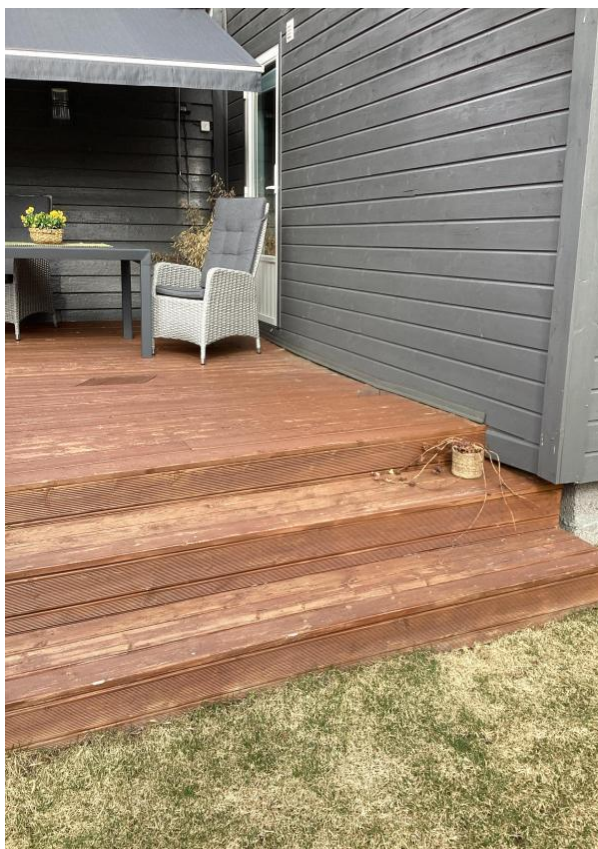
Bilde nr 24

**11: Svanke/synk på terrassedekket, og oppretting av rekkverk:**

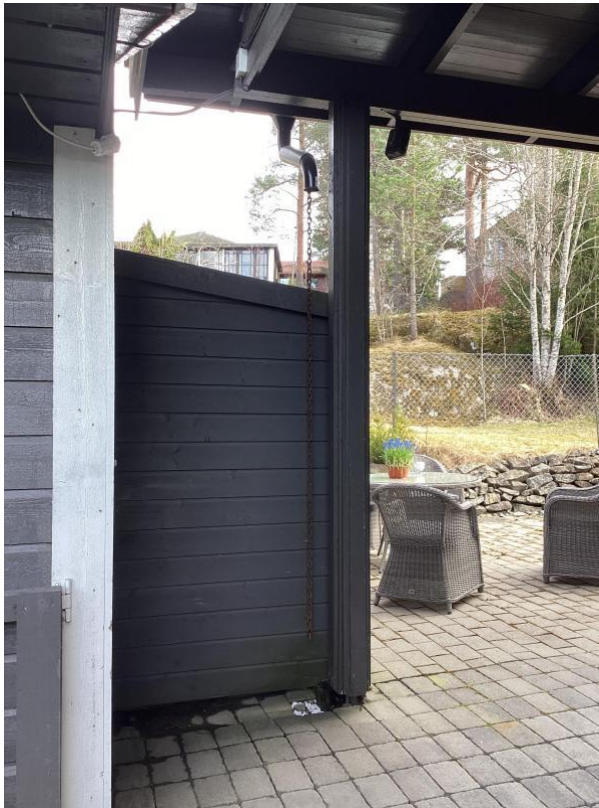
Bilde nr 25

**12: Råteskadet søylepunkt:**

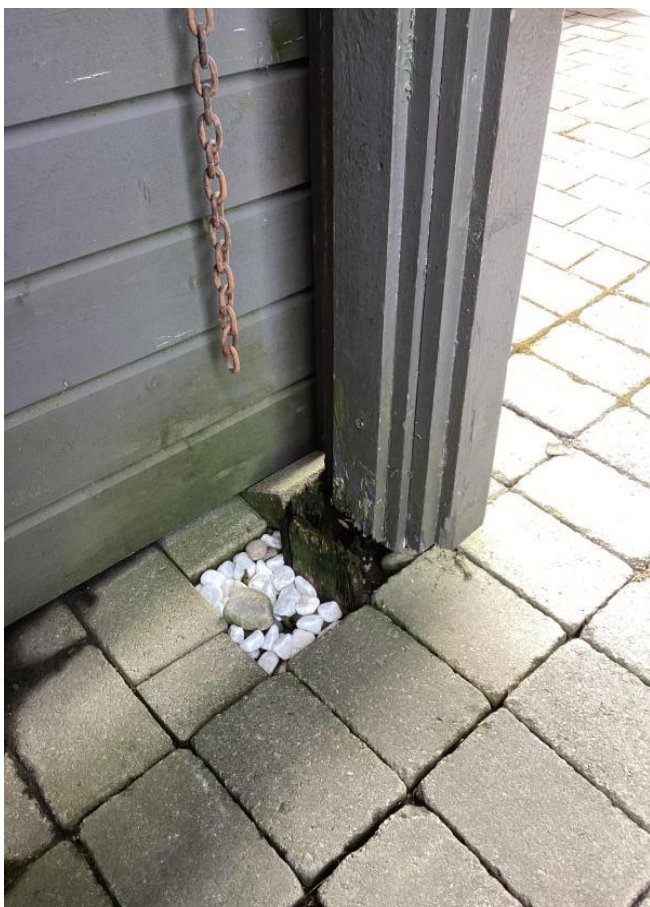
Bilde nr 26

**12: Råteskadet søylepunkt:**

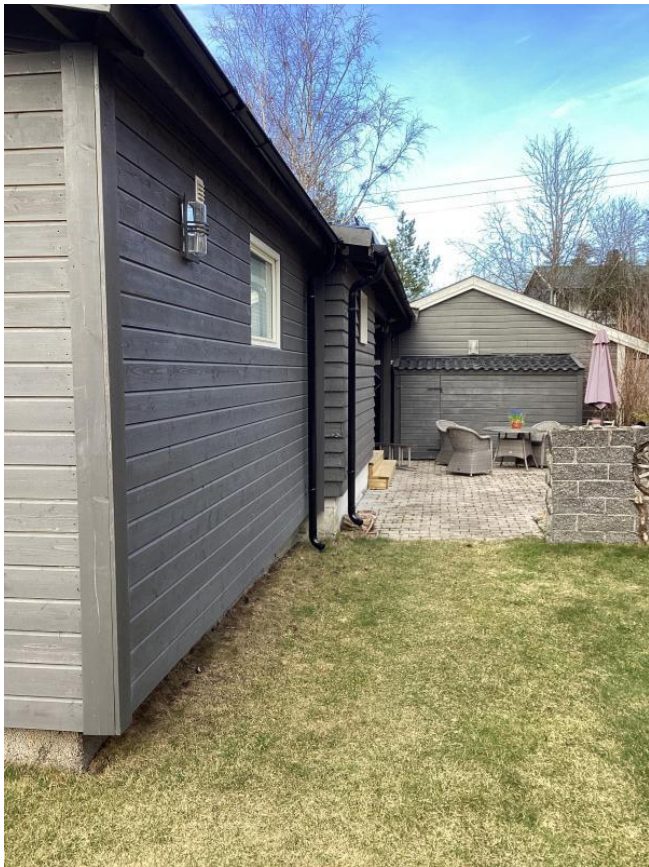
Bilde nr 27

**14: Opparbeide fall I fra bygningen og ut I terrenget (gjelder kun terreng som har retting I mot Øst)**

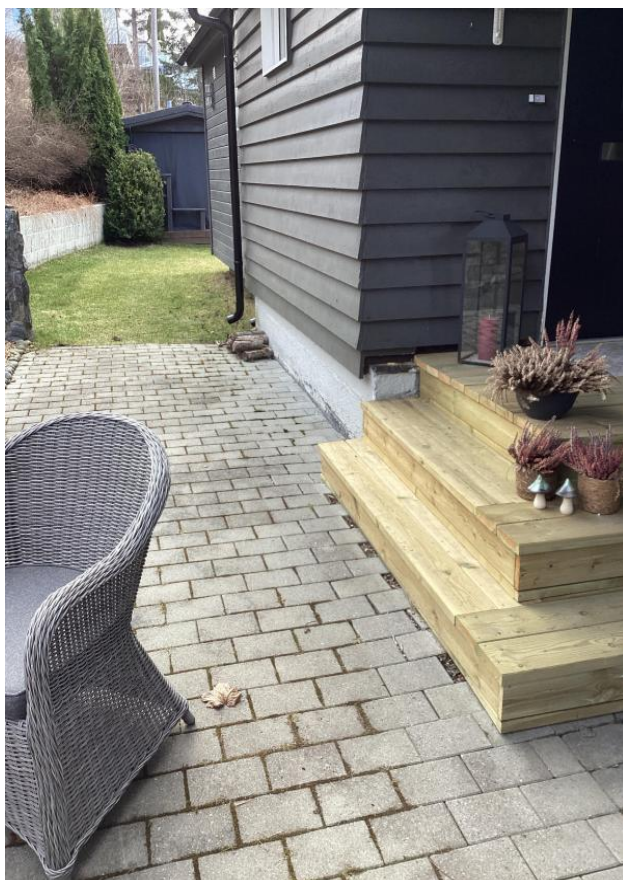
Bilde nr 28

**14: Opparbeide fall I fra bygningen og ut I terrenget (gjelder kun terreng som har retting I mot Øst)**

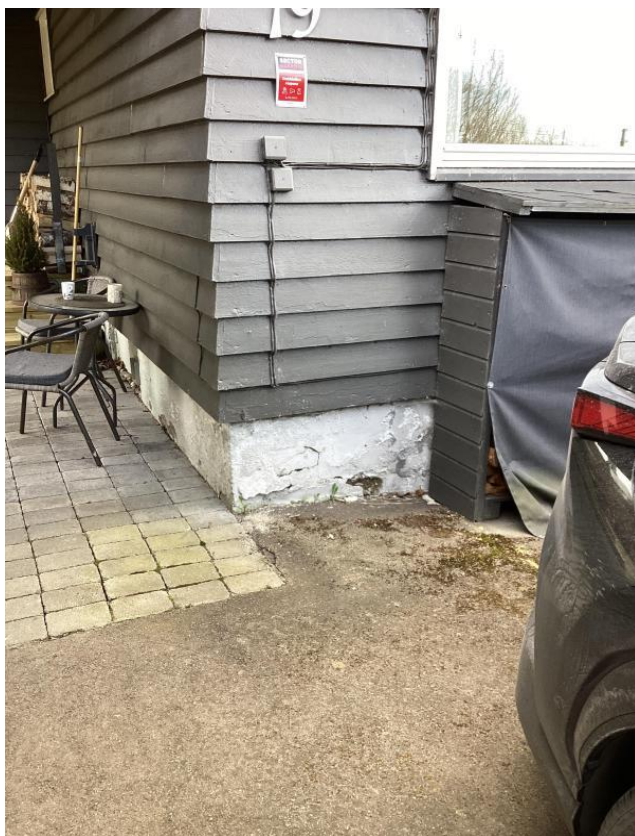
Bilde nr 29

**13: Ved som er lagret inn mot bygningen/boligen:**

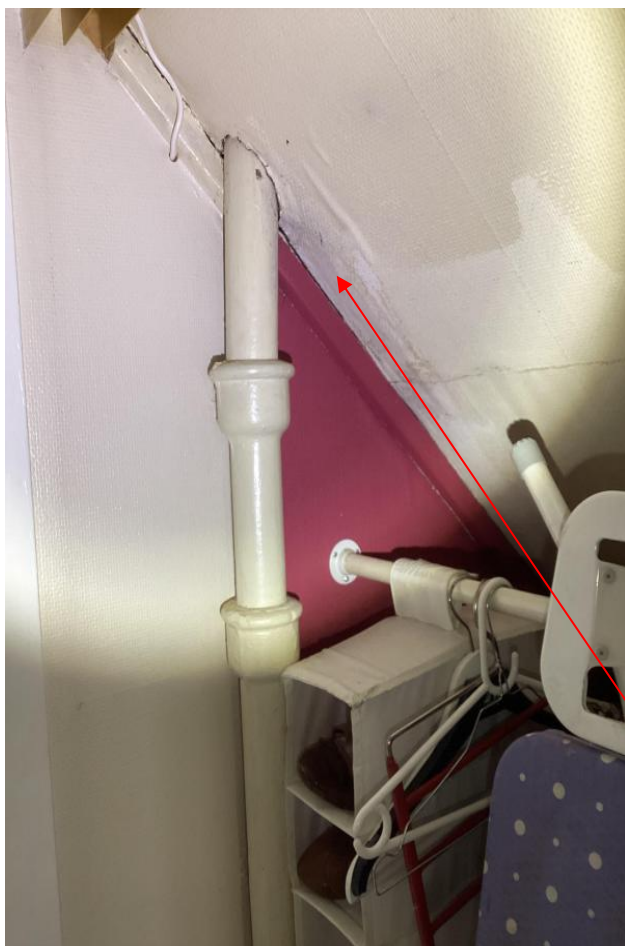
Bilde nr 30

Bildet viser at det har kommet inn fukt/vann ifra utettheter på takhatten/luftehatt på utvendig yttertak.

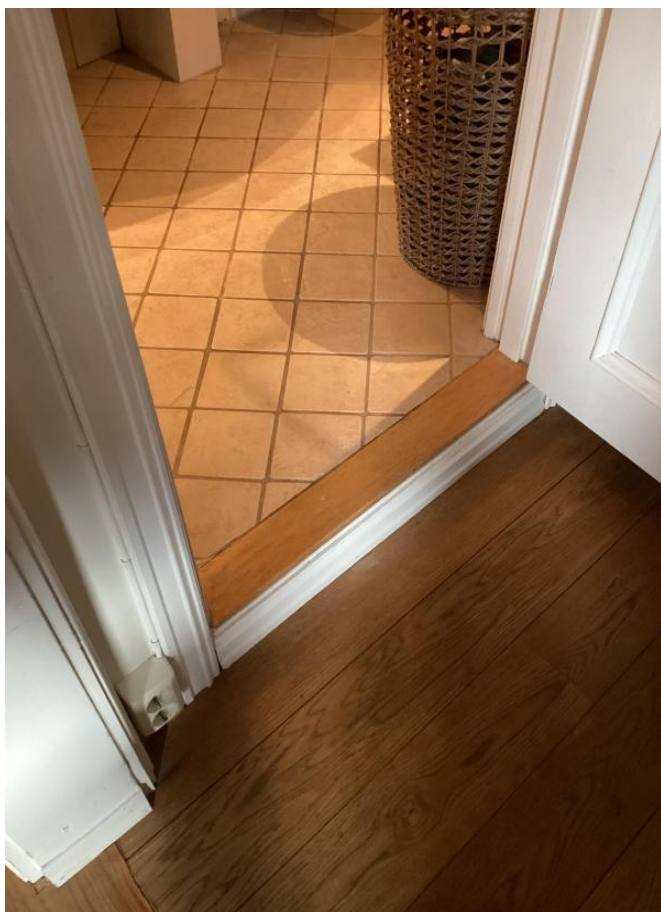
Bilde nr 31

**9: Badetrom 1 etg og u etg:**

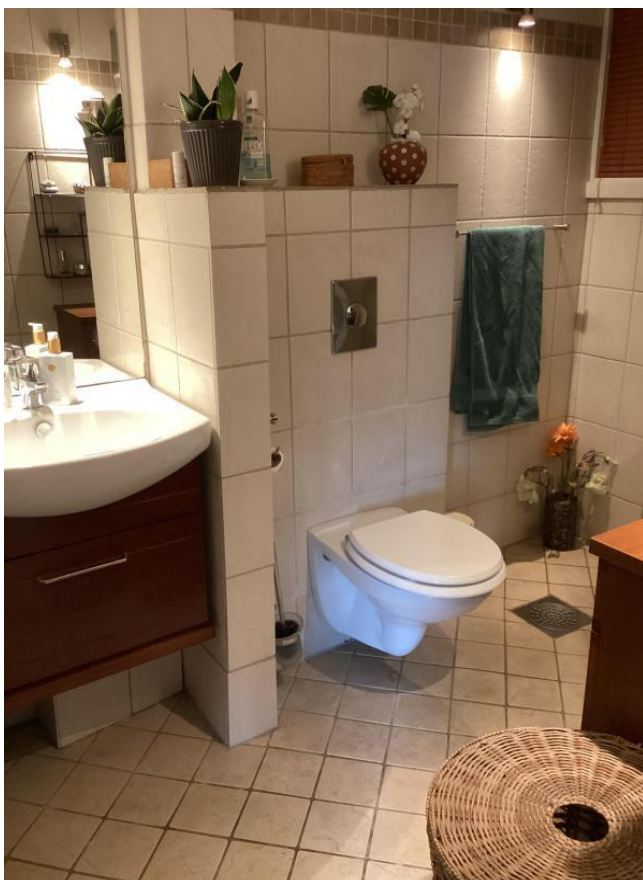
Bilde nr 32

**9: Badetrom 1 etg og u etg:**

Videre anbefaler undertegnede at det monteres inn en lufteventil/avtrekkvifte I baderommet I uetg, som igjen kan styres av en hygrostat, denne kan settes på 65% RH noe som gjør at den vil trekke ut noe fuktig luft I fra uetg/kjeller over en god stund, når det er behov for det.

**Merk!** Tiltaket som er nevnt må ha oppstart innen 2-3 år.

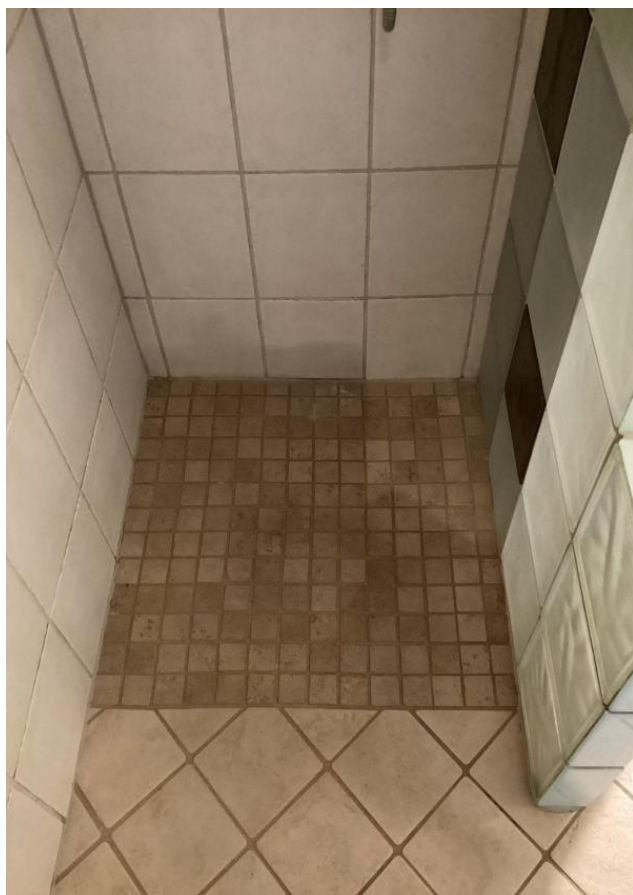
Bilde nr 33

**9: Badetrom 1 etg og u etg:**

Videre anbefaler undertegnede at det monteres inn en lufteventil/avtrekkvifte I baderommet I uetg, som igjen kan styres av en hygrostat, denne kan settes på 65% RH noe som gjør at den vil trekke ut noe fuktig luft I fra uetg/kjeller over en god stund, når det er behov for det.

**Merk!** Tiltaket som er nevnt må ha oppstart innen 2-3 år.

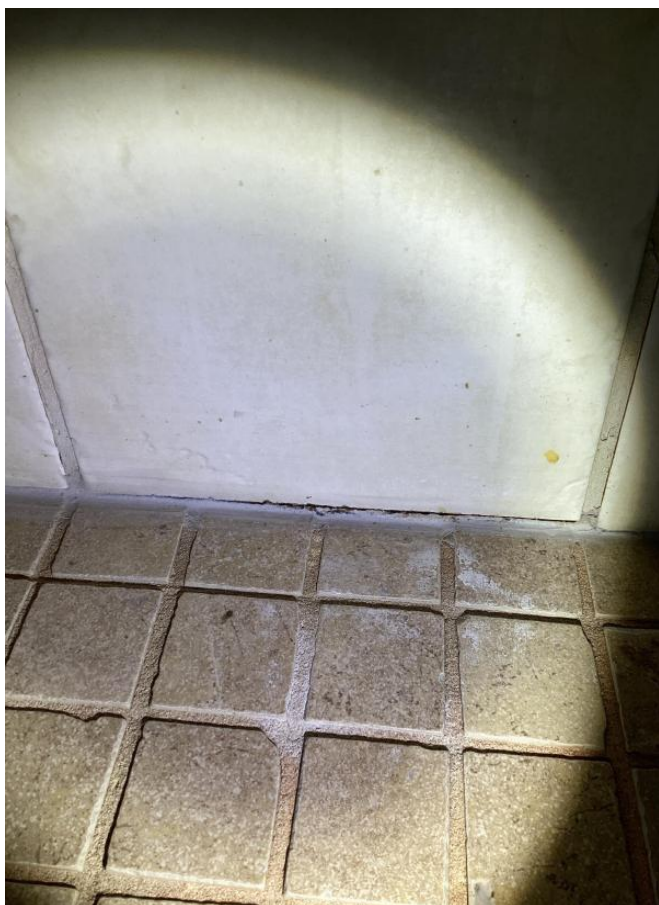
Bilde nr 34

**9: Badetrom 1 etg og u etg:**

Videre anbefaler undertegnede at det monteres inn en lufteventil/avtrekkvifte I baderommet I uetg, som igjen kan styres av en hygrostat, denne kan settes på 65% RH noe som gjør at den vil trekke ut noe fuktig luft I fra uetg/kjeller over en god stund, når det er behov for det.

**Merk!** Tiltaket som er nevnt må ha oppstart innen 2-3 år.
