## Skaderapport med enkel tilstandsvurdering

| Informasjon om skaden | |
|---|---|
| Skadenummer | BO-36-2025 |
| Skadestedets adresse | Gamleveien 19<br>1461 Lørenskog |

**Side: 2 (53)****Skadenummer:** BO-36-2025**Arbeidsnummer:****Rapport opprettet:** 04.04.2025**Beskrivelse av bygning og/eller skadet objekt**

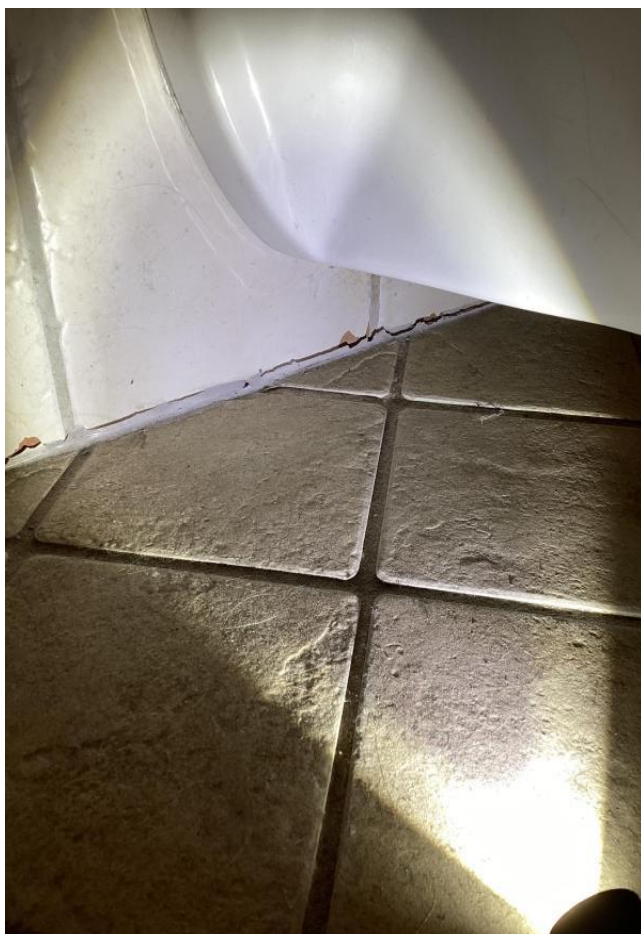
Bilde nr 35

**9: Badetrom 1 etg og u etg:**

Videre anbefaler undertegnede at det monteres inn en lufteventil/avtrekkvifte I badetrommet I uetg, som igjen kan styres av en hygrostat, denne kan settes på 65% RH noe som gjør at den vil trekke ut noe fuktig luft I fra uetg/kjeller over en god stund, når det er behov for det.

**Merk!** Tiltaket som er nevnt må ha oppstart innen 2-3 år.

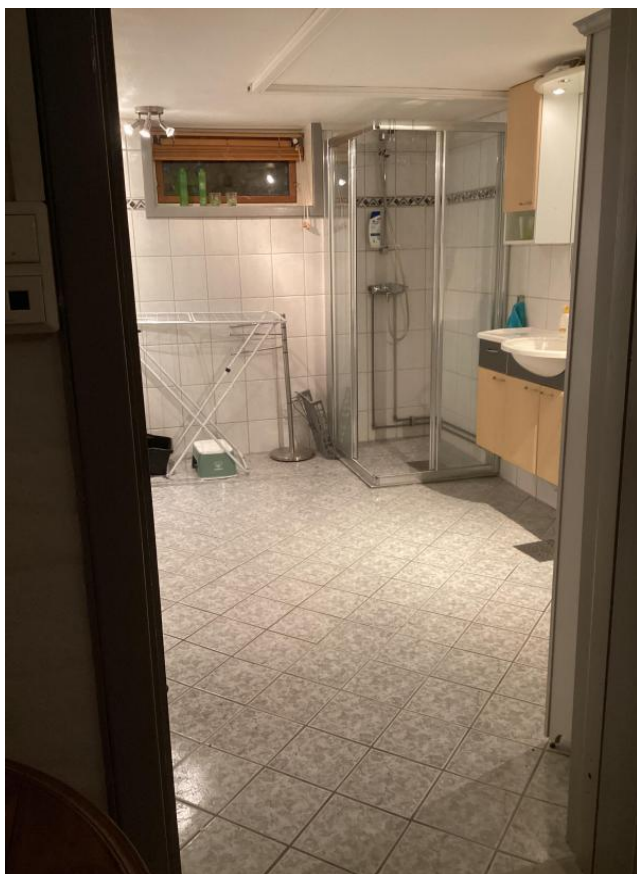
Bilde nr 36

**9: Badetrom 1 etg og u etg:**

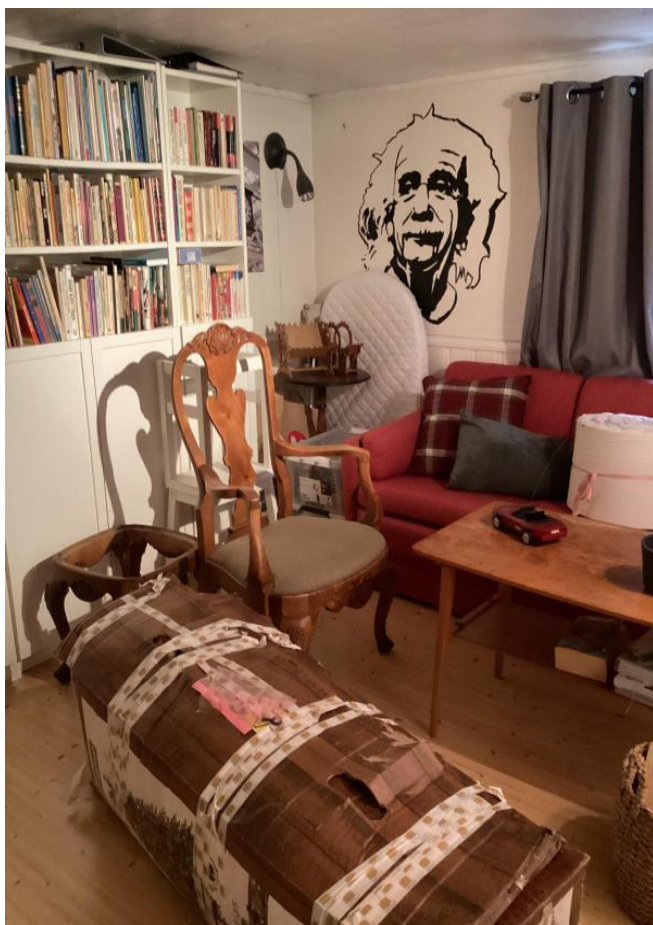
Bilde nr 37

Bildet viser uestg/kjeller hvor det I dag er utført innvendig vegg innenfor grunnmur.

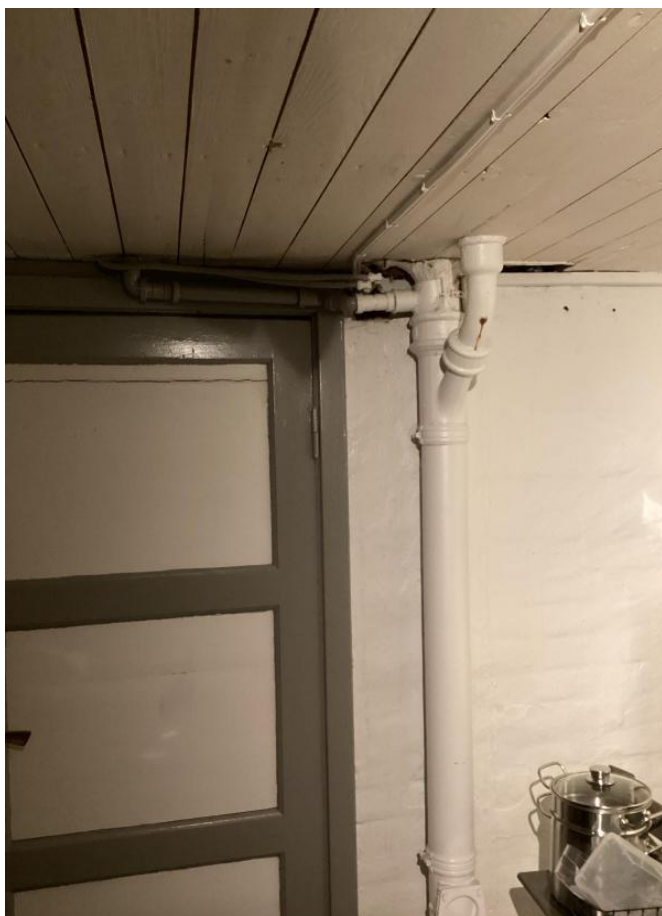
Bilde nr 38

Bildet viser noe av rørene i boligen,  
som er ifra byggeåret 1950

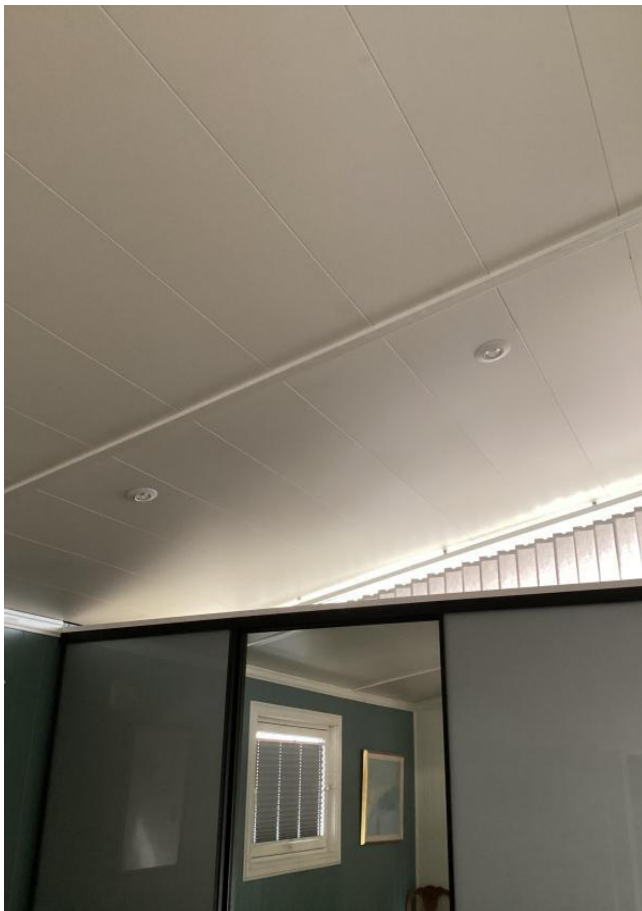
Bilde nr 39

**10: Down light på soverom/tilbygg:**

Tiltaket har prioritering nr 10: Undertegnede anbefaler å kontrollere om Down Light i soveroms himlingen, om Down Light er montert etter anbefalinger, da tenker undertegnede på fuktsperre som må være tett i overkant av monteringen av Down Light lysene i himlingen. Her er det snakk om kun en kontroll, om de er montert med fuktsperre i overkant av lysene i dag.
