# NØKKEL- INFORMASJON

**Adresse:** Gamleveien 19, 1461  
LØRENSKOG

Befaringsdato: 02.03.2026

# Tilstandsrapport

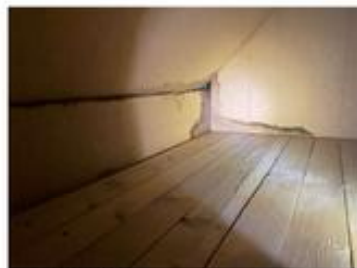
Fuktskjolder i sponplate kneloft.

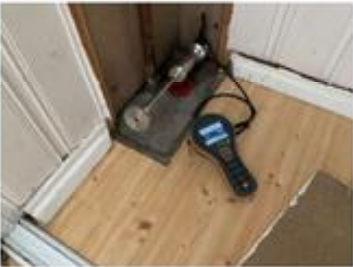
Måling med pigger i vegg mot terreng

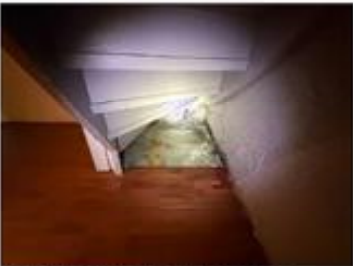
Symptomer på fuktgjennomtrengning under trappen.

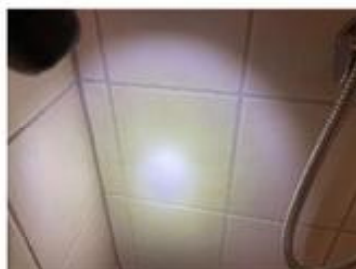
Det er vanskelig å se, men bildet viser tynne hårnålriss.
