GAMLEVEIEN 19

Adresse: Gamleveien 19, 1461
LØRENSKOG

Befaringsdato: 02.03.2026 Rapportdato: 05.03.2026 Oppdragsnr.: 20000-1838 Eiendomsverdi ref nr: WY1786

Autorisert foretak: Verdicto AS Sertifisert Takstingeniør: Kato Malvik

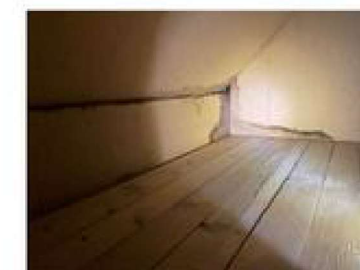
Det er påvist fuktskjolder/skader i takkonstruksjonen. Hele takkonstruksjonen er gjenbygget. Det er ingen mulighet til vurdering utover alder og observasjoner fra underliggende etg.

Fuktskjolder i sponplate kneloft.

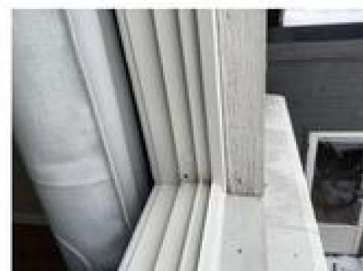
- Vinduer - nyere: Utvendig belistning er stedvis ført helt ned til beslag under vinduet. Dette gjelder på vinduer synlig fra soverommene i 2. etasje og terrassen. Det er fare for, og har pågått, oppsug av fuktighet til trevirket som har ført til stedvis oppsprekking og skader i trevirket rundt enkelte vinduer.

Enkelte omrammingsbord rundt vinduene på boligen bør skiftes, da de trolig ikke lar seg reparere lokalt. Når ny utvendig monteres bør belstningen kuttes slik at det blir en spalte på mellom 7 og 10 mm mellom trevirket og beslaget. Dersom dette ikke gjøres vil sannsynligvis trevirket fortsette å foringes, samt at fukt kan spres til bakenforliggende konstruksjoner med fare for ytterligere skader.

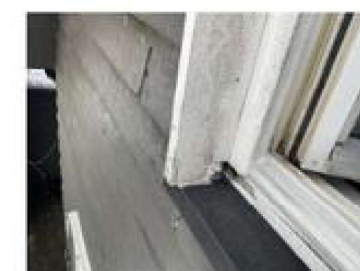
- Vinduer - eldre: Det er påvist at enkelte vinduer er vanskelig å åpne/lukke. Det er påvist vinduer med fukt/råteskader.

Karmene i vinduer er slitte og det er sprekker i trevirket.

Råteskade i karm

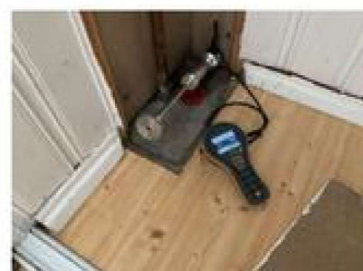
- Rom under terreng: Det er i hulltaking påvist fukt-/råteskader.

Det er påvist indikasjoner på noe fuktgjennomtrenging inn i kjellermur.

Måling med pigger i vegg mot terreng

Kostnadsestimatet er for riving av utlekting/organisk materiale, ikke for eventuelle utbedringer av årsaken(drenering, lekkasje fra rør, etc). Det presiseres at fjerning av treverk ikke løser årsaken til problemet, men reduserer skadeomfanget.

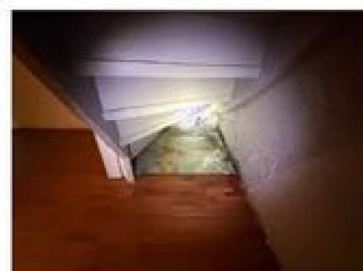
Symptomer på fuktgjennomtrengning under trappen.

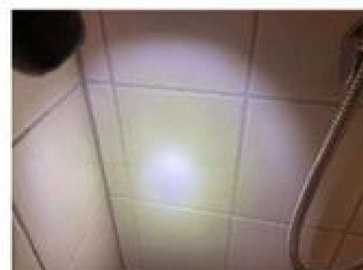
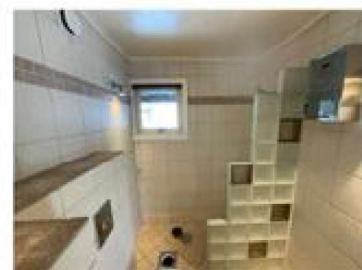
1. ETASJE > BAD/WC

- Bad i 1. etasje: Det er påvist at flisfuger har riss/sprekker. Det er vindu/dør med ikke fuktbestandige materialer i våtsonen. Misfarging i silikonfuge mellom gulv og vegg i dusjhjørnet. Membran kan ikke konstateres (ikke synlig og det foreligger heller ikke dokumentasjon). Mer enn halvparten av forventet brukstid er passert på evt. membranløsningen. Det er ikke påvist tilfredsstillende løsning for å synliggjøre lekkasje fra innebygget sistene. Det er påvist skader på innredning. Rommet har kun naturlig ventilasjon.

Det er vanskelig å se, men bildet viser tynne hårnålriss.

Over tid kan fuktinntrengning føre til skader i trevirket, spesielt ved høy eksponering mot fukt. Dersom vinduet fortsatt skal benyttes i våtzone, anbefales det å vurdere skjermingstiltak, som f.eks. dusjvegg, fast skjermfelt, vannavvisende forheng eller annen fysisk barriere som hindrer direkte vannsprut mot vinduet. Alternativt bør utskifting til fuktbestandig materiale vurderes for å sikre robusthet over tid.
