OKSTADØY 63

Tilstandsrapport Eierskifte

Boligtype:	Vertikaldelt tomannsbolig
Byggeår:	1990
Hovedbygg BRA:	100 m ²
Hovedbygg BRA-i:	100 m ²
Sum alle bygg BRA:	124 m ²
Sum alle bygg BRA-i:	100 m ²
Rapportdato:	26.3.2026 (Gyldig til 26.3.2027)

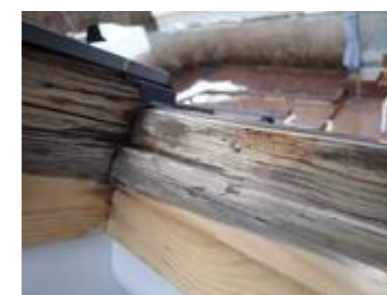
6.4 Vinduer og dører: Takvindu med råteskade

Bygningsdel	Oppsummert begrunnelse for tilstandsgrad
Vinduer og dører: Takvindu med råteskade	Tilstandsgrad 3 er satt med bakgrunn i registrert råteskade i karm på takvindu.

Råteskade i karm.

Beskrivelse	
Vinduer med 2-lags glass.	
Er det gjennomført arbeider etter opprinnelig byggeår?	Nei
Er det påvist punkterte eller sprukne glass?	Nei
Er det påvist værslitte karm, fuktskader eller råteskader?	Ja
Er det ved stikkprøver registrert avvik ved åpne/lukkemekanismen?	Nei
Er det påvist avvik ved utvendig tetting som beslag, vannbord, og omramming?	Nei
Oppsummering av vinduer og dører TG-3	
Det registreres råteskader i karm på takvindu.	
Tilstandsgrad 3 er satt med bakgrunn i registrert råteskade i karm på takvindu.	
Anbefalte tiltak / ytterligere undersøkelser anbefales	
En utskifting av takvindu med råteskade må påregnes. Uten utbedring er det risiko for fuktinn driv i konstruksjonen.	
Kostnadsestimat	Under 20 000

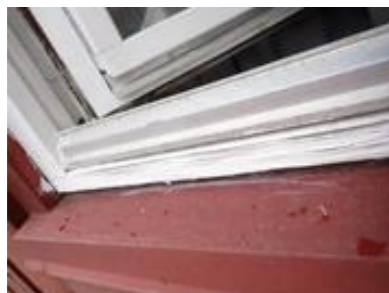
6.5 Vinduer og dører

Eksempel på utvendig værslitasje.

Vinduer og dører fra byggeåret har nådd over halvparten av forventet funksjonstid. Det vil være større risiko for punktering av glass og større behov for vedlikehold i tiden som kommer. På grunn av alder er enkelte pakninger harde/uttørket, og har følgelig en redusert tettefunksjon. Det registreres en steinsprut på vindu ved stue, skaden framstår og være utenpåliggende og kun kosmetisk da glasset ikke er punktert.

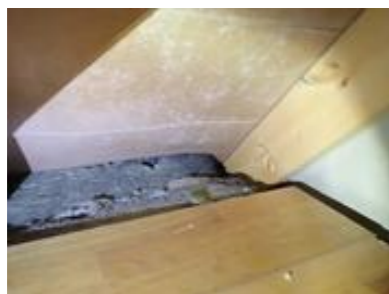
6.9 Takkonstruksjon og loft

Stedvis misfarging i undertak i nedre del mot islasjon.

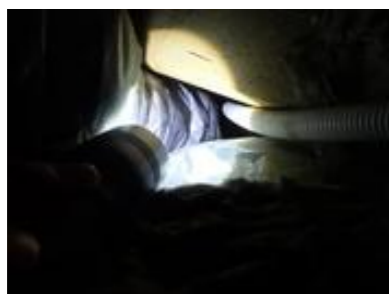
Utett dampsperre ved rørgjennomføringer mot kaldtloft.

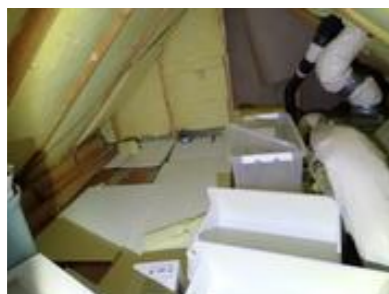
Feil oppbygging med isolering mot takkonstruksjon.

Feil oppbygging med isolasjon i tak over kaldtloft må fjernes med tanke på risiko for kondensering og skader i konstruksjonen.

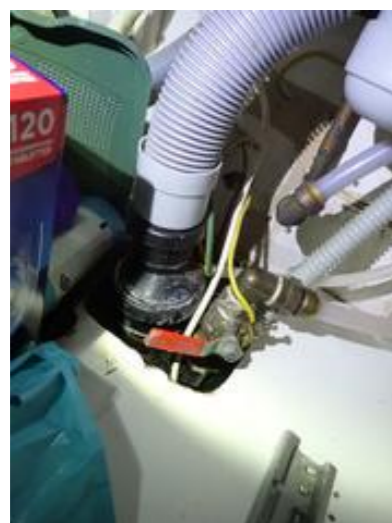
6:16 Vannledninger

Vannledninger Tilstandsgrad 2 er satt med bakgrunn i registrert drypplekkasje, og deler av vannrør som er fra byggeåret, og har nådd en alder som tilsier at skader / lekkasjer kan oppstå.

Det registreres drypplekkasje fra koblingspunkt ved stoppekran.

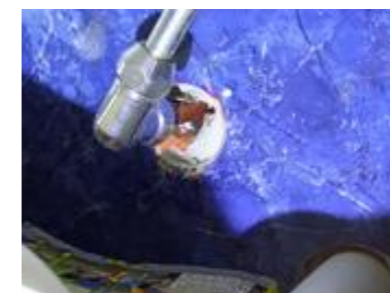
6.21 Våtrom: Bad Loft

Våtrom: Bad Loft - Membran, tettesjikt og sluk Tilstandsgrad 2 er satt med bakgrunn i oppnådd alder på tettesjikt og derav økt risiko for lekkasjer. Og utettheter ved rørgjennomføring under servant.

Membran har løst rundt en rørgjennomføring under servant.
