Tilstandsrapport

Boligbygg med flere boenheter

Consul Sigval Bergesens vei 114, 4016
STAVANGER

Befaringsdato: 29.03.2026

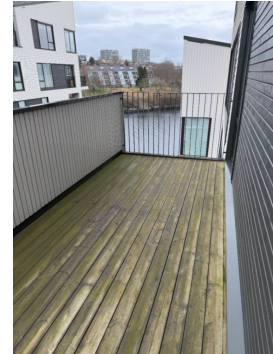
TG 2 Balkonger, terrasser og rom under balkonger

Terrassen har en del grønske på overflaten, noe som kan føre til økt fuktbelastning og glatte forhold. Det anbefales rengjøring og jevnlig vedlikehold for å forhindre videre påvekst og forringelse av materialene.

Terrassen bør rengjøres og det bør gjennomføres jevnlig vedlikehold for å fjerne grønske og forhindre videre påvekst. Dette vil redusere risikoen for glatte forhold og forringelse av materialene, samt bidra til å opprettholde terrassens funksjon og levetid.

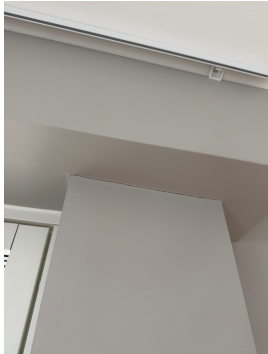
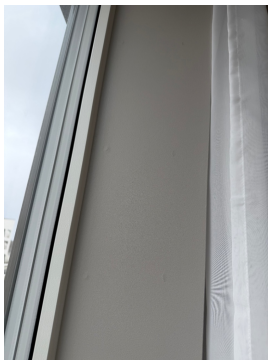
TG 2 Overflater - 1

Riss i overgang mellom vegg og tak i stue.

Riss i overgang mellom vegg og skyvedør.

Merker etter skruer og små merker i vinduskarm ved kjøkken.

Riss i overgang mellom vegg og tak i stue, samt merker etter skruer og små merker i vinduskarm ved kjøkken, bør utbedres for å opprettholde et pent og funksjonelt innemiljø.

Dersom tiltak ikke gjennomføres, kan det føre til videre estetiske forringelser og eventuelt økt behov for vedlikehold over tid.

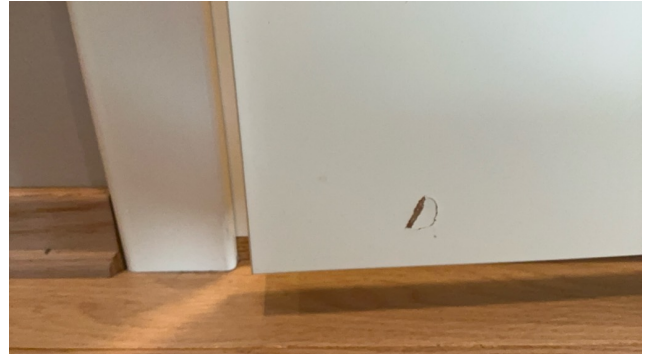
! TG 2 Innvendige dører bod

Det er hakk i døren inn til boden.

Funksjonen til døren er tilfredsstillende, men hakkene påvirker utseendet.

Dørbladet kan byttes for å utbedre skaden.

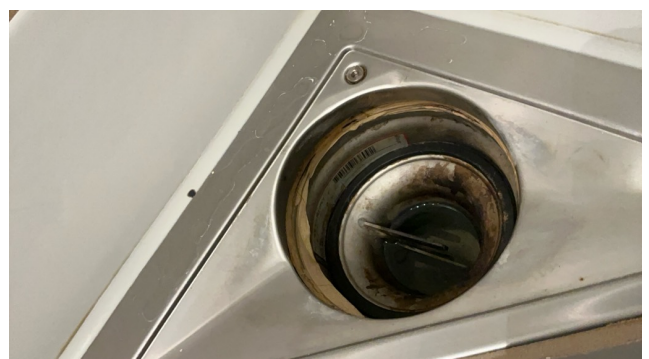
! TG 1 Sluk, membran og tettesjikt

Stålsluk og smøremembran med ukjent utførelse.

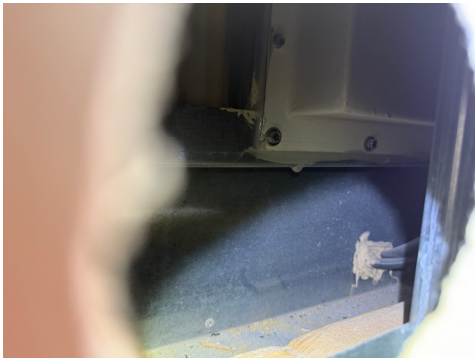
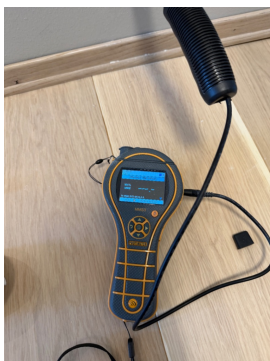
Tilliggende konstruksjoner våtrom

Det er foretatt hulltaking, og det ble bekreftet at badet er utført som baderomskabin.

Det er videre foretatt fuktmåling i svill/bunnsvill så nær kabinen som mulig, uten utslag på fukt.

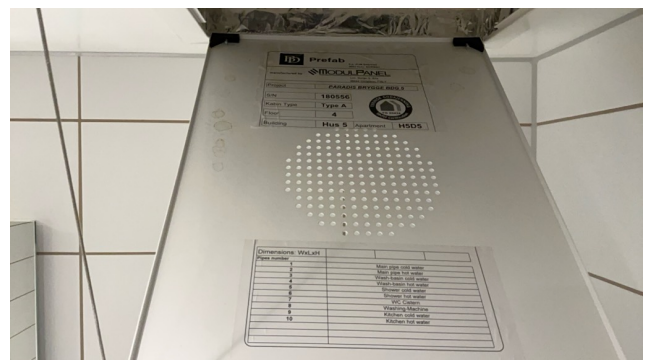
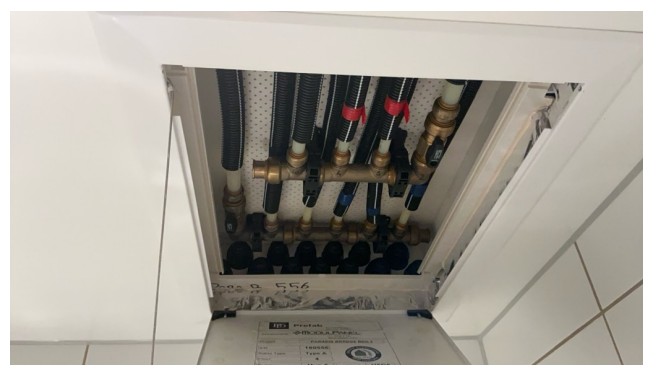
TG 1 Vannledninger

Plast (rør-i-rør) som er besiktiget i vannfordelerskap, uten synlige tegn til lekkasje på befaringsdagen.

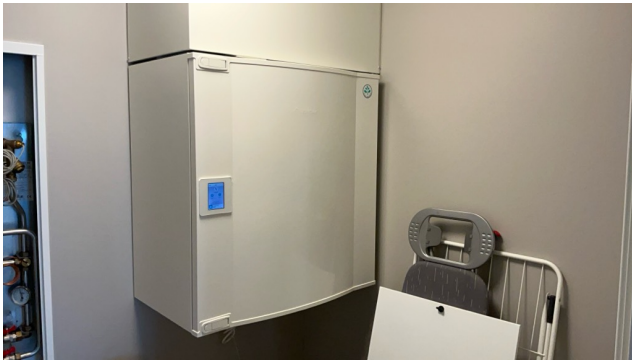
TC 1 Ventilasjon

Balansert ventilasjon.

Det anbefales service hvert 5 år. og filterskift en gang i året.

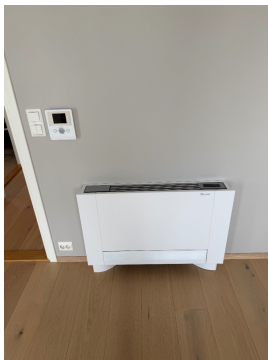
TC 1 Andre VVS-installasjoner

Viftekonvektor. Tilstandsgrad er vurdert ut fra alder.

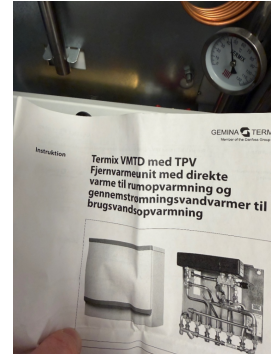
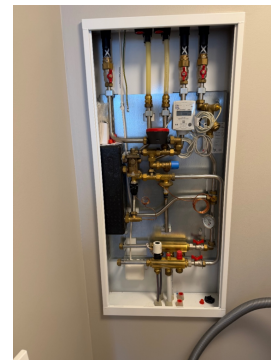
TC 1 Varmtvannstank

Sentral varmtvannsbereider.
