MARKVEIEN 9A

## ØVRE VAULEN

Befaringsdato: 06.01.2026

Rapportdato: 08.01.2026

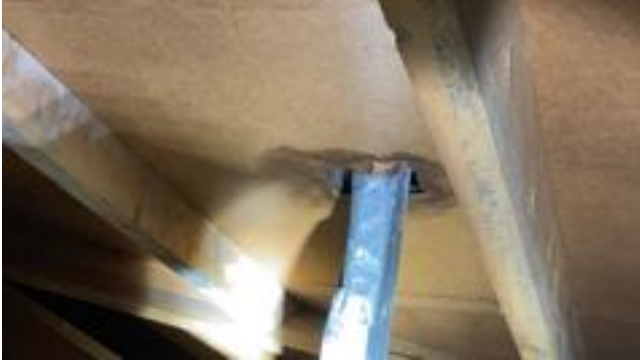
Fukt rundt rørgjennomføringer

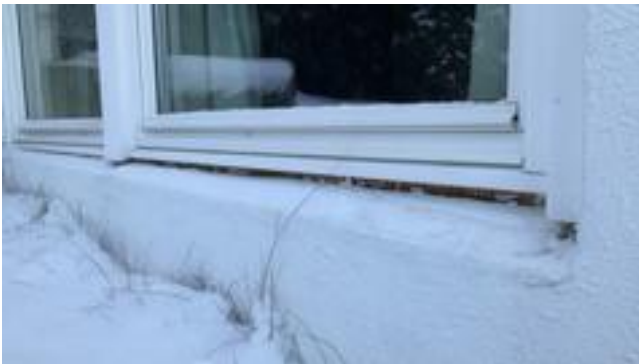
Vannbrett under vinduer er ikke fagmessig eller mangelfull utført.

Mangelfull innpussing/beslag under vinduer i kjellerstue.

Vannbrett/solebenk eller beslag under vinduer fullføres.

Kostnadsestimat: Under 20 000

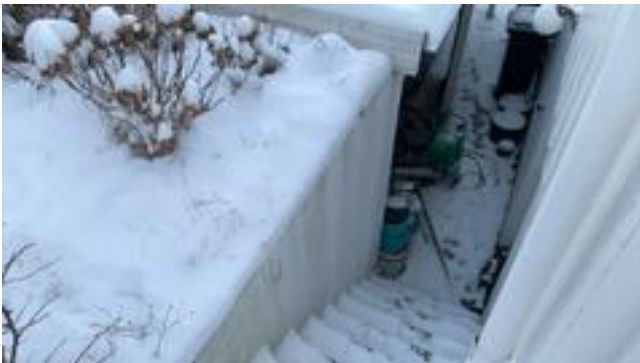
Betongtrapp til terreng på bakside, det er ikke rekkverk på vange eller håndrekke/løper på vegg med fare for fallskader.

Trapp uten rekkverk på vange.

Rekkverk og håndrekke/løper må monteres for å lukke avviket.

Kostnadsestimat: Under 20 000

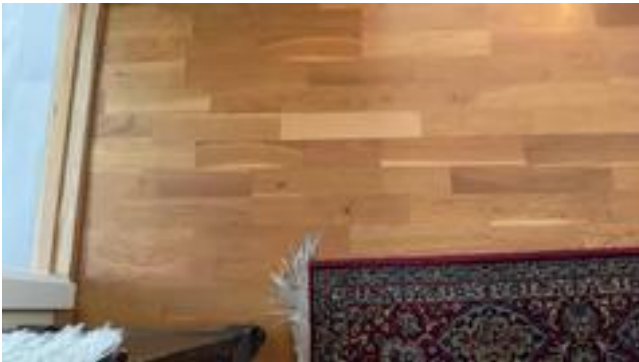
Innvendige overflater med fliser, parkett og laminat på gulv, tapeserte og malte vegger, panelplater, malte takplater, overflater av forskjellig type og alder. Enkelte overflater har bruksslitasjer/merker utover normale bruksslitasjer, spesielt parkett i stue, andre er nyere uten spesielle skader/mangler. Noe knirk i gulv/undergulv.

Skade/merke i parkett, her ved dør/åpning til kjøkken.

Overflater utbedres eller byttes etter behov.

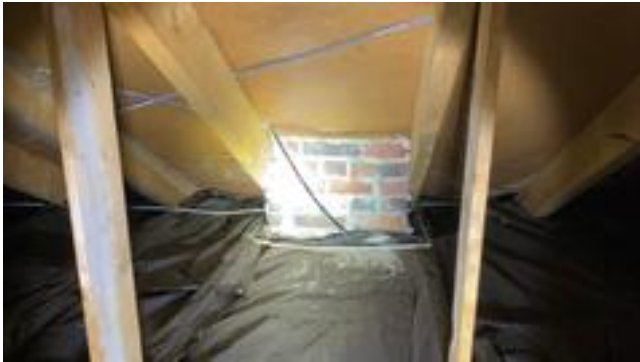
Mursteinspipe fra byggeår, peis med parafinbrenner i kjellerstue, peis med innsats i stue. Sett på overflate pipe synes ingen sprekker/setninger, mindre riss av normal karakter. Ved tagjennomføringen på kaldtloft er det fuktmerker på undertak/trekonstruksjoner omkring pipe som tyder at denne trekker opp fukt eller det er en lekkasje. Ildsteder er ikke funksjonstestet, men på peis i stue er det en del sot på overflater og heksesot på takplater over. Det er dagtank parafin montert på vegg i bod underetasje, det foreligger ikke opplysninger om denne fortsatt er i bruk eller om det evt er nedgravd parafin/oljetank ute. Undersøkes nærmere.

Pipe sett ved tagjennomføringen.

Pipe over tak bør beslås med beslag for å unngå fukt i konstruksjoner rundt denne. Undersøke nærmere om dagtank parafin er i bruk og/eller det er nedgravd parafin/oljetank ute. Det må i så tilfelle foretas tiltak.

**Kostnadsestimat: 20 000 - 100 000**

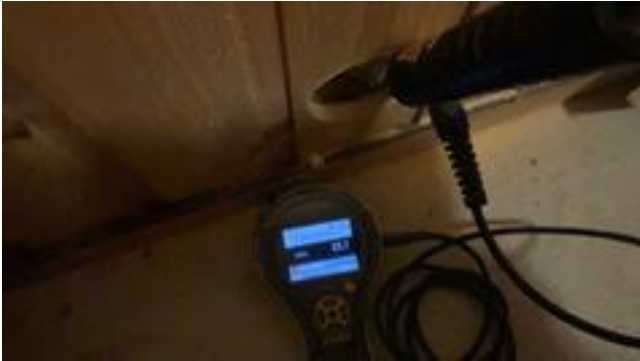
Det er gjennom hulltaking påvist høyt fuktnivå inne i trekonstruksjonen i hulltakingen og over 20 % metning, men ikke påvist fuktskader i dette området. Høy luftfuktighet og trefukt kan over tid føre til muggvekst eller sverting av materialer. Samtidig kan materialer og konstruksjoner bli ødelagt.

For høy trefukt i påforet yttervegg i underetasje.

Det påviste fuktnivå gir grunn til å overvåke konstruksjonen jevnlig for å se utvikling over tid, og eventuelt foreta tiltak for å unngå fuktskader. Det bør etableres flere luker/tilgang for å overvåke evt utvikling over tid. Kostnad legges inn for etablering av luker og ikke utbedringer av evt avvik over tid.

**Kostnadsestimat: Under 20 000**

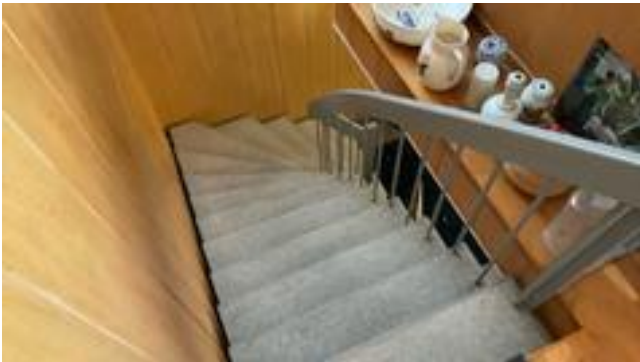
Trapp mellom etasjene.

Trapp pusses opp og barne/fallsikres vedr avvik etter behov.

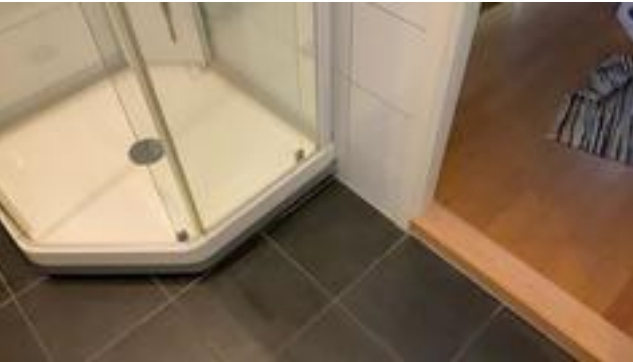
**Vurdering av avvik:**  
• Det er avvik:  
Det er montert vindu og dør i våtsonen til badekar og dusjkabinett men pt ingen skader/fuktskader. Mindre skade i veggflis på toalettassen.  
**Konsekvens/tiltak**  
• Tiltak:  
Uegnede materialer bør fuktbeskyttes. Dersom det ikke gjøres tiltak, kan dette medføre oppfukting, oppsvelling og forringelse av materialer over tid og fuktskader på tilstøtende konstruksjoner. Flis med skade kan utbedres/byttes etter behov.

Dør plassert i dusjens fuktsone.

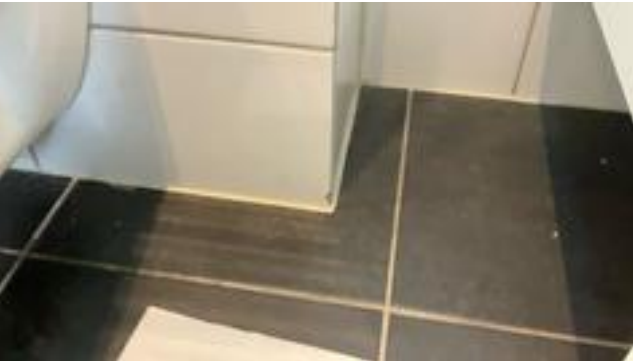
Mindre skade i flis ved toalett.  
1 ETG > BAD

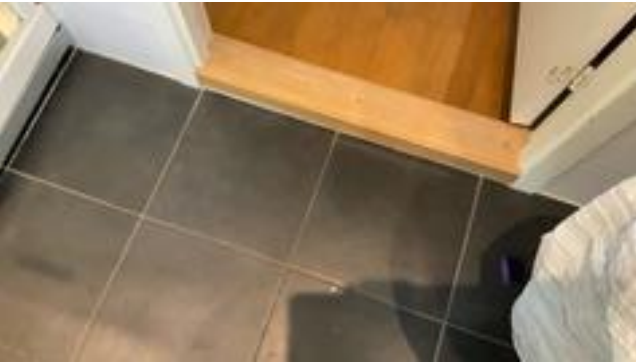
**Vurdering av avvik:**  
• Det er avvik:  
Fliser på gulv med varmekabel, hovedgulvet er etablert med fall, evt lokalt fall under dusjkabinett er ikke undersøkt pga kabinettets plassering/størrelse. Enkelte fliser på gulv med bom/hulrom under.  
**Konsekvens/tiltak**  
• Tiltak:  
Selv om bom eller hull lyd ikke alltid er et umiddelbart problem, bør det overvåkes nøye før eventuell utvikling i sprekker i flisfuger e.l. oppstår. Dette må en foreta tiltak for, for å begrense utviklingen.

Bl.a ett område på gulv med bom/hulrom under fliser.  
1 ETG > BAD

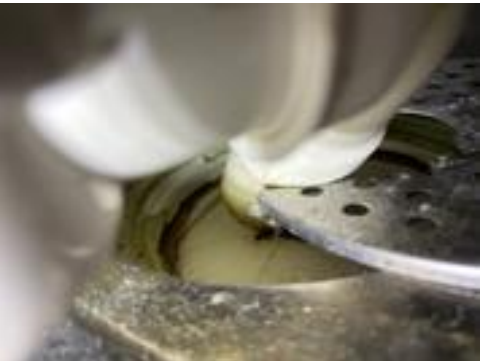
**Vurdering av avvik:**  
• Rommet er et våtrom hvor det ved etablering var krav om "uavhengig kontroll", men det foreligger ingen dokumentasjon på at det er utført "uavhengig kontroll".  
**Konsekvens/tiltak**  
• Dersom det ikke foreligger dokumentasjon i forhold til våtrommets utførelse kan det ikke med sikkerhet sies om våtrommet er bygget i henhold til gjeldende forskrifter og standarder på byggetidspunktet.

Sluk under dusjkabinett.

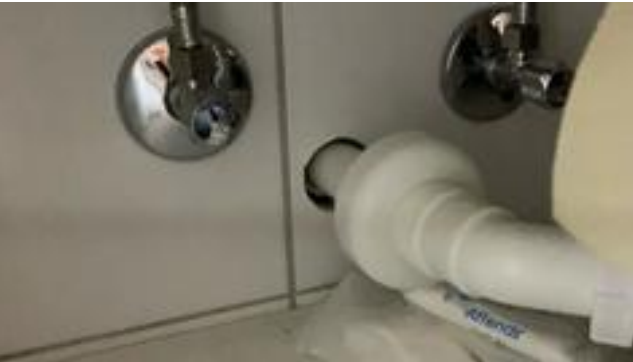
**Vurdering av avvik:**  
• Det er avvik:  
Seksjon med hel servant, vegghengt toalett med skjult sisterner, badekar og dusjkabinett. Avløp under vask er funnet i orden, god avrenning og vanntrykk ved samtidighet. Ikke fuktett rørgjennomføring i vegg under vask som er fuktsone. Det er ikke påvist tilfredsstillende løsning for å synliggjøre lekkasje fra innebygget sisterner.  
**Konsekvens/tiltak**  
• Tiltak:  
Montere tilpasset mansjett/tetting rundt rørgjennomføringen i vegg under vask. Uten dreneringsløsning/lekkasjesikring på toalettassen kan lekkasjer pågå over lang tid uten å bli oppdaget. Dette kan føre til fuktskader i omkringliggende byggematerialer.  
**Kostnadsestimat: Under 20 000**

Ikke fuktett rørgjennomføring i vegg under vask.  
1 ETG > BAD

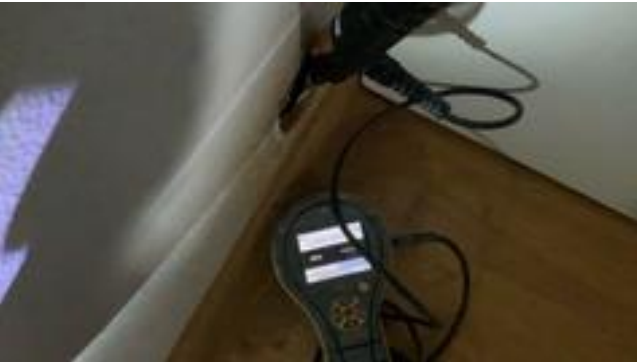
Hulltatt/fuktsøkt i vegg på soverommet mot bad/dusjkabinett uten unormale forhold.

Fuktsøkt i vegg uten unormale forhold.  
UNDERETASJE > BAD

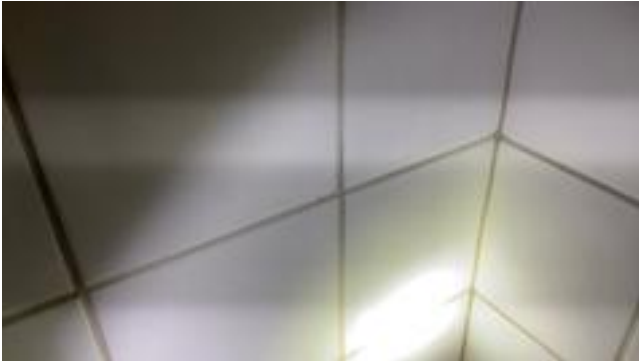
Riss i flisefuger.

Overflater rengjøres, riss og sprikk i flisefuger samt i mykfuger utbedres eller byttes.

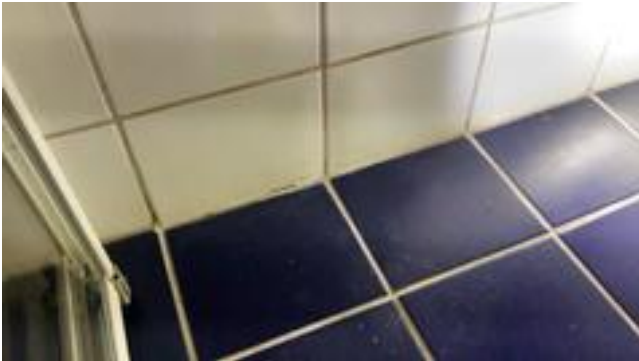
Misfarging og sprikk i mykfuger.

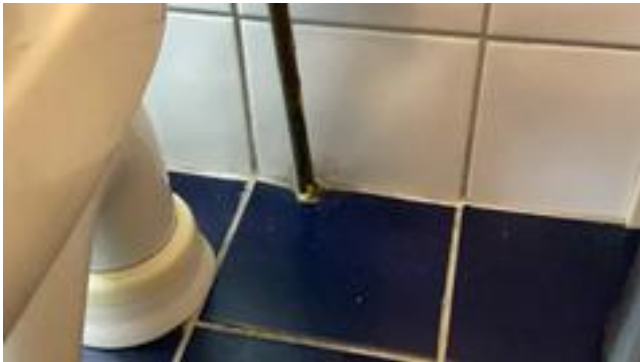
Rørgjennomføring uten mansjett/oppbrett på rørstammen.

Uegnete materialer må fuktbeskyttes, montere tilpasset mansjett/tetting rundt rørgjennomføringen i gulv.

Kostnadsestimat: Under 20 000

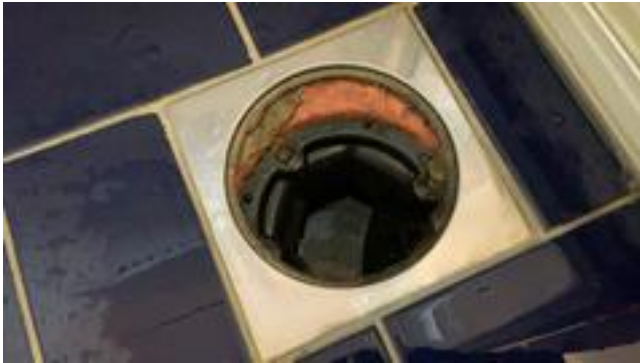
Sluk i gulv.

Ingen umiddelbare tiltak er nødvendige men det er viktig å merke seg at levetiden til en membran varierer basert på kvalitet, installasjon og bruk. Eldre membraner kan bli sprø og sprekke opp, noe som fører til at de mister sin vanntettende funksjon. Dette kan resultere i vannlekkasjer gjennom vegger og gulv og fuktskader.

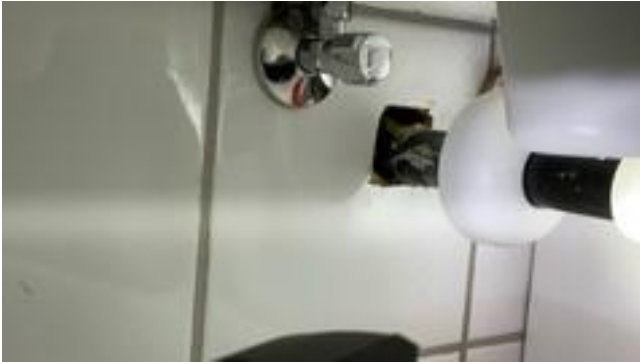
Ikke fuktett rørgjennomføring i vegg under vask.

Montere tilpasset mansjett/tetting rundt rørgjennomføringen i vegg under vask. Uten dreneringsløsning/lekkasjesikring på toalettassen kan lekkasjer pågå over lang tid uten å bli oppdaget. Dette kan føre til fuktskader i omkringliggende byggematerialer.

Kostnadsestimat: Under 20 000

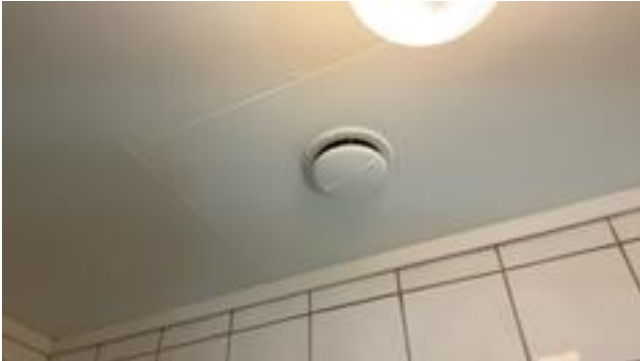
Ventil i tak for naturlig lufting.

Montere elektrisk styrt vifte og tilluftsspalte i dør/karm. Dersom avviket ikke utbedres vil det være fare for dårlig luftskifting og resultere i høy luftfuktighet og utvikling av skader.

Kostnadsestimat: Under 20 000

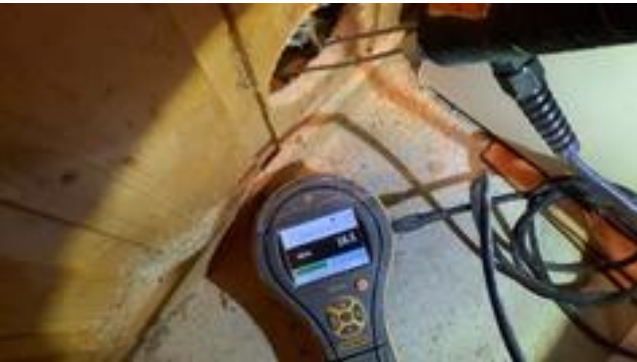
Hulltatt/fuktsøkt i vegg på bod mot bad uten unormale forhold.

Fuktsøkt i vegg uten unormale forhold.

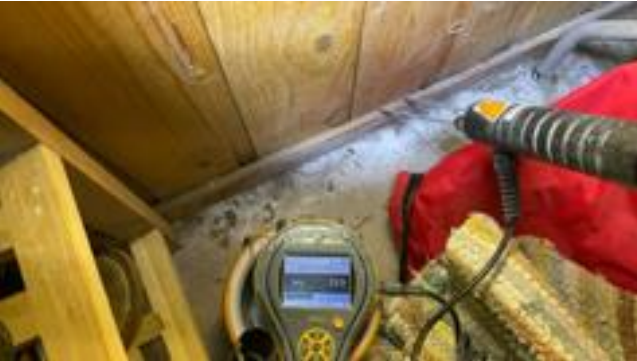
Fuktsøkt i vegg under utslagsvask uten unormale forhold.

Fuktsøkt i vegg uten unormale forhold.

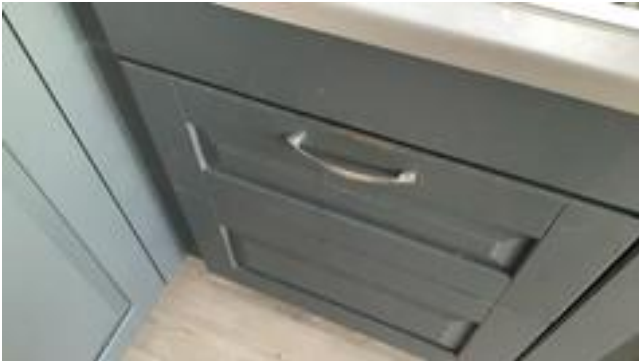
Bruksslitasjer/merker på enkelte dører/fronter.

Overflater utbedres etter behov, montere lekkasjevarsler.

Kostnadsestimat: Under 20 000

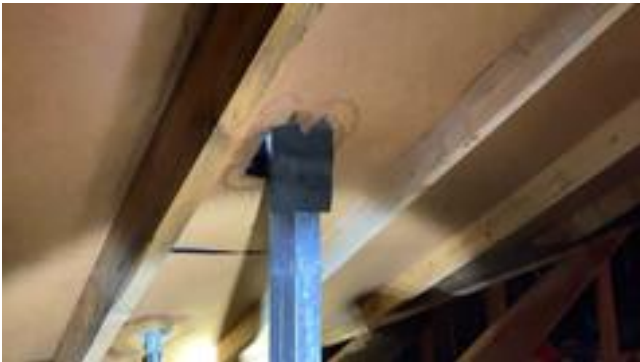
Uisolert loftekanal/rør, fuktmerker rundt gjennomføringen.

Kostnadsestimat: Under 20 000

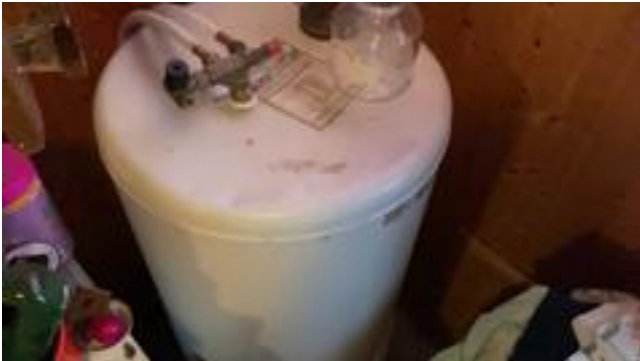
- Det er ikke behov for utbedringstiltak siden tanken fungerer i dag, men ut ifra alder kan skader plutselig oppstå på eldre tanker.

Varmtvannsbereder.

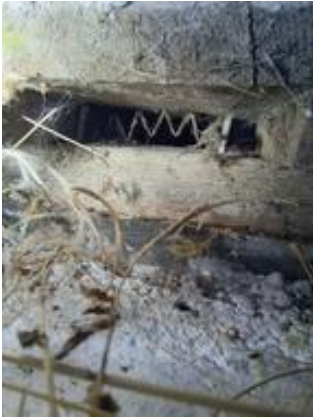
Ingen gnagersikring opp under stående kledning

Mangelfull sikring opp under stående kledning

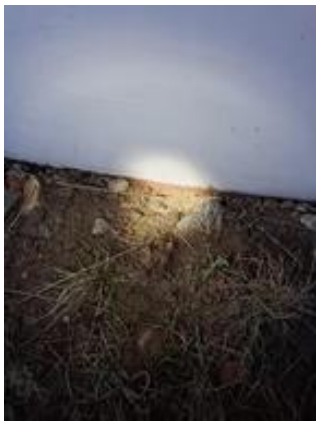
Potensielt rottehull langs fasade

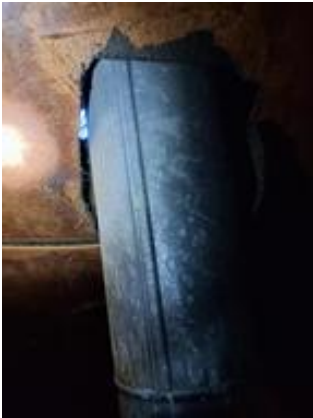
Mangelfull sikring rundt rør i taket

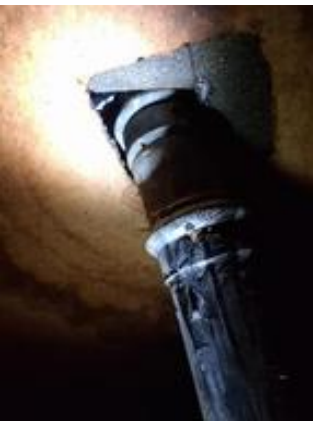
Usikret rundt rør i taket
