SKÅRET 56

Fritidsbolig i naturskjønne omgivelser på kvikneskogen med 9 sengeplasser, terrasse på 43 m2, uthus og solcelleanlegg

**Adresse:** Skåret 56, 2500 TYNSET

**Gnr./Bnr.:** Gnr. 146, bnr. 19, i Tynset kommune

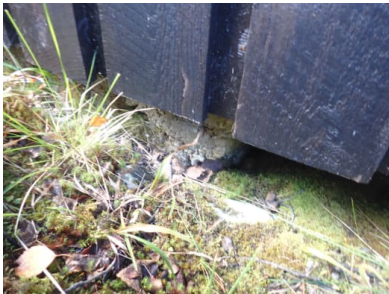
| Bygningsdeler med TG3 | |
|---|---|
| Grunnmur og fundament | TG 3 på grunn av:<br>-Det er registrert større skjevheter i boligen.<br><br>TG 2 settes for:<br>-En synlig pilar på baksiden tyder å kunne ha en skade. |

| Pilar med symptom på skade. |

| 6.2 Grunnmur og fundament | | TG-3 |
|---|---|---|
| -Det må foretas nærmere undersøkelser av pilarer generelt. Kontrollen ved befaringen er meget begrenset av tilkomstmuligheten, blant annet ved synlige fundamenter, og særlig på undersiden av boligen. Eventuelle skader på pilarer kan svekke bærefunksjonen, og må eventuelt utbedres.<br>-Manglende utbedringer øker risikoen for skader på tiliggende konstruksjoner over tid, herunder vegger, gulv og tak. Ved inspeksjon av takflatene er det store skjevsetninger, med økt skaderisiko på bygningsdelen. Det må foretas opprettinger av bygningen, og eventuelt tiltak for å begrense videre bevegelser. Sjablongmessig estimat blir noe usikkert på grunn av ukjent omfang av eventuelle skader/skjevheter. Det bør innhentes et estimat fra en utførende håndverker. | | |

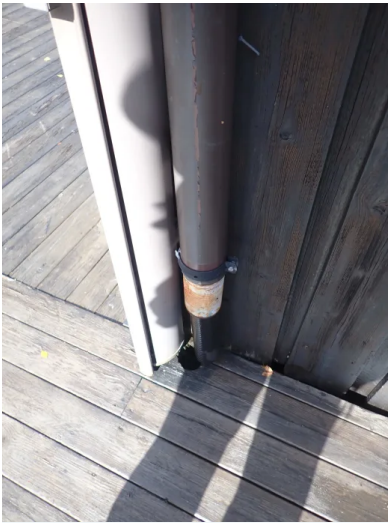
- Terrengforhold  
Avvik:  
- Flatt terreng eller fall inn mot boligen  
- Takvann renner/ledes ikke bort  
- Terrenget har tydelig fall mot boligen på baksiden, noe som medfører at bygningen er utsatt for tilsig av overflatevann.  
- Vann fra taknedløp ledes delvis ikke tilfredsstillende bort, ved at det ene nedløpet ledes direkte ut på terrassen.

Bilde av nedløp som er avsluttet over terrasse.

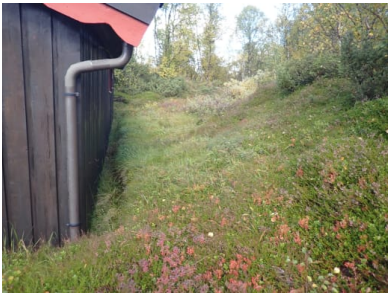
Bilde av terreng med fall mot boligen.

| <div>-Manglende bortledning av overflate- og takvann kan over tid gi økt fuktbelastning mot bygningen og risiko for fuktinntrengning i konstruksjonen. Terrengforholdene bør holdes under observasjon, spesielt i perioder med mye nedbør og snøsmelting. Dersom det registreres at overflatevann ledes mot grunnmur, bør tiltak for å etablere tilstrekkelig fall bort fra bygningen vurderes. Sjablongmessig estimat er satt for utbedring av terrengforholdene. Det bemerkes at undersiden av boligen er begrenset kontrollert på grunn av manglende tilkomstmulighet, og dette er medvirkende årsak til at det er satt TG 3. Det er særlig nærhet til vegg- og gulvkonstruksjon der hvor terrenget har fall mot boligen.</div> | |

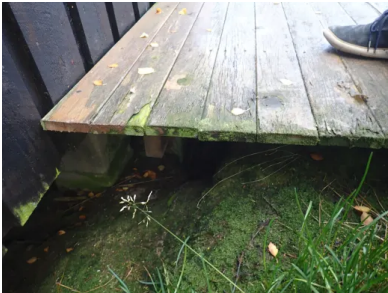
- Balkong, terrasse, platting  
Avvik:  
- Setninger i fundament  
- Det er påvist råte/nedbrytning og høy slitasjegrad i trevirke.  
- Det er registrert stedvise skjevheter, hvor bevegelser i grunnen kan være årsaken. Ved stikkprøver er det påvist råte enkelte steder i deler av rekkverket, og gulvet har dels tegn på nedbrytning i overflaten. Terrassen har generelt sett til dels høy slitasjegrad. På grunn av kombinasjonen av avvikene er det satt en TG 3 på terrassen.

Eksempel på slitasjegrad og nedbrytning i trevirket.

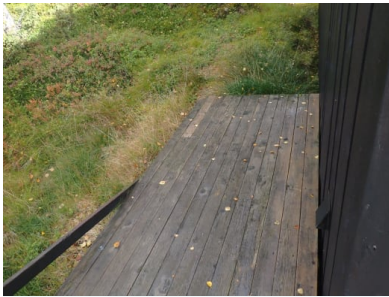
Eksempel på slitasjegrad.

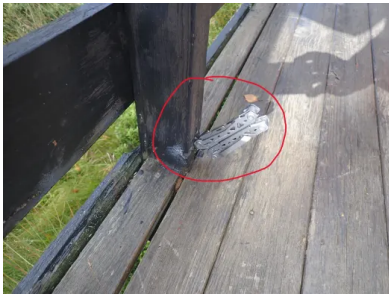
Eksempel på råteutvikling.

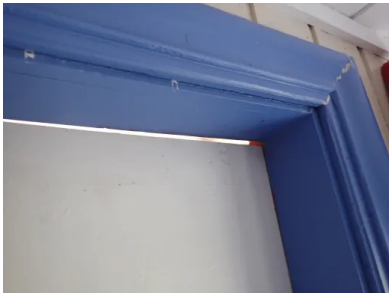
Eksempel på utettheter.

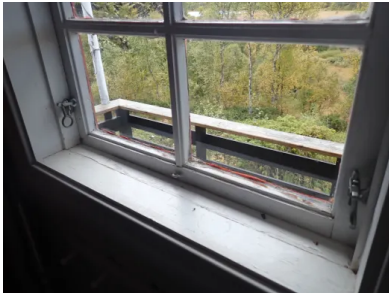
Avvik: Værslitte karmen med behov for vedlikehold  
Eldre enn 35 år med usikker levetid

Eksempel på karmslitasje.

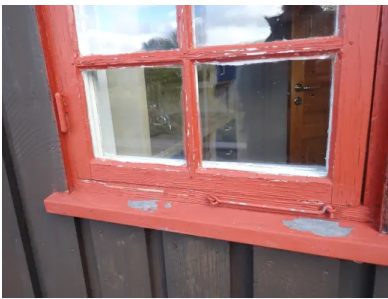
| Observeerte avvik: <ul style="list-style-type: none"><li>Eldre enn 35 år med usikker levetid</li></ul> | |

Eksempel på karmslitasje.

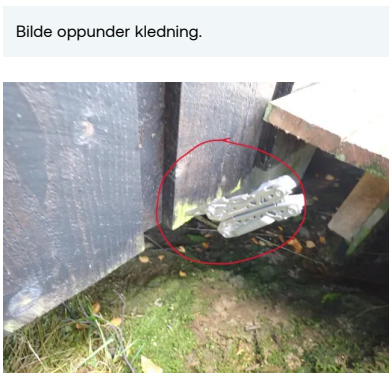
| Bygningsdeler med TG2 | |
|---|---|
| Yttervegg og fasade | -Slitasje/sprekker i kledningen.<br>-Kledning har tegn til nedbrytning i nedre del.<br>-Ingen eller liten lufting i nedre kant av kledning. |

| 6.6 Yttervegg og fasade | TG-2 |
|---|---|
| | <div><div>Oppsummering</div><div>TG-2</div></div> <div><div>-Det er en del slitasjegrad i deler av kledningen i form av værslitasje, falming i overflatebehandling og sprekker i kledning.</div><div>-Et og annet kledningsbord har tegn til nedbrytning i nedre del. Kledningen er stedvis avsluttet nært terrenget, som kan være årsaken til påvist nedbrytning.</div><div>-Videre er det registrert liten eller ingen lufting av kledningen.</div></div> |

Stikkprøve i kledning med skadesymptom.

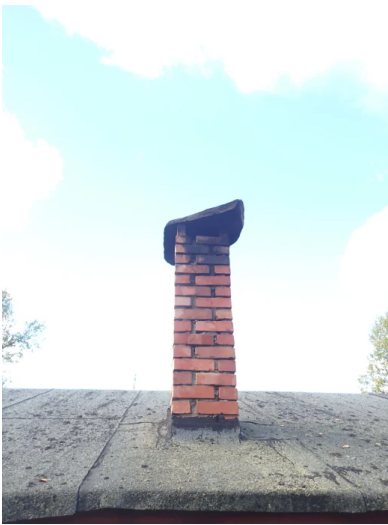
- Skorstein over tak  
Avvik: Pipemuren fremstår å kunne ha vedlikeholdsbehov, og at det er noe svai/skjevhet i muren.

Oversiktsbilde.

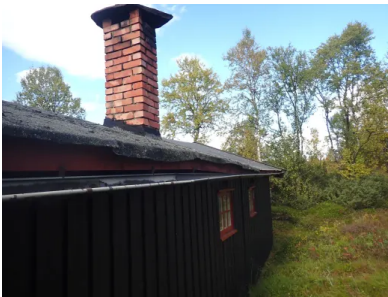
- Takkonstruksjon og loft  
Avvik:  
- Betydelig nedbøyning eller deformasjon  
- Usikker lufting av konstruksjon  
- Det registreres store skjevheter og deformasjoner i takkonstruksjonen.  
- Overflater i de lukkede skråhimlingene viser ingen synlige skadesymptomer. Videre er det usikkert om luftingen inn til loft/takkonstruksjon er tilstrekkelig ivaretatt.  
- Adkomsten til loftet ble ikke registrert av undertegnede på befaringsdagen, men er av eier opplyst å være etablert på nordsiden av boligen. Loftet er ikke kontrollert, og det er derfor ikke avklart eventuelle fukt- eller skadedyrforhold.

Eksempel på store deformasjoner i takkonstruksjon.

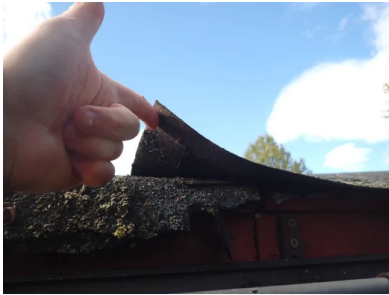
- Taktekking  
Avvik:  
Takvinkel/helling er utilstrekkelig for valgt tekkemateriale  
Aldringslitt  
Sprø papp  
Mosegrodd  
Ufagmessig utførelse  
-Alderskriteriet for usikker fremtidig funksjon er passert.

Løsnet pappskjot. Videre er løsningen ved takfoten ufagmessig.

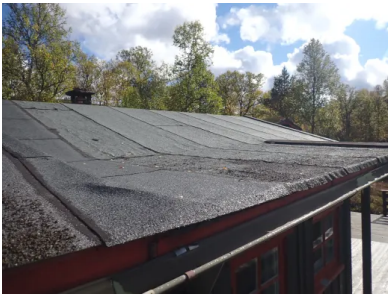
Flatere parti over inngangspartiet.

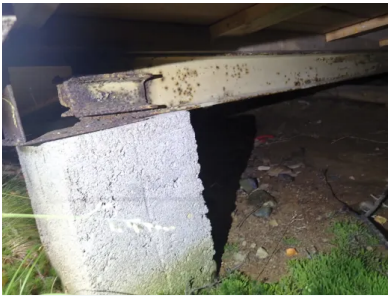
| Bygningsdeler med TG3 | |
|---|---|
| Etasjeskille og gulv på grunn | TG 3 på grunn av :<br>-Skjevsettinger/nedbøyinger og risiko for svikt og skader.<br><br>TG 2 settes for:<br>-Rust i stålbjelke.<br>-Misfarging oppunder gulvkonstruksjon som kan komme av fukt. |

Rust i bjelke.

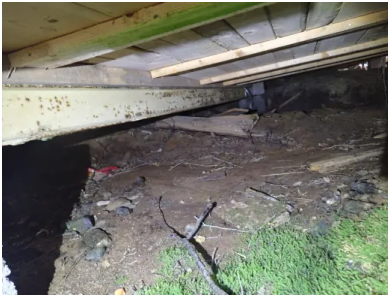
- Etasjeskille og gulv på grunn  
Avvik:  
-Skjevheter i etasjeskiller er godt synlige og merkbare ved befaringen. Det er en del skjevsetting i konstruksjonen, med risiko for svikt og skjulte skader.  
-Det er en synlig stålbjelke som bærer deler eller hele gulvkonstruksjonen. Denne er registrert å ha rust av ukjent omfang.  
-Ved bildetaking under boligen er det registrert noe misfarging som symptom på fuktpåvirkning. Her er det ikke

synlige råteskader, men det er anbefalt med nærmere undersøkelser.

Bilde oppunder konstruksjon hvor det er mulig å komme til med kamera. Man ser blant annet avfarging av fuktpåvirkning i treverket.

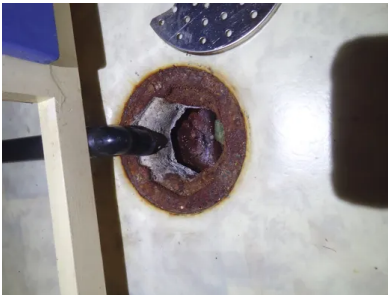
- Vvs  
Avvik:  
-Avløpsrør er eldre og har usikker fremtidig funksjon.  
-Støpejernssluket har betydelig rust.

| Bygningsdeler med TG3 | |
|---|---|
| Vvs | -Avløpsrør er eldre og har usikker fremtidig funksjon.<br>-Støpejernssluket har betydelig rust. |

| | -Det er synlige avløpsrør av plast. I vask/stellerom er det et støpejernssluk. Avløpsløsningen går ut til terreng. Boligen har ikke innlagt vann. |
