DRONNING ÅSAS VEI 3A

Tilstandsrapport Eierskifte

Boligtype: Horisontaldelt tomannsbolig
Byggeår: 1950
BRA: 129 m²
BRA-i: 129 m²
Rapportdato: 7.1.2026 (Gyldig til 7.1.2027)

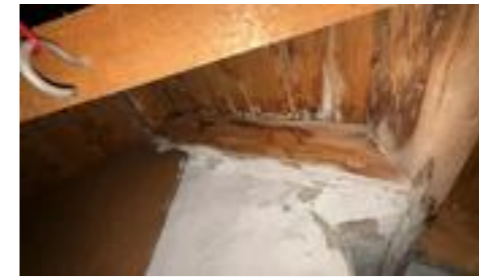
6.9 Takkonstruksjon og loft

Bilde av eldre fukt skjolder rundt pipe på kaldloft.

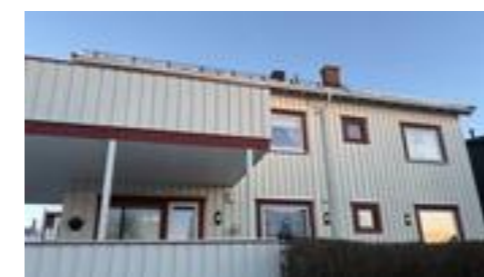
6.14 Lovlighet / HMS

Det er etablert en takstige med en bøyle over mønet. Det er krav til takstige som er festet inn i konstruksjonen. Avviket kan medføre at feier kommer med pålegg om sikker adkomst for feiing av skorstein.

Bildet viser at det kun er etablert snøfanger på deler av taket og at det er en takstige som kun er festet med bøyler over mønet.

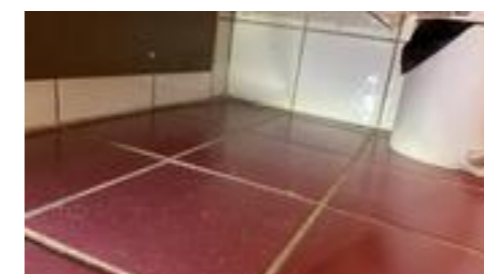
6.22 Våtrom: Bad

Bildet viser oppsprekking i mykfug i overgang gulv og vegg.
