VORMLIA 5

# NES- VORMSUND

HALVPART AV VERTIKALDELT TOMANNSBOLIG PÅ TOPPEN AV  
VORMLIA. SOLRIK TERRASSE, PERFEKT FAMILIEBOLIG, UTSIKT MOT  
GOLFBANEN

Befaringsdato: 30.10.2025

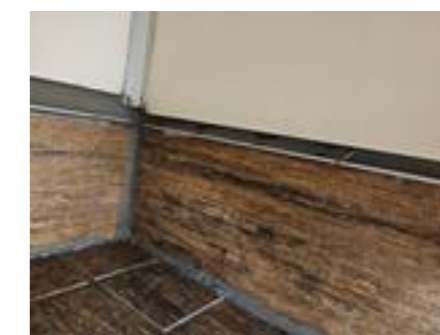
Skader på fug mellom sokkel flis og våtromsplater.

Skadet fug.
