Enebolig med  
4 soverom og  
garasje

ROSEVEGEN 3

Befaringsdato: 09.02.2026

Rapportdato: 11.02.2026

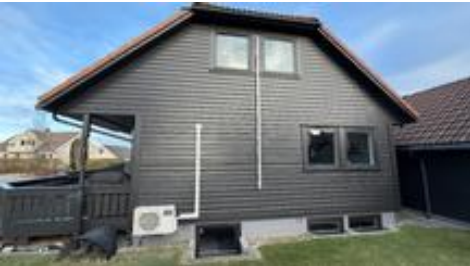
Normal aldersrelatert slitasje, men med risiko for økt nedbrytning over tid dersom vedlikehold uteblir. Redusert uttørking og økt risiko for fuktrelaterte skader i kledning og bakliggende konstruksjon. Økt risiko for inntrenging av skadedyr i konstruksjonen.

- Lokal utbedring må utføres.
- Andre tiltak:
- Det bør foretas tiltak for å bedre lufting av kledningen.

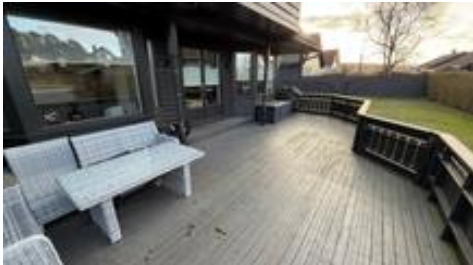
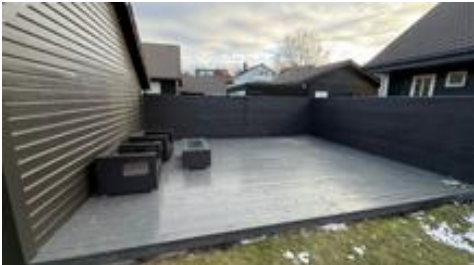
Glassfibertekking fra byggeår har begrenset levetid og er sårbar for bevegelser og aldring. Mangelfullt fall mot avløp øker risiko for vannansamling, fuktskader og lekkasjer. Jevnlige kontroll og utbedring bør påregnes.

Tette terrassebord øker risiko for fuktopphopning som kan føre til råte, oppsprekking og redusert levetid på terrassebord og underliggende konstruksjon.

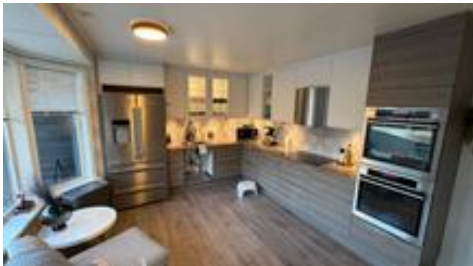
Soppdannelser og svelling indikerer fuktpåvirkning og kan føre til videre nedbrytning av fuger og benkeplate dersom forholdet ikke utbedres.

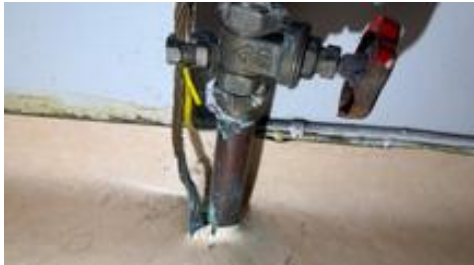
Stoppekran er ikke merket.

Manglende merking av hovedstoppekran er et mindre avvik fra anbefalt praksis. Merkingen skal bidra til å lette lokalisering ved behov for stenging av vann, særlig i nødsituasjoner.
